# Kvartsveien 3 1158 OSLO

## Tilstandsrapport Eierskifte

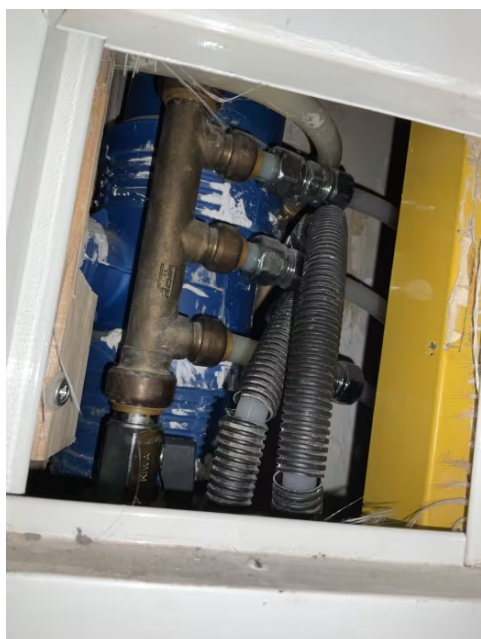
TG-2

TG 2 pga: Det er ikke etablert fordelerskap. Rørfordeling er delvis synlig bak en luke i veggen på badet.

Stoppekranen er plassert ved rørfordelerne bak en luke i veggen på badet.

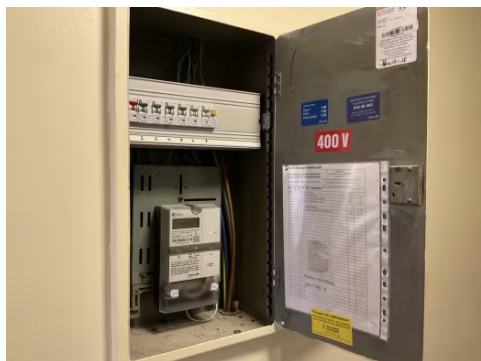
**TG-2**

Det er ikke fremlagt samsvarserklæring på elektrisk arbeid/anlegg montert etter 01.01.1999.

TG-2 er satt pga. manglende dokumentasjon/ samsvarserklæring på deler av anlegget.

Boligen har et eldre elanlegg uten dokumentasjon. Det bør gjennomføres en utvidet el-kontroll av en kvalifisert elektrofaglig person, og nødvendige tiltak vurderes deretter.

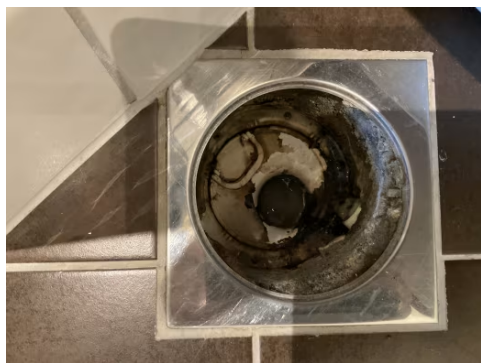
**TG-2**

Det er en høydeforskjell på ca. 1 cm fra topp slukrist til topp flis ved døren.

TG 2 pga: Høydeforskjell mellom topp sluk til avslutning av membran ved dør er under 25mm.

Oppbrett av membran ved dør er mindre enn 15 mm.
