Tilstandsrapport

📍 Jøveien 146, 6570 SMØLA

gnr. 24, bnr. 9

Befaringsdato: 13.10.2025

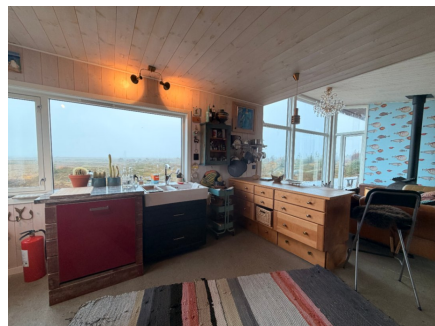
1. ETASJE > STUE/KJØKKEN

Kjøkkenet er utstyrt med med kjøkkeninnredninger med hovedsakelig benkeplate i heltre. vask, oppvaskmaskin, gasskomfyr, ventilator og kjøleskap.

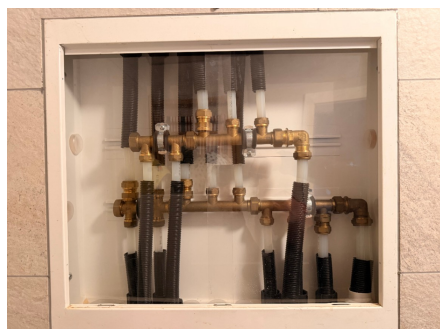
Innvendige vannledninger er av plast (rør i rør). Det er besiktiget i rørskap.
