# Tilstandsrapport

Boligbygg med flere boenheter

Haugårds veg 2 G, 2230 SKOTTERUD

Befaringsdato: 19.03.2025

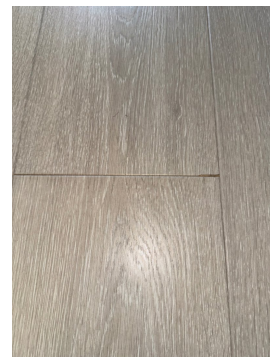
- Det er påvist skader på overflater.

Det bemerkes at det stedvis er avdekket noen hakk i endeskjøter i laminatgulv på kjøkken/stue/entre.  
Hakkene har ingen teknisk betydning utover en forhøyet risiko for oppsvelling i forbindelse med f.eks. gulvvask/fukt.

Forsegling av sår vil redusere faren for oppsvelling og forlenge levetiden på overflate.

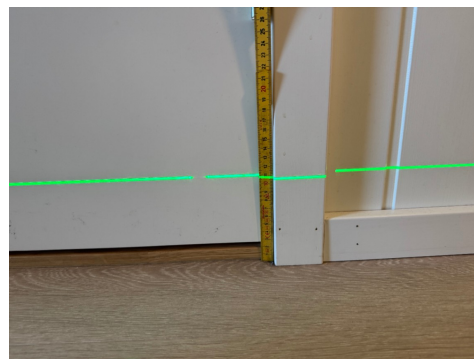
- Det er målt høydeforskjell på mellom 15-30 mm gjennom hele rommet. Tilstandsgrad 2 gis med bakgrunn i standardens krav til godkjente måleavvik.
- Målt høydeforskjell på mellom 10 - 20 mm innenfor en lengde på 2 meter. Tilstandsgrad 2 gis med bakgrunn i standardens krav til godkjente måleavvik.

Gulvhøyde ved dør mot soverom (10,8 cm)

- For å få tilstandsgrad 0 eller 1 må høydeforskjeller rettes opp. Det vil imidlertid sjelden være økonomisk rasjonelt som et enkeltstående tiltak i en bolig som dette. Dersom boligen en gang skal renoveres, kan man vurdere slike tiltak.

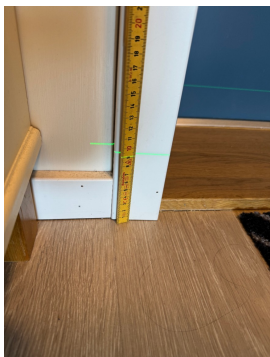
Gulvh. ved ytterdør (9,1cm)

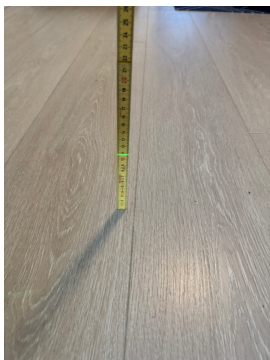
Gulvh. mellom entre/stue (10,7cm)

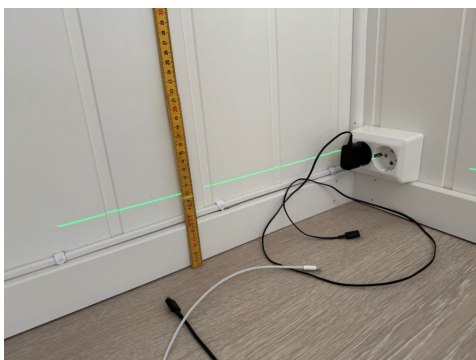
Gulvh. i hjørnet mot sør/vest (9,5cm)

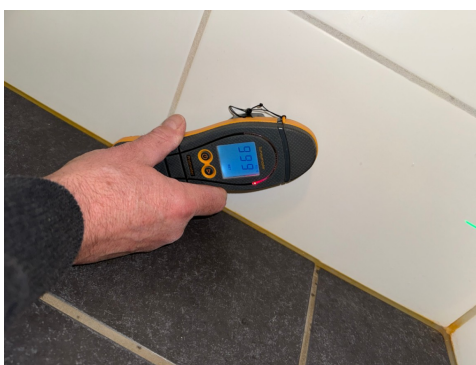
- Det er påvist at flisfuger har riss/sprekker.

Ved overflatemåling med fuktindikator er det påvist indikasjon på fukt bak nedre deler av veggfliser innenfor dusjhjørnets våtsone.

- Slike riss/sprekker kan indikere bakenforliggende fuktskader, og konstruksjonen bør observeres jevnlig for å vurdere utvikling.

Indikasjon på fukt bak veggflis og små riss i horisontal flisfuge.

Installering av tett dusjkabinett kan anbefales. Dette fjerner ikke avviket, men forhindrer store deler av fuktbelastningen overflater har i dag.

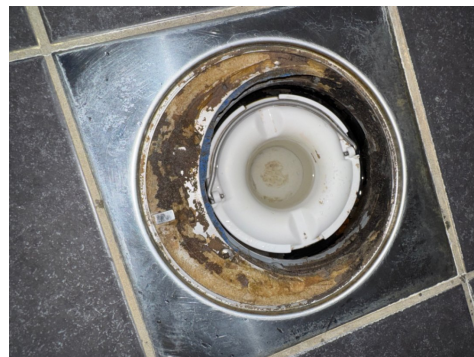
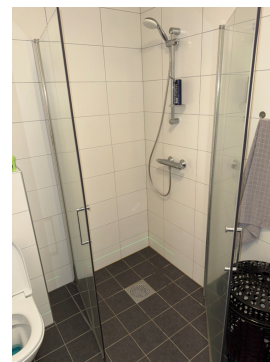
Membranen bak innebygd sistene har ukjent utførelse.

Slukrist ligger noe skjevt over sluk slik at fullstendig inspeksjon av klemring og mansjett/membran ikke lar seg utføre.

- Innhent dokumentasjon, om mulig.
- Andre tiltak:

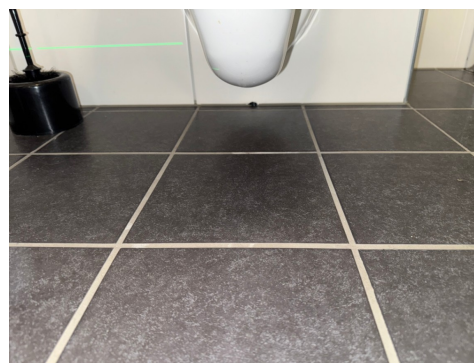
Vegghengt toalett med skjult/innbygd sistene og synlig drencspalte ved gulv.

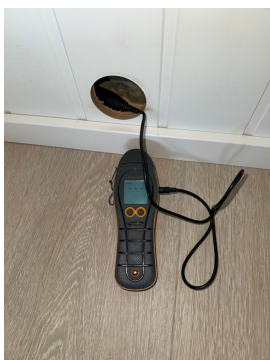
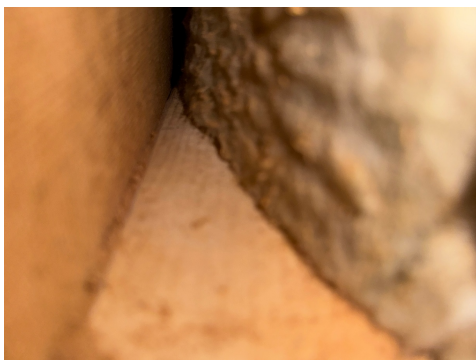
Hulltaking er foretatt uten å påvise unormale forhold. Hulltaking er foretatt i tilstøtende soverom. Fuktkvotemåling (vekt%) i konstruksjonen ble målt til 0.

Hulltakingen ble ikke foretatt i nærheten av de mest kritiske områder som bak dusjhjørne eller servant da disse sitter mot yttervegger.

Bilde fra innside vegg

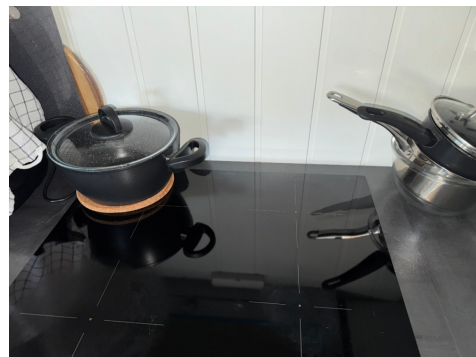
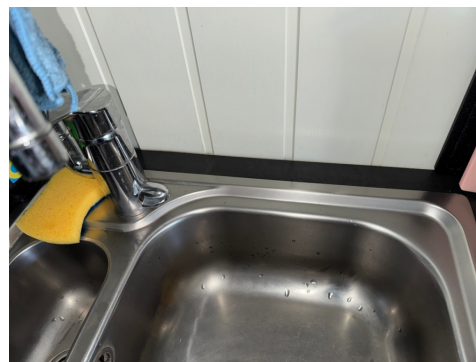
- Det er påvist andre avvik:

Det er ikke montert fuktsikre plater på vegg eller silikonfuge mot vegg over benkeplate.

Dette anbefales spesielt i område over koketopp og oppvaskkum for å beskytte veggene mot fukt og vannsprut fra vask og matlaging.

Montere f.eks kunststoffpaneler, fliser, herdet glass eller rustfritt stål over utsatte områder med silikonfuge mot vegg.

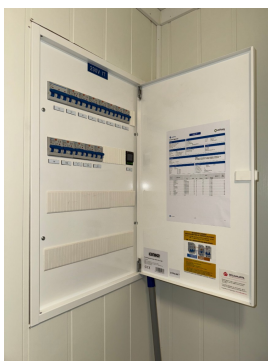
Det elektriske anlegget gis TG 2 på grunnlag av manglende samsvarserklæring.
