# Tilstandsrapport

Fritidsbolig

Kletten 72, 2480 KOPPANG

Befaringsdato: 29.04.2025

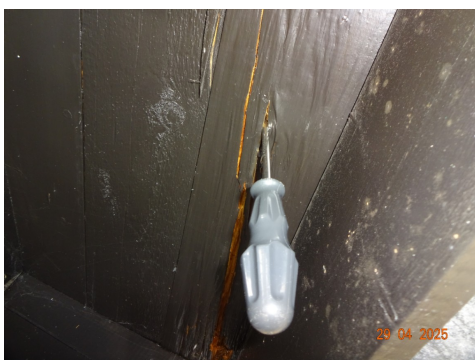
- Det er begrenset/dårlig ventilering av takkonstruksjonen.

Det er påvist råteskade i undertak/gesims på fasade mot nord. Se bilde.

- Lufting/ventilering bør forbedres.

Ved skifte av takteking må råteskadet bord skiftes for å lukket avviket.

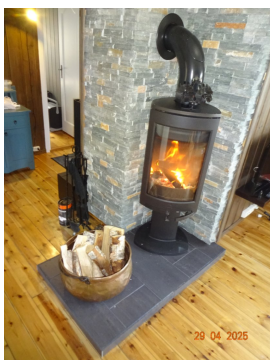
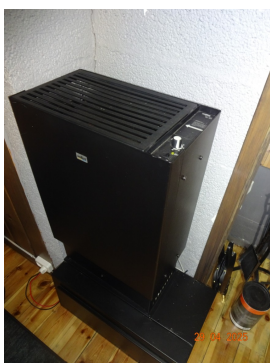
## TG 1 Pipe og ildsted

Elementpipe med ett løp. Pipe er delvis forblendet med fasadestein. Sotluke.  
Det er pålagt ubrennbar plate under sotluke.  
Tidligere åpen peis ble revet og påkoblet peisovn.  
Peisovn i stue/kjøkken fra 2022/2023. Rentbrennende.  
Støpt plate under ildsted, gnistsikring utført med fliser under ildsted.  
Parafinovn i gang.

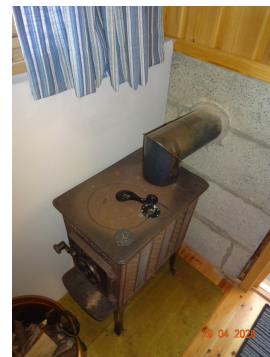
## TG 2 Pipe og ildsted - 2

Elementpipe med ett løp. Pipe er delvis forblendet med naturstein. Sotluke antatt plassert bak forblending.  
Vedovn på soverom.  
Gnistsikring utført med kobberplate under ildsted.

- Gjøre tiltak for å få tilgang til sotluken.
