Kletten 72, 2480 KOPPANG

**Koselig og velholdt hytte med solrik terrasse og vakker utsikt! Naturskjønne omgivelser med skog og fjelltopper.**

**Salgsobjekt:** Fritidseiendom  
**Eierform:** Eiet  
**Byggeår:** 1978  
**BRA-i/BRA Total** 58/81 kvm  
**Tomtetype:** Punktfestet tomt  
**Gnr./bnr./fnr.** Gnr. 17, bnr. 6, fnr. 20  
**Oppdragsnr.:** 1211250107

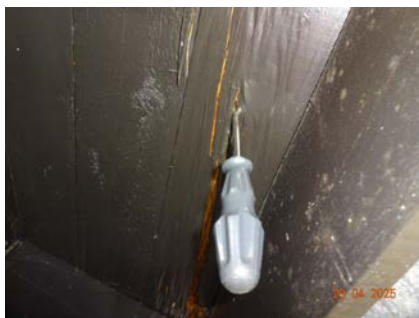
- Det er begrenset/dårlig ventilering av takkonstruksjonen.
- Det er påvist andre avvik:

Det er påvist råteskade i undertak/gesims på fasade mot nord. Se bilde.

Ved skifte av taktekkning må råteskadet bord skiftes for å lukket avviket.

**Kostnadsestimat: 50 000 - 100 000**
