# Tilstandsrapport

📍 Hinderåvåg 84, 5560 NEDSTRAND

# gnr. 165, bnr. 8

Befaringsdato: 08.04.2025

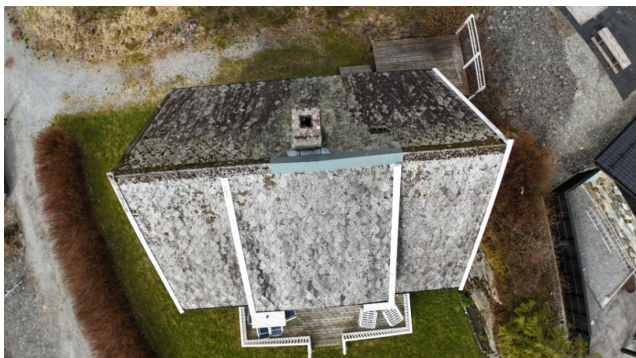
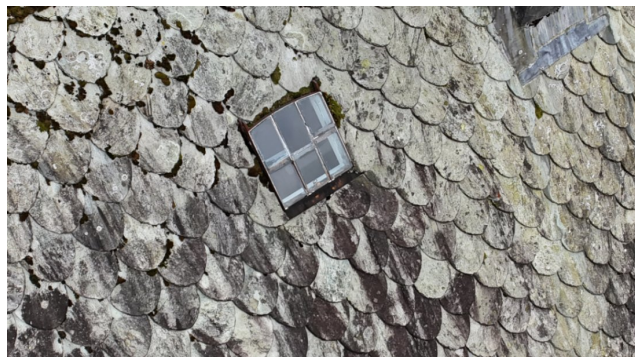
Taket er tekket med skifer.

evt. undertak er ukjent.

- Mer enn halvparten av forventet brukstid er passert på taktekingen.
- Mer enn halvparten av forventet brukstid er passert på undertak.

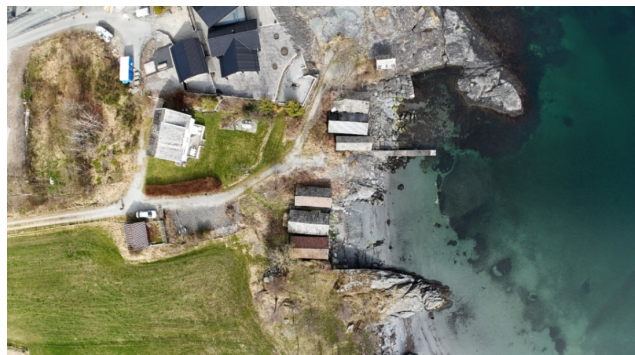
Terrasse i trekonstruksjonen mot sjø.

- Det er værslitt/oppsprukket trevirke/trepaneler.
- Slitasje og elde. Litt løst rekkverk o.l.

- Det må foretas tiltak for å lukke avviket.

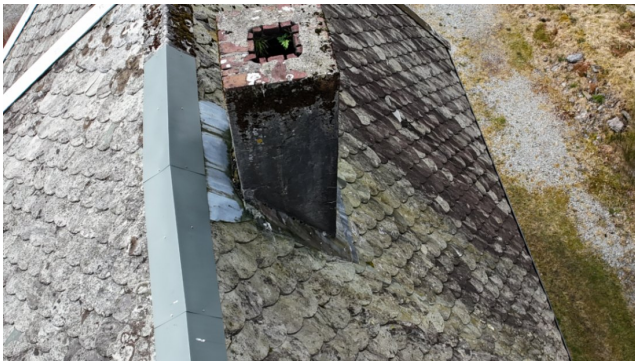
- Tidspunkt for piperehabilitering nærmer seg.
- Ytterligere undersøkelser må foretas for å få kartlagt tilstanden og omfanget på eventuelle skader.

Det kommunale brann- og feiervesenet er tilsynsmyndighet for piper og ildsteder og kan gi råd om nødvendige tiltak.
