# Tilstandsrapport

Enebolig

Verrastrandvegen 985 , 7796 FOLLAFOSS

Befaringsdato: 23.02.2026

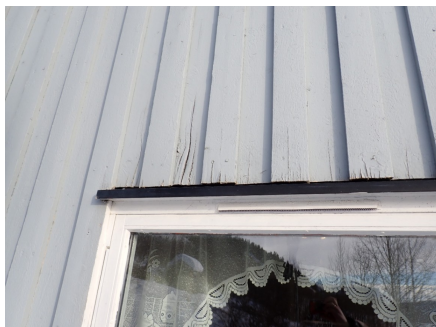
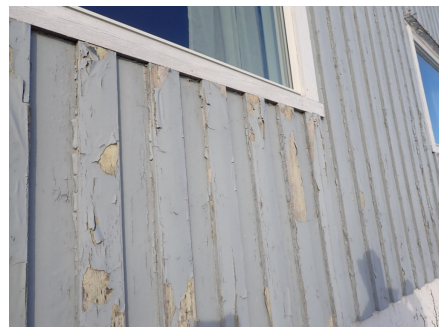
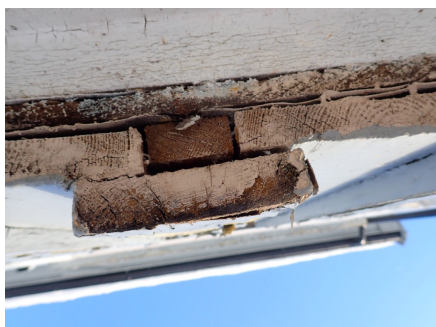
## Veggkonstruksjon

- Det er ingen eller liten lufting i nedre kant av kledning mot grunnmur.
- Det er påvist betydelige råteskader i bordkledningen.
- Det er påvist spredte råteskader i bordkledningen.

Boligens utvendig kledning er værslitt og har avskallende maling. Det er vesentlig avskalling av maling mot vei. Fra terrasse er det påvist råteskader i kledningen over/ ved vinduer.

Kledningen har ingen lufting da det er benyttet museklosser bak overligger og det er tette kasser mot tak.

Når kledningen ikke luftes vil det kunne føre til at fukt som trenger bak kledningen magasineres. Når denne fukten ikke luftes ut vil det kunne oppstå råteskader i kledning og veggkonstruksjon. Det anbefales å utføre tiltak for å bedre ventileringen av veggkonstruksjonen. Det er viktig at luften kan komme ut ved taket slik at det gjennomluftes.

Bordkledning med råteskader må skiftes ut. Manglende utskifting av dette kan føre til råteskader i vinduer og veggkonstruksjon.

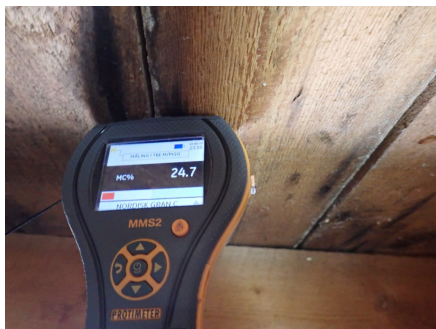
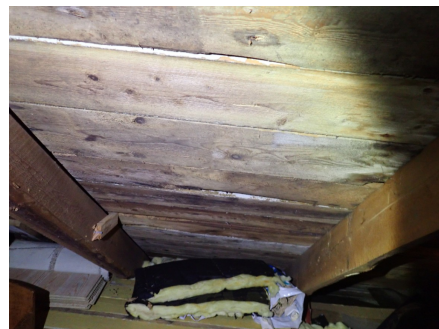
## Takkonstruksjon/Loft

- Det er ingen lufting i konstruksjonen.
- Det er avvik:

Konstruksjonen har ingen lufting og heller ingen dampsperre mot oppvarmede rom. På befaringsdag ble det registrert høy fuktighet i treverk på loft. I taktro er det målt opptil 25% fuktkvotevkt på befaringsdag noe som gir økt risiko for råteskader, sopp og muggdannelser.

I kombinasjon med manglende ventilering vil dette føre til et fuktig kaldloft. Registrerte fuktmålinger er såpass høy at det kan være skader som ikke er avdekket på befaringsdag.

Det må etableres ventilering av kaldloftet samt en tett dampsperre. Manglende dampsperre vil føre til at varm fuktig luft fra underliggende etasje kondenserer på kaldloft.

For å etablere en tett dampsperre mot kaldloft må himling i underliggende etasje rives. Som et strakstiltak bør det etableres ventiler på loft.

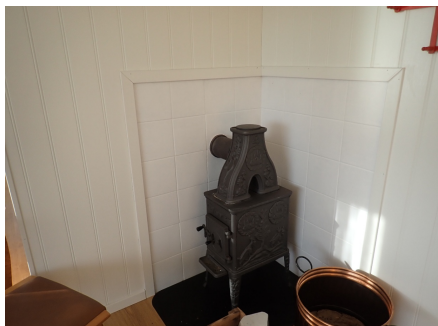
Innkledd pipe i 1. etasje

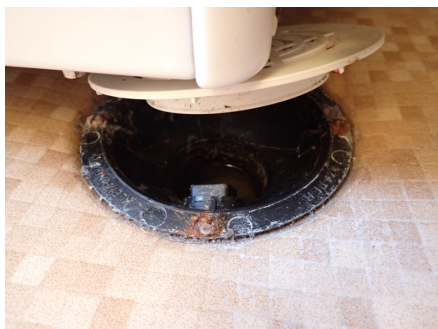
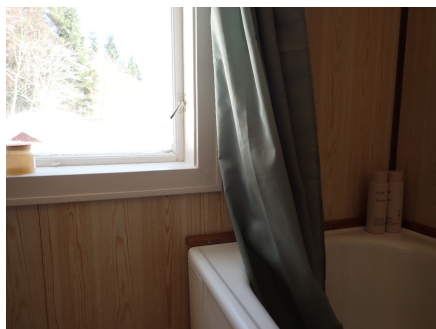
Rommets vindu er plassert i dusjsone uten skjerming mot direkte vannsprut utover dusjforheng. Vinduet er slitt grunnet alder og fuktbelastning.

Sluket er et plastsluk med belegg klemt i sluk. Det er rustete skruer i sluk.

- Våtrommet må totalrenoveres. Alle forhold med tettesjikt, våtsone, sluk m.m. må dokumenteres.

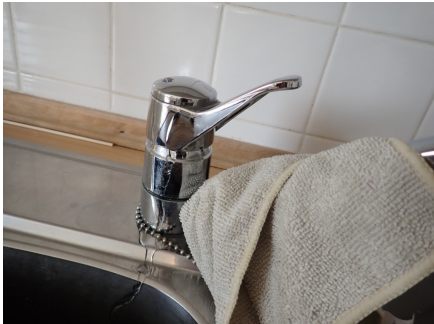
- Det er registrert utettheter eller vannlekkasjer i røropplegg.

Det er ved testing av vann registrert lekkasje i kjøkkenarmatur.

- Påviste skader må utbedres.

Det må skiftes kjøkkenarmatur.

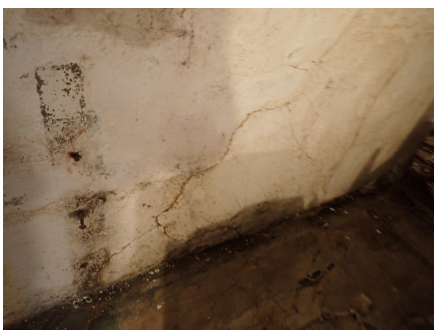
### ! TG 2 Grunnmur og fundamenter

- Grunnmuren har sprekkdannelser.
- Det er registrert løs puss på muroverflater.

Utvendig pussoverflate har i hovedsak løsnet.  
Det er enkelte sprekker/ riss i grunnmur.

Pussing av mur må påregnes utført. Områder med sprekke/ riss bør observeres over tid for å avdekke om forholdet er stabilt eller i bevegelse. Ytterligere tiltak kan ikke utelukkes.
