Tilstandsrapport

Enebolig

Åsmarkvegen 424, 2390 MOELV

Befaringsdato: 17.02.2025

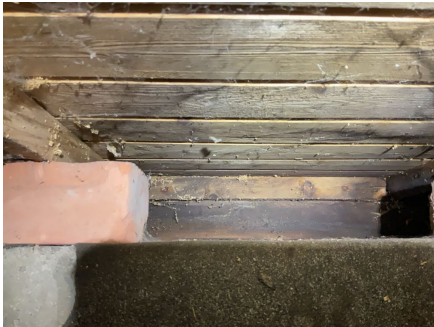
Erfaringsmessig kan eldre trevegger ha skjulte skader, spesielt over grunnmuren og under vinduene. Lufting av kledning er ikke i samsvar med dagens anbefalte løsning, den er heller ikke dårligere enn den normale løsningen på tidspunktet da huset ble bygget.

Misfarging på bunnsvill registrert.

- Det bør foretas tiltak for å bedre lufting av kledningen.

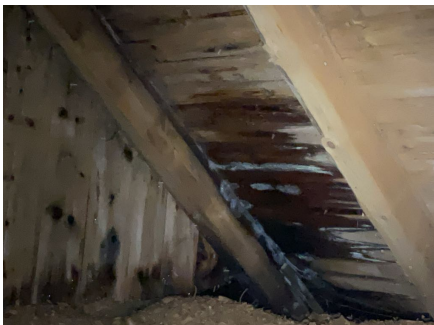
Deler av takkonstruksjonen er undersøkt fra luke ved hjelp av lommelykt. Isolerte, skrå takflater anses som en risikokonstruksjon på grunn av historisk høy forekomst av skader. Utilstrekkelig lufting og luftlekkasjer kan erfaringsvis føre til kondensskader og isdannelse under kaldere værforhold.

Fuktmerker og ising på undertak i området over bad. Årsak er trolig varmluft/kondens ut på vegg fra bad og dårlig ventilering av loft. Anbefaler ytterligere undersøkelser.

- Lufting/ventilering bør forbedres.

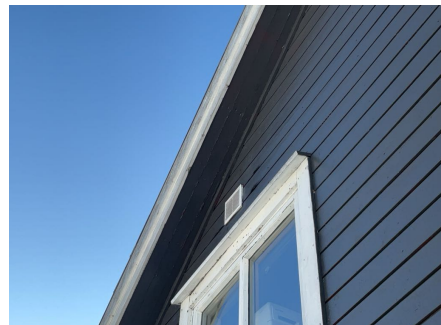
Maling flasser over ventil på bad, hvor treffpunkt for ventilering på bad er.

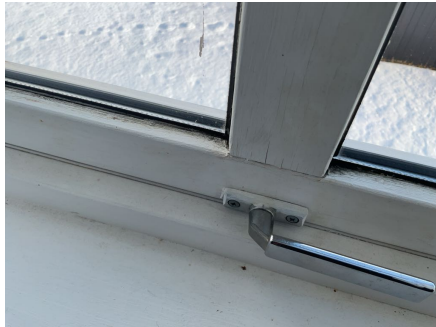
Kondensmerker på enkelte vinduer.

- Det bør gjøres tiltak for å bedre ventilering av rommet.

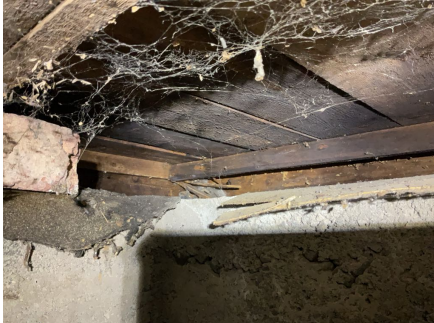
Noe misfarging på stubbloft.

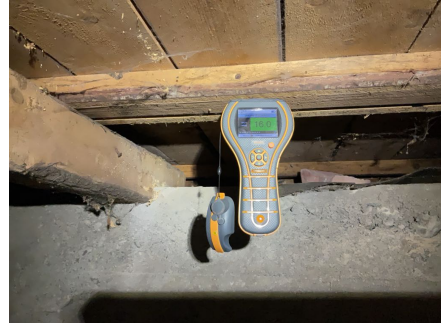
Ved fuktmåling registrerte jeg risikable verdier for skadelig fukt, det indikerer at konstruksjonen er utsatt for fuktpåkjenning.

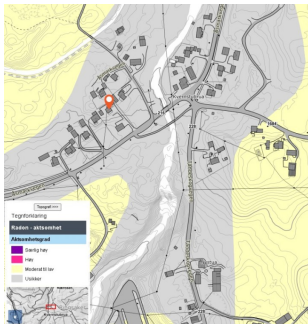
Bygningen ligger i et område som er definert med usikker aktsomhetsgrad i kartet.

- Det bør gjennomføres radonmålinger.

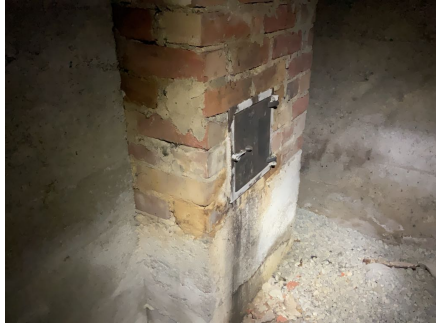
Sotluke plassert i kjeller.

- Det bør foretas nærmere undersøkelser av pipeløp.

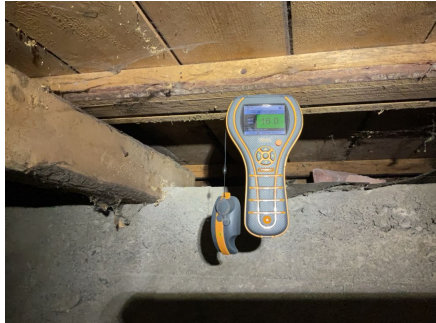
- Det er påvist indikasjoner på noe fuktgjennomtrenging i kjellergulv.

Ved fuktmåling registrerte jeg risikable verdier for skadelig fukt, det indikerer at konstruksjonen er utsatt for fuktpåkjenning.

- Det påviste fuktnivå gir grunn til å overvåke konstruksjonen jevnlig for å se utvikling over tid, og eventuelt foreta tiltak for å unngå fuktskader.

Anbefales at det settes inn avfukter for fuktkontroll.

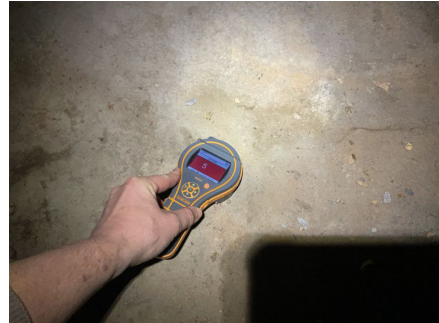
Ved enkle fuktsøk ble det registrert områder med forhøyde verdier.

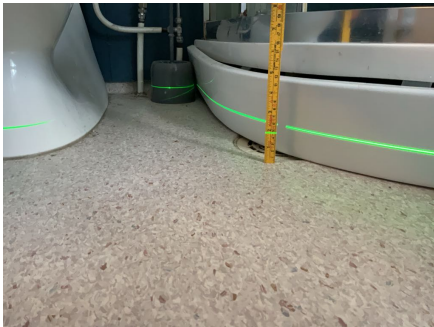
Det er blant annet avvik på fall og membran. Det gjøres oppmerksom på at våtrommet er vurdert ut i fra dagens krav i tillegg til våtrommets byggeår.

Takstingeniøren har vurdert våtrommet og konstatert tilstandsgrad 3 i henhold til gjeldende regelverk og preaksepterte ytelser. Det er identifisert alvorlige avvik som nødvendiggjør omfattende tiltak for å sette våtrommet tilbake til tilfredsstillende tilstand. Det er påvist strukturelle svakheter og andre vesentlige avvik. Anbefalte tiltak inkluderer total renovering av våtrommet.

Manglende fall til sluk.

Kostnadsestimat: 100 000 - 300 000

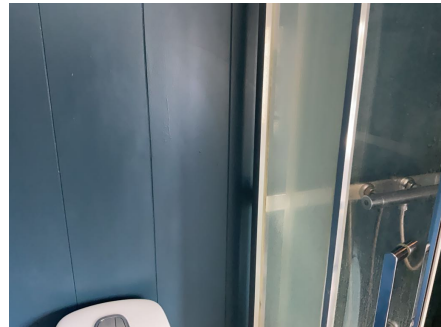
Vegger er ikke utført med fuktsikre overflater i våtsoner.

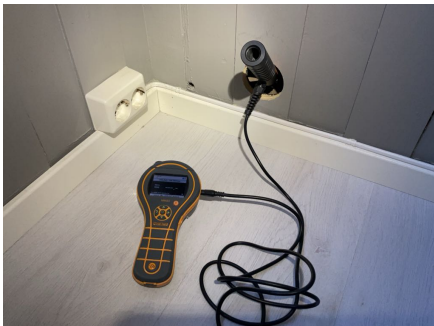
Hulltaking er foretatt uten å påvise unormale forhold.

Hulltaking utført fra tilstøtende rom.

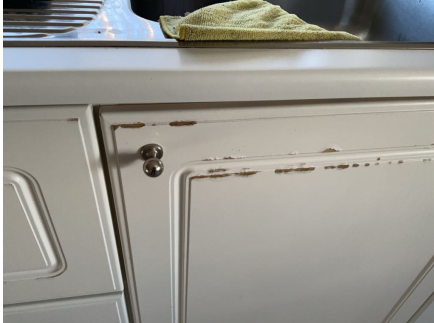
- Det er påvist skader på overflater/kjøkkeninnredning utover normal slitasjegrad.

Svelling på innredning.

- Det må påregnes lokal utbedring/utskiftning.

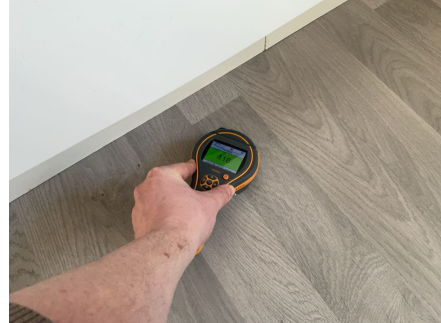
Med enkle fuktsøk ble det ikke registrert unormale verdier.

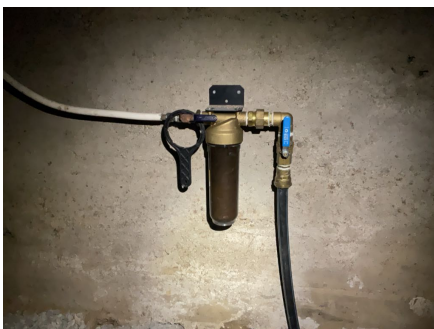
Stoppekran plassert i kjeller.

- Det er ikke behov for utbedringstiltak siden anlegget fungerer i dag, men ut ifra alder kan skader plutselig oppstå på eldre anlegg.

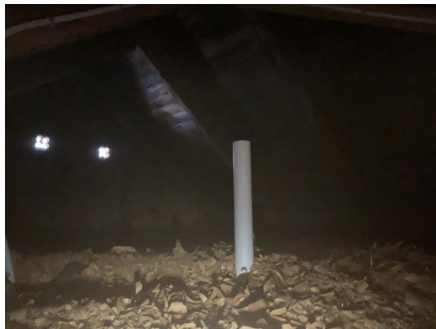
Lufting av avløp er avsluttet på loft uten tilbakeslagsventil. Anbefaler at denne føres over tak eller ut på vegg.

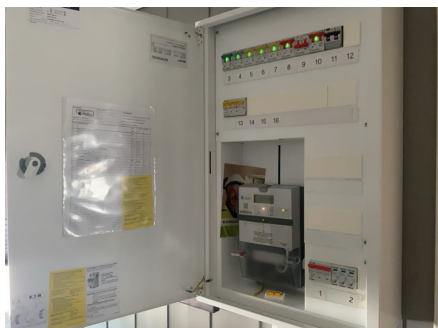
Ja Deler av det elektriske anlegget er gammelt og har kort gjenværende brukstid.

Sikringsskap plassert i gang loftsetasje
