Salg
Østlia 38
2319 2319

Boligens tekniske tilstand:

Dato: 10/10/2024

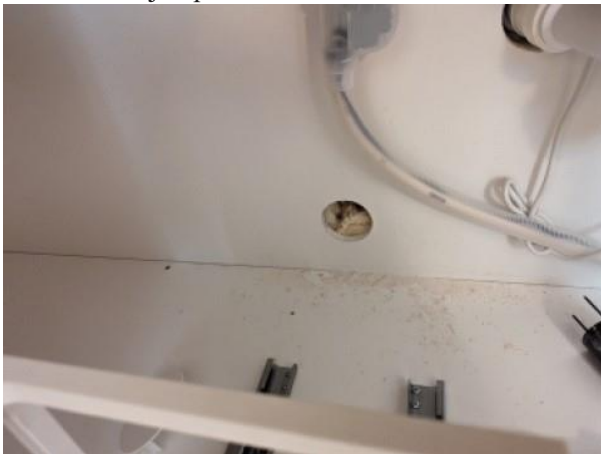
TG 2 7.1.3 Membran, tettesjiktet og sluk

Merknader: Det ble fuktkontrollert med egnet kontrollutstyr, uten å registrere for høye fuktverdier. Det gjøres spesielt oppmerksom på at tekking (membran og mansjetter) ikke er kontrollerbare fordi dette bare kan gjøres ved å demontere fliser og list ved terskel. Denne type destruktive undersøkelser blir ikke foretatt ved en tilstandskontroll for eierskifterapport. Det forutsettes/forventes at bruk av smøremembran er benyttet som fuktsikring under flis i denne konstruksjonen. Forventet brukstid/levetid på membran trevegg er ca.10 til 20 år. Forventet brukstid/levetid på membran betong/sparkel gulv 10 til 30år. Dokumentasjon på membranarbeider ble ikke fremlagt.
