Tilstandsrapport

Enebolig

Moensveien 7, 1813 ASKIM

Befaringsdato: 09.09.2024

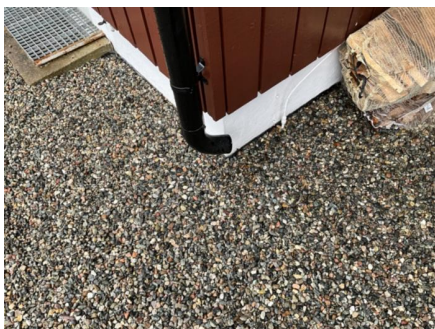
TG 2 Veggkonstruksjon

Veggene har bindingsverkskonstruksjon fra byggeåret. Fasade/kledning har stående og liggende bordkledning.

- Det er ingen eller liten lufting i nedre kant av kledning mot grunnmur.
- Det er påvist spredte råteskader i bordkledningen.
- Det er ingen muresperre i nedre kant av konstruksjon.
- Det er værslitt/oppsprukket trevirke/trepaneler.

- Ikke registrert tilstrekkelig med musetetting i nedkant av trekledning på stående kledning. . Ihht. byggforsksereien "Stående trekledning": "For å hindre mus i å komme inn kan man montere «luseklosser» (tynne leker eller sløyfer), korrosjonsbestandig nettingduk, museband (taggete stålbånd) eller beslag som dekker åpningene nederst bak kledningen".
- Ikke tilstrekkelig med lufting mellom kledning og yttervegg (liggende klending samt stående på veranda). God lufting er viktig og skal drenere ned og lede ut vann som trenger gjennom regnskjermer, slippe ut eventuell fuktighet fra indre deler av veggen samt gi mulighet for at fuktighet kan tørke ut fra baksiden av regnskjermer.
- Det ble foretatt stikktagninger etter råte/dårlig kledning ved hjelp av en syl, påvist råte i enkelte bord.

- Musesperre må etableres.
 - Det må foretas tiltak for å lukke avviket.
 - Råteskadet trekledning må skiftes ut.
- Vedrørende lufting, kan konstruksjonen fungere med dette avviket, det må dog gjøres utbedringer om avviket skal lukkes. Det vil imidlertid sjelden være økonomisk rasjonelt som et enkeltstående tiltak. Ved bytting av kledning, bør konstruksjon/lufting bygges opp riktig.
- Det bør foretas gjennomgang av musetetting rundt boligen, for å forhindre at mus trenger inn i boligen, skader på materialer samt vond lukt som konsekvens.
- Råteskadet trekledning må skiftes ut for å forhindre videre skadeutvikling.

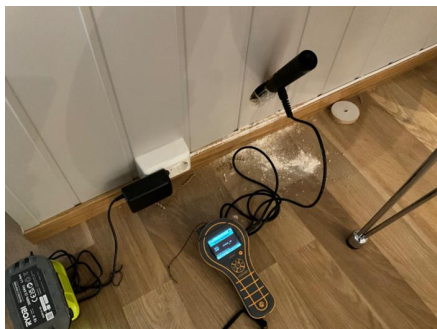
KJELLER > VASKEROM

TG 3 Generell

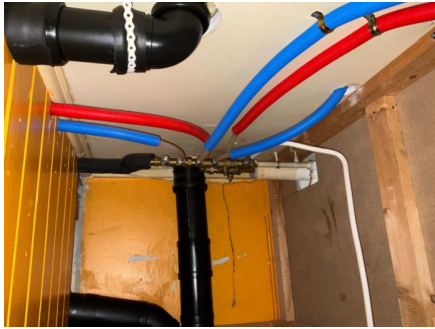
TG 2 Avløpsrør

Det er avløpsrør av plast og støpejern.

- Det er ikke behov for utbedringstiltak siden anlegget fungerer i dag, men ut ifra alder kan skader plutselig oppstå på eldre anlegg.

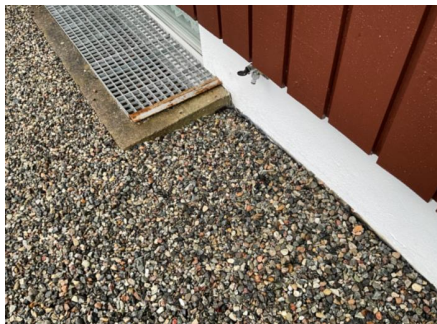
TG 1 Grunnmur og fundamenter

Bygningen har betong grunnmur.

- Terrengtet har stedvis ikke fall fra grunnmuren, dette kan føre til unødig fuktbelastning mot grunnmuren. Det er viktig at terrengtet heller riktig i områder ved grunnmuren. Overflatevann skal hurtigst mulig vekk for å unngå unødvendige fuktbelastninger på utvendig fuksikring og drenering.
