Moensveien 7, 1813 ASKIM

Tilstandsrapport

Befaringsdato: 09.09.2024

Rapportdato: 17.09.2024

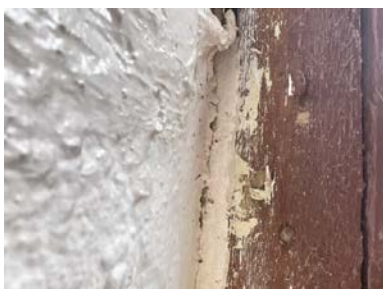
TG 2 Veggkonstruksjon

Veggene har bindingsverkskonstruksjon fra byggeåret. Fasade/kledning har stående og liggende bordkledning.

- Det er ingen eller liten lufting i nedre kant av kledning mot grunnmur.
- Det er påvist spredte råteskader i bordkledningen.
- Det er ingen musesperre i nedre kant av konstruksjon.
- Det er værslitt/oppsprukket trevirke/trepaneler.

- Ikke registrert tilstrekkelig med musetetting i nedkant av trekledning på stående kledning. . Ihht. byggforskerserien "Stående trekledning": "For å hindre mus i å komme inn kan man montere «luseklosser» (tynne lekter eller sløyfer), korrosjonsbestandig nettingduk, museband (taggete stålbånd) eller beslag som dekker åpningene nederst bak kledningen".
- Ikke tilstrekkelig med lufting mellom kledning og yttervegg (liggende kledning samt stående på veranda). God lufting er viktig og skal drenerer ned og lede ut vann som trenger gjennom regnskjermer, slippe ut eventuell fuktighet fra indre deler av veggen samt gi mulighet for at fuktighet kan tørke ut fra baksiden av regnskjermer.
- Det ble foretatt stikktakninger etter råte/dårlig kledning ved hjelp av en syl, påvist råte i enkelte bord.

- Musesperre må etableres.
 - Det må foretas tiltak for å lukke avviket.
 - Råteskadet trekledning må skiftes ut.
- Vedrørende lufting, kan konstruksjonen fungere med dette avviket, det må dog gjøres utbedringer om avviket skal lukkes. Det vil imidlertid sjelden være økonomisk rasjonelt som et enkeltstående tiltak. Ved bytting av kledning, bør konstruksjon/lufting bygges opp riktig.
- Det bør foretas gjennomgang av musetetting rundt boligen, for å forhindre at mus trenger inn i boligen, skader på materialer samt vond lukt som konsekvens.
- Råteskadet trekledning må skiftes ut for å forhindre videre skadeutvikling.

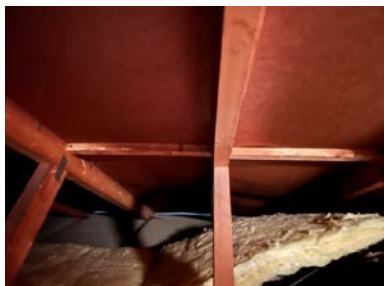
Takkonstruksjon/Loft

- Det er begrenset/dårlig ventilering av takkonstruksjonen.
 - Det er påvist fuktskjolder i undertak/takkonstruksjon.
- Begrenset med lufting ned mot ender av loftet. Skrå tretek med kaldt loft anbefaler en ca. 50 mm kontinuerlig spalte. God og kontinuerlig lufting er viktig, slik at risiko for skader reduseres.
- Påvist spor av mus på loftet, som følge av for dårlig utvendig tetting.
- Påvist fuktskjolder i undertaket på loftet samt på gulv. Skjolder i undertak rundt pipe kan trolig relateres til tidligere lekkasje fra før taktekingen og pipehatt ble byttet. Skjolder på gulv kan relateres til kondensering som følge av for dårlig lufting.

- Lokal utbedring bør utføres.
- Det bør foretas gjennomgang av musetetting rundt boligen, for å forhindre at mus trenger inn i boligen, skader på materialer samt vond lukt som konsekvens.
- Vedrørende lufting, kan konstruksjonen fungere med dette avviket, ukjent om lufting ble lagt over tak ved omlegging av taktekingen i 2022. Dokumentasjon på dette vil lukke avviket.

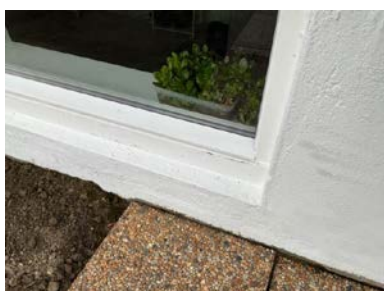
TG 2 Vinduer

Vinduer har rammer og karmene av tre.
Vindusglass har 2-lags isoler-/energiglass fra 1998.

- Det er påvist avvik rundt innsetningsdetaljer.
- Karmene i vinduer er slitte og det er sprekker i trevirket.

- Ikke beslag/vannbrett under vinduer i kjeller. Vannbrettbeslag og tetting rundt og særlig under vinduet må utføres regntett for å unngå lekkasjer og fuktskader i veggene.

- Det må gjøres tiltak om avviket skal lukkes, det spesifiseres dog at dette er en byggeskikk som har vært utført i mange år uten å behøve å resultere til problemer. Dog sier preaksepterte løsninger at det skal være et beslag i overgang vannbrett og vindu.

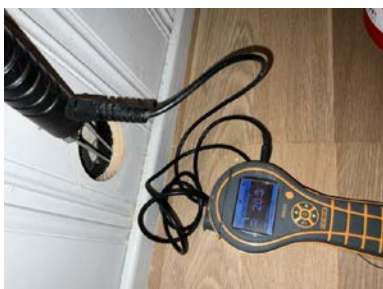
Gulvet er av betong. Veggene har panel og betong/mur. Hulltaking er foretatt, og det er påvist avvik i konstruksjonen. Hulltaking er foretatt under trapp. Fuktivotemåling (vekt%) i konstruksjonen ble målt til 20.
- Innforede kjellervegger anses som en risikokonstruksjon, hvor kontroll ikke er mulig uten å gjøre inngrep. Det ble foretatt hulltaking på ett utvalgt sted. Takstmannen ønsker å informere om risikoen i områdene som ikke er inspisert.

- Det er gjennom hulltaking påvist høyt fuktnivå inne i trekonstruksjonen i hulltakingen, men ikke påvist fuktskader i dette området. Høy luftfuktighet kan over tid føre til muggvekst eller sverting av materialer. Samtidig kan materialer og konstruksjoner bli ødelagt.
 - Det er påvist indikasjoner på noe fuktgjennomtrenging i kjellergulv.
 - Det er påvist indikasjoner på noe fuktgjennomtrenging inn i kjellermur.
- Foretatt hulltaking under trapp, og det ble målt ca. 20 vektprosent i vegg. Treverk skal ha fuktinnhold lavere enn 15 vektprosent. I treverk med fuktighet over 17 vektprosent, øker faren for råte og muggsoppvekst.
- Takstmannen gjorde fuktsøk direkte på grunnmursvegger ved hjelp av ett Protimeter, påvist unormale verdier.
- Det er ikke montert fuktsperre eller lagt isolasjon mot grunnen, det må derfor påregnes fukt fra grunnen.

- Det påviste fuktnivå gir grunn til å overvåke konstruksjonen jevnlig for å se utvikling over tid, og eventuelt foreta tiltak for å unngå fuktskader.

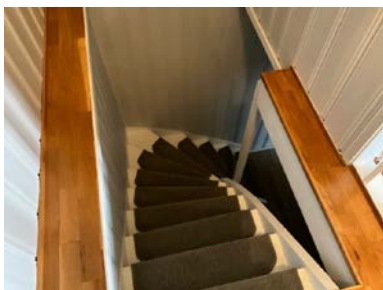
TG 3 Innvendige trapper

Trapp i tre mellom etasjene.

- Rekkverk må monteres for å lukke avviket.
- Håndløper bør monteres, men det var ikke krav på byggetidspunktet.

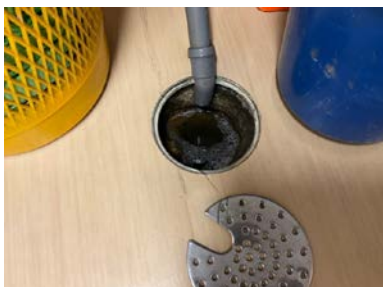
KJELLER > VASKEROM

Vaskerom i kjeller, med belegg på gulvet. Rommet er innredet med utslagsvask i rustfritt stål, og det er opplegg og plass til vaskemaskin i rommet. Ventileres naturlig via ventil i veggen. Det er montert panelovn på veggen.
