# Tilstandsrapport

Enebolig

Hans Fjelds vei 7, 1930 AURSKOG

Befaringsdato: 09.09.2025

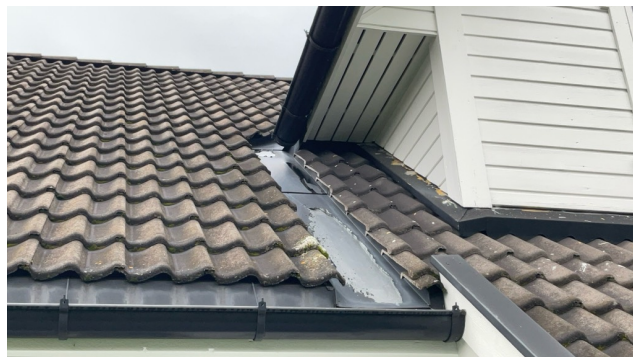
Det bør monteres snøfangere.

Utbedring av beslag bør vurderes, men er hovedsaklig av kosmetisk betydning. Beslag med flassing/slitasje i overflatebelegget vil ha kortere levetid.

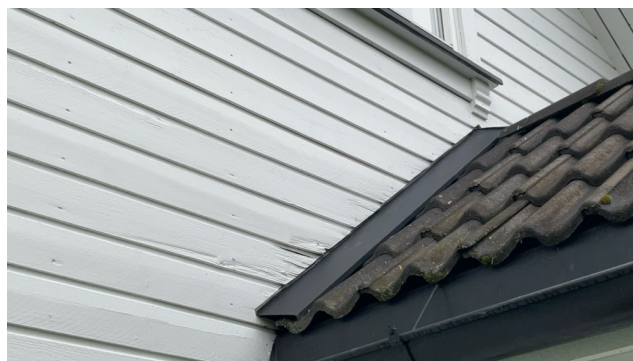
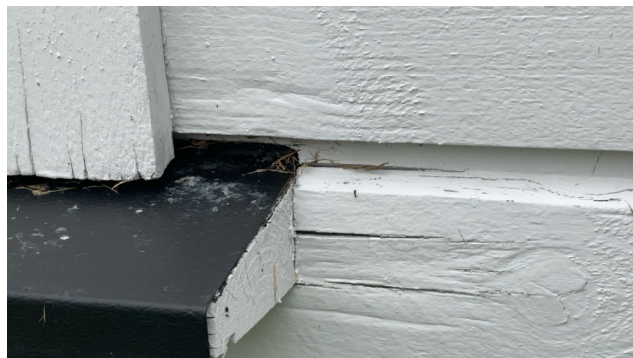
### ! TG 2 Veggkonstruksjon

- Det er ingen eller liten lufting i nedre kant av kledning mot grunnmur.
- Det er påvist spredte råteskader i bordkledningen.
- Det er ingen musesperre i nedre kant av konstruksjon.

Det ble påvist råteskader stedvis på vegger, over vannbrett/beslag mm. Det er liten luftspalte i bunn av kledningen og det mangler musebånd/musetetting.

- Råteskadet trekledning må skiftes ut.
- Det bør foretas tiltak for å bedre lufting av kledningen.
- Musesperre må etableres.

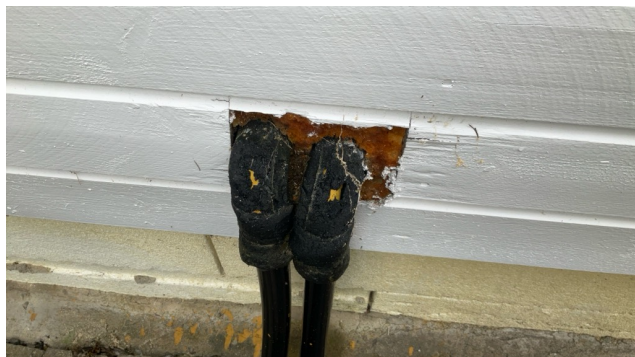
Det mangler beslag/utvendig tetting ved rørgjennomføring i vegg.

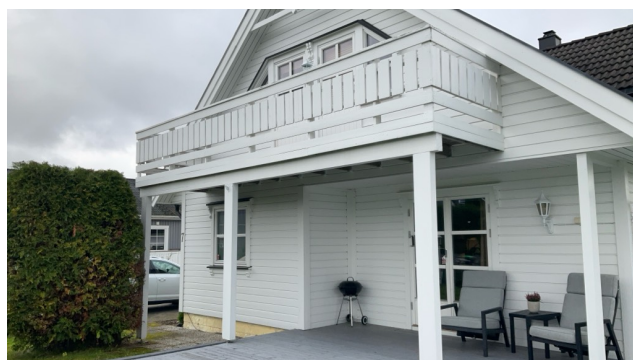
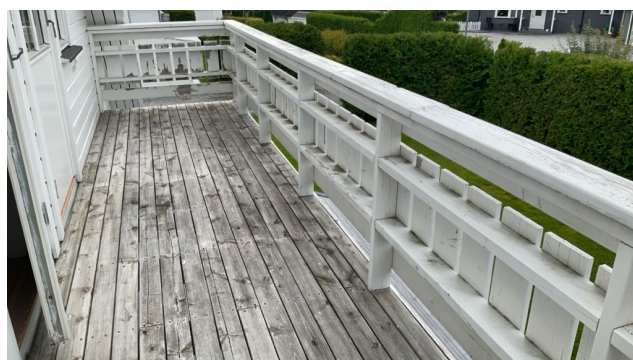
## ! TG 2 Balkong

- Rekkverket er for lavt i forhold til dagens krav til rekkverkshøyder.
- Det er avvik:

- Det er ikke krav om utbedring av rekkverkshøyde opp til dagens forskriftskrav.
- Tiltak:

Balkongen bør overflatebehandles/males.

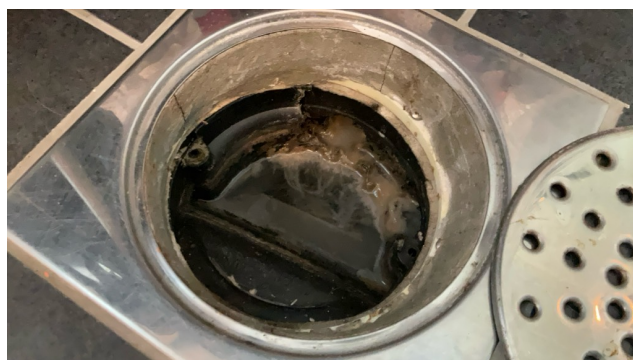
- Det er påvist at høydeforskjell fra topp slukrist til gulv/synlig topp membran ved dørterskel er mindre enn 25 mm.
- Det er påvist avvik i fallforhold til sluk i forhold til krav i forskrift på byggetidspunktet.

Det er plastsluk fra byggeåret og smøremembran fra 2012 (ukjent utførelse - ikke fremlagt dokumentasjon).

Det er synlig slukmansjett/membran under klemringen i sluket.

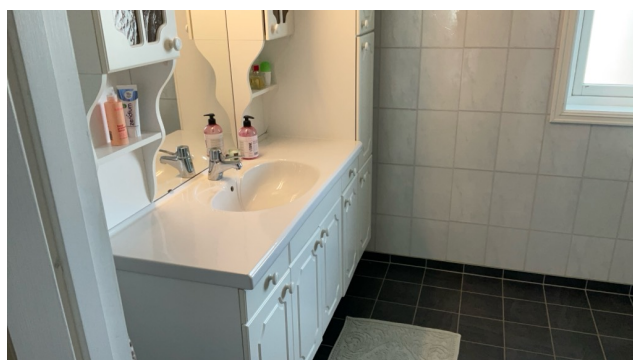
## ! TG 2 Sanitærutstyr og innredning

- Det er påvist skader på innredning.

Baderomsinnredningen har slitasjemerker, svelleskader og det er riss i servanten.

- Lokal utbedring må utføres.

Krav til standard vil være avgjørende for eventuelle tiltak.

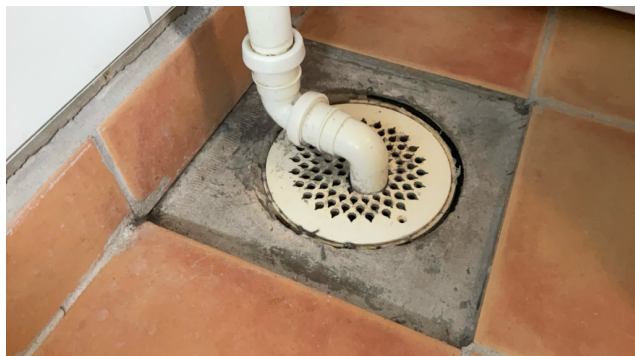
- Det må gjøres nærmere undersøkelser. Manglende membran/tettesjikt medfører risiko for lekkasjer og fukt i konstruksjonen.

Det må gjøres ytterligere undersøkelser av membran/tettesjikt.  
Det må gjøres lokal utbedring med membran og fliser rundt sluket og eventuelt på hele gulvet.

**Kostnadsestimat: 50 000 - 100 000**

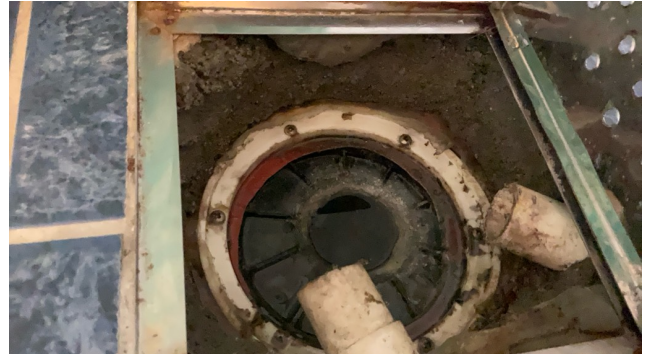
- Det er påvist at flisfuger har riss/sprekker.
- Det er påvist avvik i fallforhold til sluk i forhold til krav i forskrift på byggetidspunktet.

- Overvåk tilstanden jevnlig. For å få tilstandsgrad 0 eller 1 må tettesjiktet skiftes ut, men tidspunktet for når dette er nødvendig er vanskelig å si noe om.
- Det er viktig å merke seg at levetiden til en membran varierer basert på kvalitet, installasjon og bruk. Eldre membraner kan bli sprø og spreke opp, noe som fører til at de mister sin vanntettende funksjon. Dette kan resultere i vannlekkasjer gjennom vegger og gulv og fuktskader.

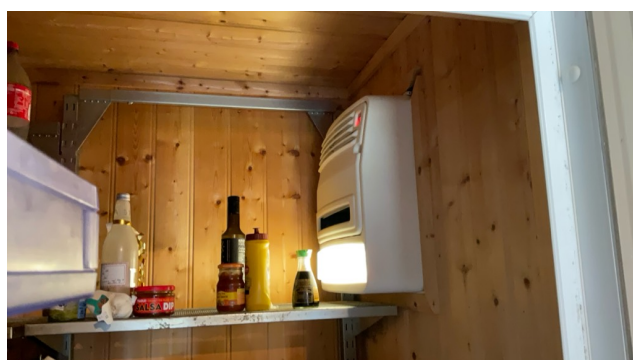
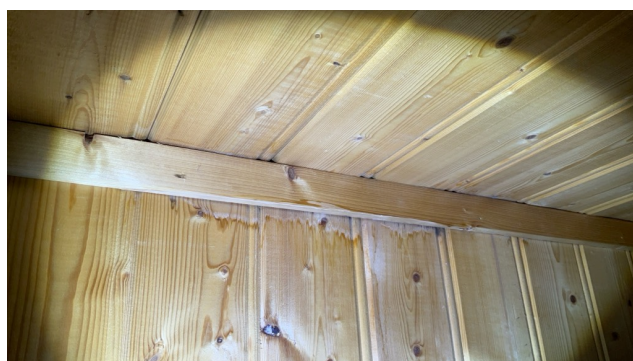
### ! TG 2 Overflater og konstruksjon

- Det er påvist fuktskjolder i overflatene.
- Det mangler luftespalte mot tilstøtende konstruksjoner, ikke bygd som rom i rom.

Det er stedvis fuktskjolder som kan skyldes feil utførelse, dårlig lufting rundt eller lignende.

Det må gjøres nærmere undersøkelser og det må gjøres tiltak for å lukke avvikene.

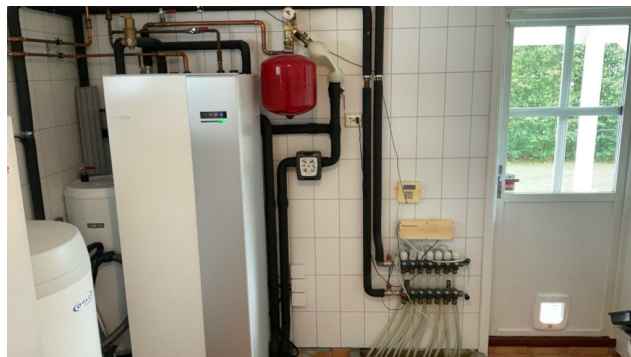
### ! TG 2 Vannledninger

- Det er påvist at eventuelt lekkasjevann fra rør i rør system ikke ledes til sluk eller annen kompensere løsning.
- Mer enn halvparten av forventet brukstid er passert på innvendige vannledninger.

Det mangler tettemuffer på varerør i kjøkkenbenk, som kan medføre vann i kjøkkenbenk ved evt. lekkasje på rør.

Rørskapet har drenering til vaskerom, men rørskapet er ikke tett og det kan medføre vannskade i vegg ved evt. lekkasje fra røranlegget.

- Det bør foretas tiltak på anlegget som sikrer bedre løsning på eventuelt lekkasjevann fra rør i rør system.
- Det er ikke behov for utbedringstiltak siden anlegget fungerer i dag, men ut ifra alder kan skader plutselig oppstå på eldre anlegg.

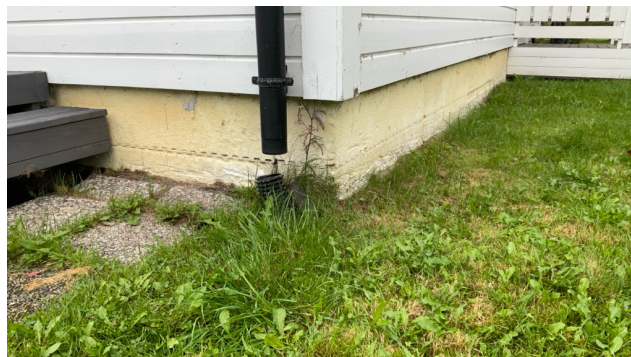
Fritt eksponert isopor kan føre til frostsprengning og skade i grunnmur.

- Synlig isolasjon må tildekkes på forsvarlig måte.

Grunnmuren må forblendes med egnet materiale.

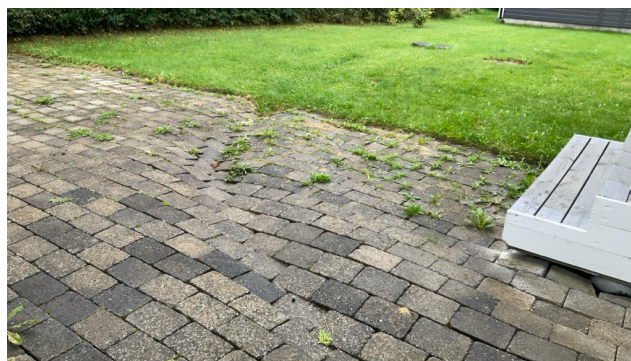
### TG 2 Terrengforhold

Tomten rundt boligen er hovedsaklig flat.

- Det bør foretas terrengjusteringer.
