# Tilstandsrapport

📍 Langbølgen 57, 1150 OSLO

# gnr. 159, bnr. 228

Rapportdato: 17.04.2025

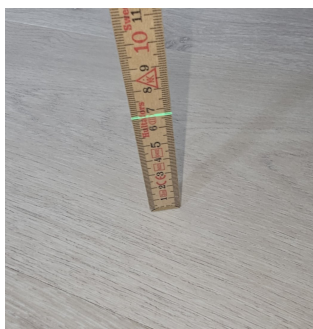
## **TG 3** Etasjeskille/gulv mot grunn

Betong i etasjeskille. Leiligheten er iht. standardens regler sjekket for høydeforskjell/skjevhet på gulv i to relevante rom. Det er målt høydeforskjell på 22 mm innenfor 2 meter på hovedsoverom og 16 mm innenfor 2 meter i stue. Det er målt høydeforskjell på 25 mm gjennom hele rommet på hovedsoverom og 25 mm gjennom hele rommet i stue. Høydeforskjell i etasjeskille på over 20 mm innenfor en avstand på 2 meter gir TG 3 på soverom. Totalt avvik måles ved minst ett punkt ved hver vegg i rommet, samt ett punkt midt på gulvet.

- Det er målt høydeforskjell på mellom 15-30 mm gjennom hele rommet. Tilstandsgrad 2 gis med bakgrunn i standardens krav til godkjente måleavvik.
- Målt høydeforskjell på over 20 mm innenfor en lengde på 2 meter. Tilstandsgrad 3 gis med bakgrunn i standardens krav til godkjente måleavvik.

På avbildet punkt på hovedsoverom ligger grønn laserlinje 67 mm over gulv. Laserens oppstillingspunkt ligger 45 mm over gulv. Differansen på 22 mm (dvs. 67 mm minus 45 mm) er derfor høydeforskjellen på høyeste og laveste målepunkt innenfor en avstand på 2 meter.

- For å få tilstandsgrad 0 eller 1 må høydeforskjeller rettes opp. Det vil imidlertid sjelden være økonomisk rasjonelt som et enkeltstående tiltak i en bolig som dette. Dersom boligen en gang skal renoveres, kan man vurdere slike tiltak.

Kostnadsestimat gjelder overflateoppretting på gulv som har fått TG 3, det vil si hovedsoverom.

**Kostnadsestimat: 10 000 - 50 000**

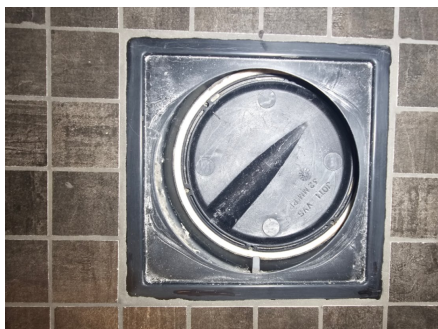
Hovedsluk er stålsluk med klemring for membran. Hovedsluk er plassert under servantskap. Hjelpesluk i dusjsonen. Membran/slukmansjett er synlig i hovedsluk og bak feielist ved dørterskel. Det foreligger garantibevis fra Membran & Linoleumservice Oslo, datert 21.12.2023, vedrørende legging av sveisemembran. Hovedsluk ble ikke skiftet i forbindelse med baderomsoppussingen.

Hjelpesluk.
