Tilstandsrapport

Enebolig

Levvelveien 23, 1628 ENGELSVIKEN

Befaringsdato: 01.10.2024

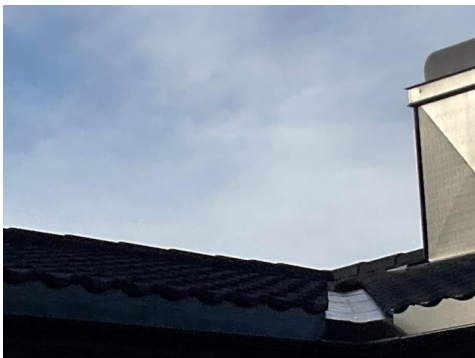
Den nye forskriften gir undertak tilstandsgrad 2 opp mot alder.

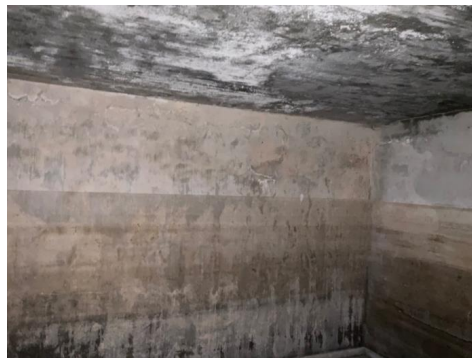
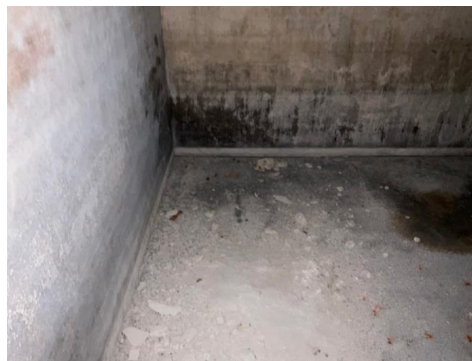
- Det er manglende fuktsperre på bakken.

Noe synlig fukt til grunn.
Saltutslag observeres.

Det bør monteres fuktsperre til grunn, og det bør gjøres tiltak. Forholdet sees i sammenheng med avvik under «drenering».

Tilstanden må uansett alltid overvåkes i en krypkjeller og spesielt ved store nedbørsmengder. En krypkjeller er betegnet som en risikokonstruksjon.

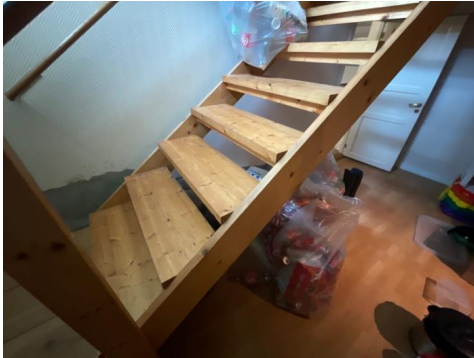
TG 3 Innvendige trapper

- Trappen står foran en god del vedlikehold.
- Rekkverk må monteres for å lukke avviket.
- Det er ikke krav om utbedring av åpninger opp til dagens krav.

Kostnadsestimat: Under 10 000

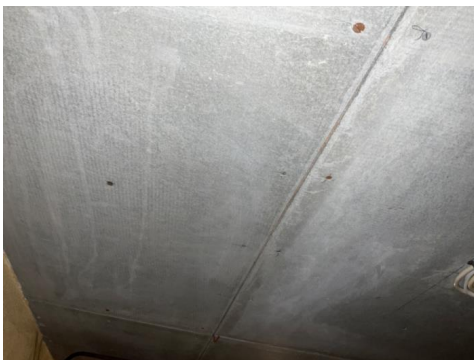
TG 2 Andre innvendige forhold

Himlinsplater av eternitt i kjeller.

Eternittplater utgjør ingen fare så lenge de ikke skades/borres i etc., men det anbefales at de erstattes med et annet byggemateriale.

- Det må foretas tiltak for å lukke avviket.

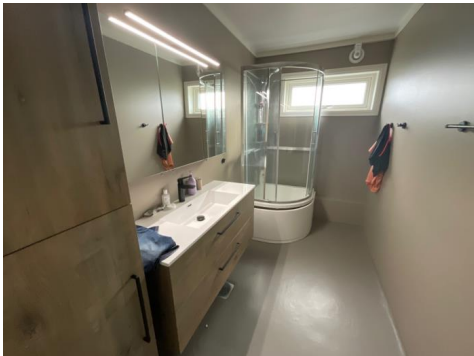
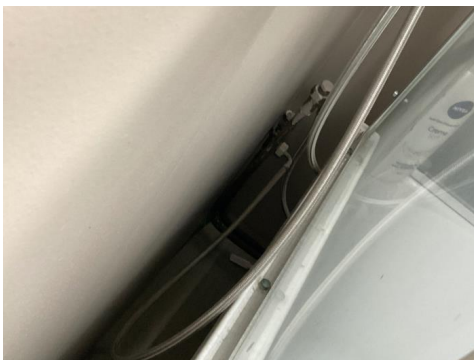
Rommet fungerer med dagens tilstand og kan fungere med dagens tilstand. Tilstandsgrad 3 er gitt ut i fra at forskriften tilsier dette opp mot alder.

Kostnadsestimat: Over 300 000

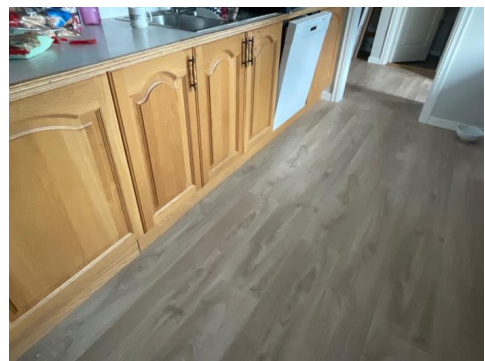
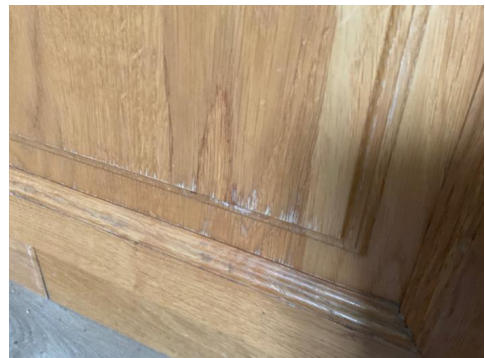
- Det er påvist at overflater har noe skader.

- Det må foretas lokal utbedring.

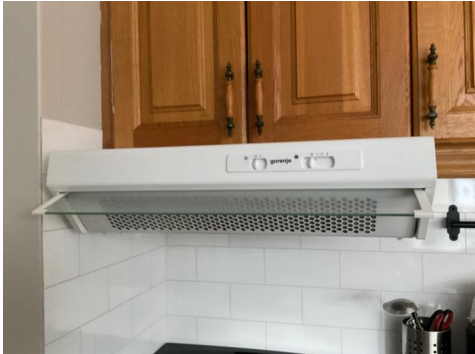
Ikke nødvendig med tiltak da den fungerer i dag, men grunnet alder kan skader plutselig oppstå.

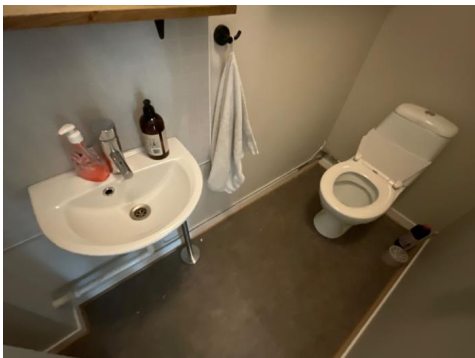
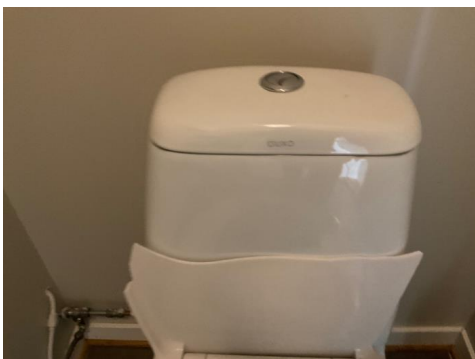
1. ETASJE > TOALETTROM

- Det er påvist riss/sprekker/skader på toalett.
- Toalettrom har ingen ventilering fra rommet, NS 3600 krever mekanisk avtrekk for å kunne gi TG 0/1.

- Skadet utstyr må skiftes/utbedres.
- Mekanisk avtrekk bør etableres på toalettrom.

Kostnadsestimat: Under 10 000

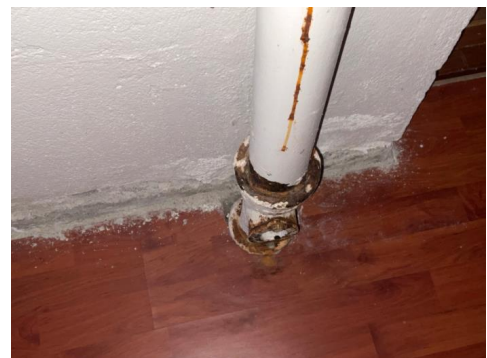
! TG 2 Avløpsrør

- Mer enn halvparten av forventet brukstid er passert på innvendige avløpsledninger.
- Det er påvist at avløpsrør av jern har rustskader.

- Det må påregnes utskiftning av avløpsrør.
- Det er ikke behov for utbedringstiltak siden anlegget fungerer i dag, men ut ifra alder kan skader plutselig oppstå på eldre anlegg.
- I forbindelse med oppgradering av våtrom vil det være naturlig med utskiftning av rør.

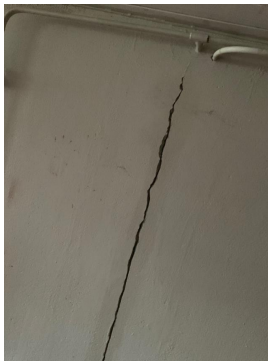
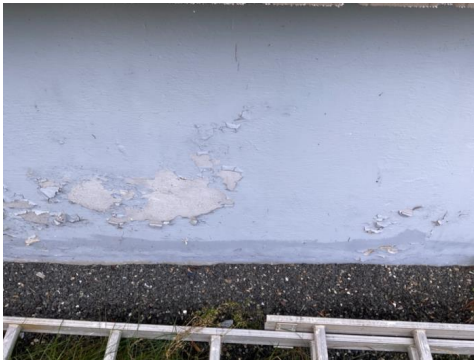
TG 2 Grunnmur og fundamenter

- Grunnmuren har sprekke-dannelser.

- Det må foretas lokal utbedring.
