# Tilstandsrapport

📍 Gressdalveien 68, 1747 SKJEBERG

# gnr. 1109, bnr. 204

Befaringsdato: 31.07.2023

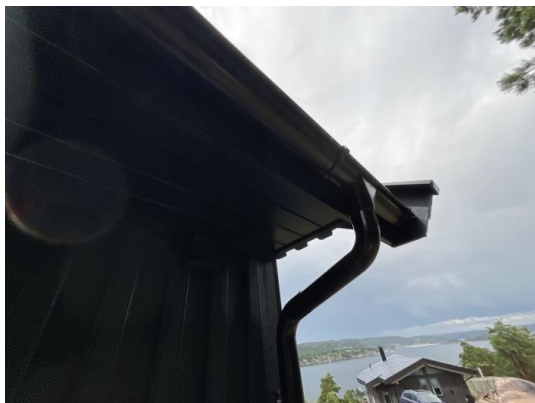
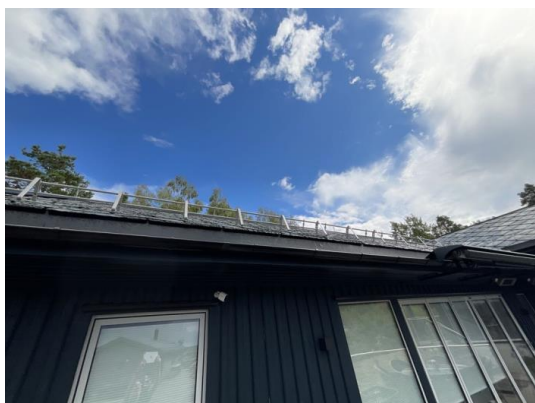
## Nedløp og beslag

! TG 3

- Det mangler snøfangere på hele eller deler av taket, noe som var krav på byggemeldingstidspunktet.

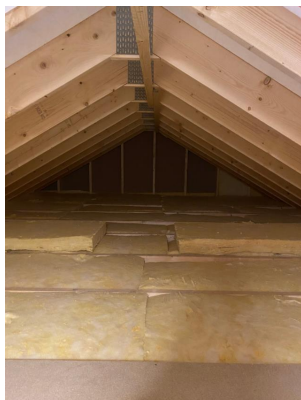
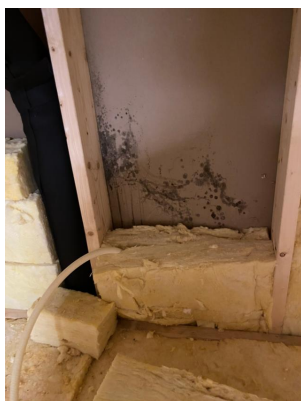
## Takkonstruksjon/Loft

Takkonstruksjonen er lukket uten mulighet for inspeksjon av undertak.

Det registreres misfargning på gipsplate i gavlvegg. Det ble ikke indikert noen unormale høye fuktverdier på befaringstidspunktet, men bør overvåkes jevnlig en periode fremover.

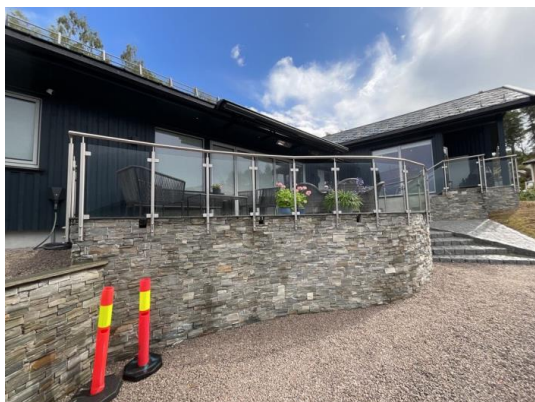
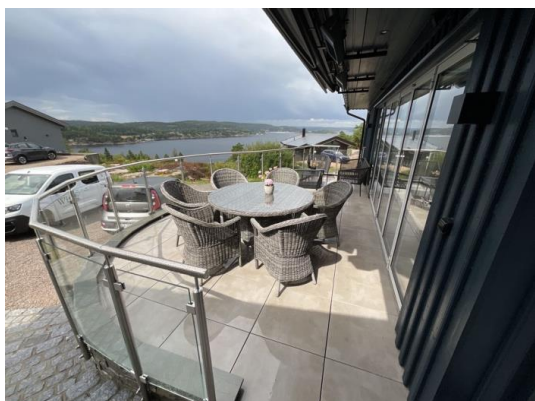
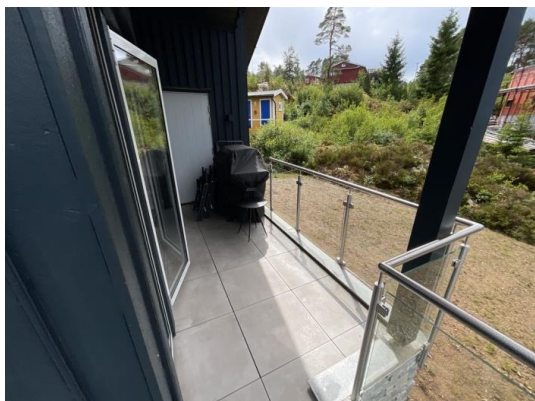
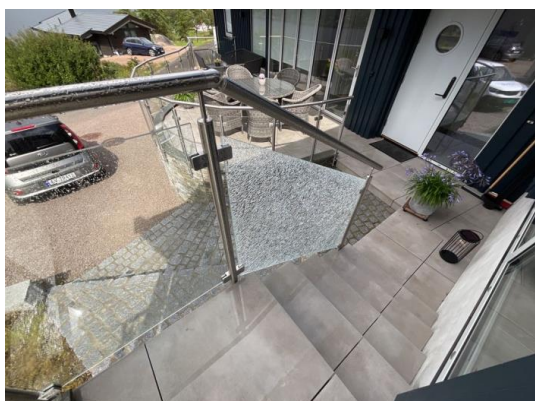
## Balkonger, terrasser og rom under balkonger

Det var knust glass i rekkverket, men det opplyses at det knuste glasset skal skiftes før salg.

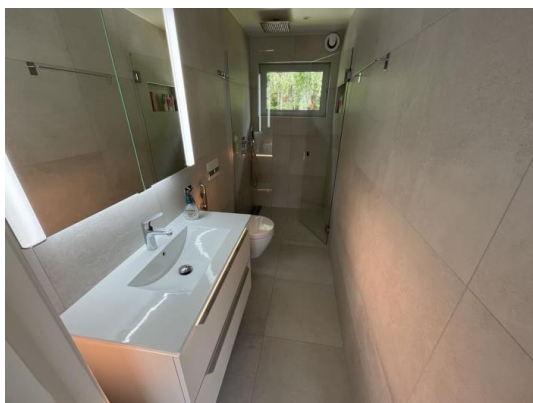
Det dusjes direkte på vegger og gulv, noe som på generelt grunnlag kan være en risikoløsning med hensyn til fukt i bakenforliggende og underliggende konstruksjoner.

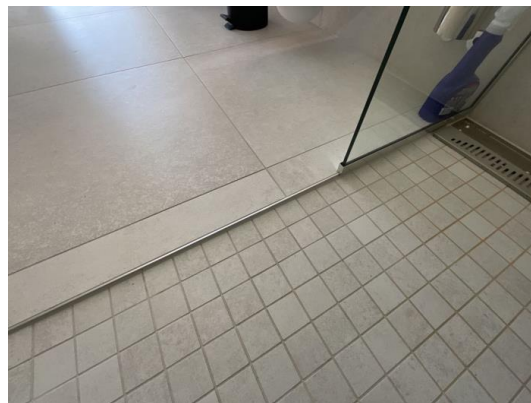
### Overflater Gulv

! TG 2

- Det er påvist avvik i fallforhold til sluk i forhold til krav i forskrift på byggetidspunktet.

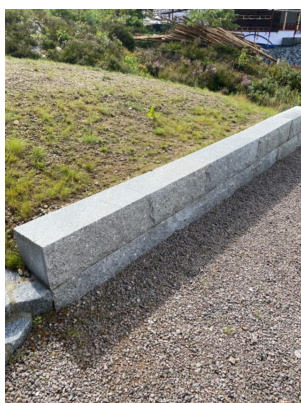
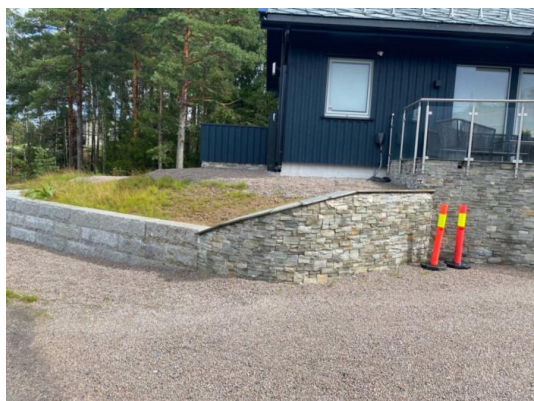
Nivåforskjell på mer enn 0,5 meter der det er hardt underlag som betong, asfalt, steinheller og lignende, må sikres med rekkverk, gjerde, tett vegetasjon eller liknende slik at fallskader forebygges.
