# Tilstandsrapport

Boligbygg med flere boenheter

Dælenenggata 40 D, 0567 OSLO

Befaringsdato: 12.06.2025

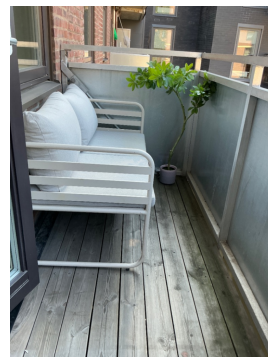
### ! TG 2 Balkonger, terrasser og rom under balkonger

**Vurdering av avvik:**  
• Det er værslitt/oppsprukket trevirke/trepener.

Ca. 4 kvm.

**Konsekvens/tiltak**  
• Det må foretas tiltak for å lukke avviket.

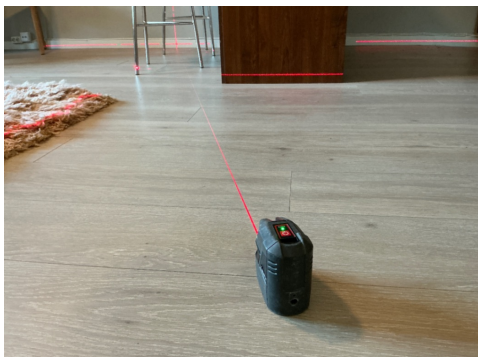
### ! TG 3 Etasjeskille/gulv mot grunn

- Det er målt høydeforskjell på mellom 15-30 mm gjennom hele rommet. Tilstandsgrad 2 gis med bakgrunn i standardens krav til godkjente måleavvik.
- Målt høydeforskjell på over 30 mm gjennom hele rommet. Tilstandsgrad 3 gis med bakgrunn i standardens krav til godkjente måleavvik.

Nivellering stue/kjøkken, avvik ca. 15-30 mm., samt kul på midten.

- For å få tilstandsgrad 0 eller 1 må høydeforskjeller rettes opp. Ytterligere undersøkelser må foretas for å få kartlagt omfanget for utbedring.

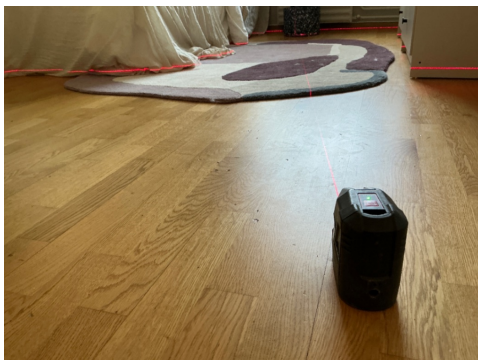
Nivellering soverom, avvik ca. 30 mm gjennom hele rommet

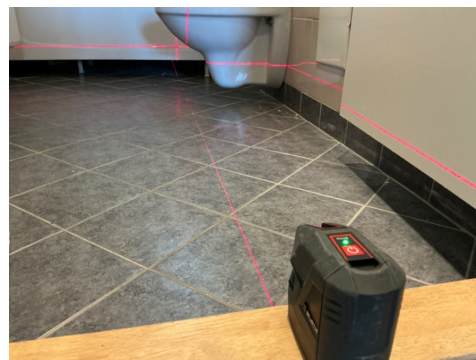
## ! TG 2 Overflater Gulv

Gulvet er flislagt. Rommet har elektriske varmekabler. Fall mot sluk er målt til ca. 10 mm.

- Selv om bom eller hull lyd ikke alltid er et umiddelbart problem, bør det overvåkes nøye for eventuell utvikling i sprekker i flisfuger e.l., oppstår dette må en foreta tiltak for å begrense utviklingen.

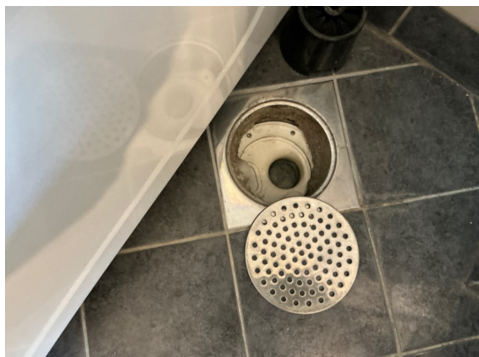
## ! TG 2 Sluk, membran og tettesjikt

Det er plastsluk og ukjent tettesjikt/membran.

- Overvåk tilstanden jevnlig. For å få tilstandsgrad 0 eller 1 må tettesjiktet skiftes ut, men tidspunktet for når dette er nødvendig er vanskelig å si noe om.
- Det er viktig å merke seg at levetiden til en membran varierer basert på kvalitet, installasjon og bruk. Eldre membraner kan bli sprø og sprekke opp, noe som fører til at de mister sin vanntettende funksjon. Dette kan resultere i vannlekkasjer gjennom vegger og gulv og fuktskader.

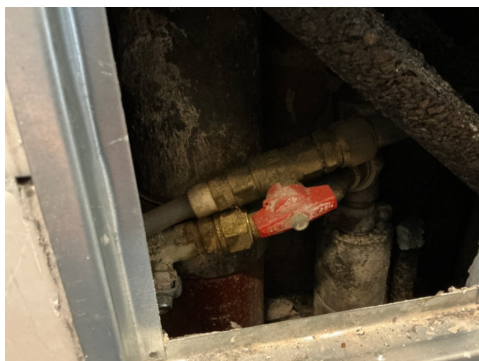
## ! TG 2 Vannledninger - 2

- Det er påvist at eventuelt lekkasjevann fra rør i rør system ikke ledes til sluk eller annen kompensierende løsning.

- Det bør foretas tiltak på anlegget som sikrer bedre løsning på eventuelt lekkasjevann fra rør i rør system.
