# Tilstandsrapport

Enebolig

Lerkeveien 35 , 7391 RENNEBU

Befaringsdato: 10.04.2026

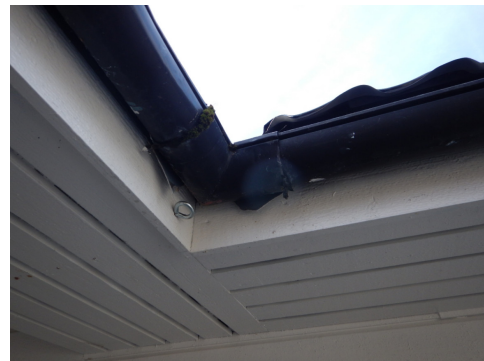
- Det mangler snøfangere på hele eller deler av taket, men det var ikke krav om dette på byggemeldingstidspunktet.
- Mer enn halvparten av forventet brukstid er passert på renner/nedløp/beslag.

Det ble ikke montert snøfangere på taket. Det gjør at sikring mot nedfall av snø og is der personer og husdyr kan oppholde seg er ikke ivaretatt. Renner, nedløp og beslag har passert mer enn halvparten av forventet brukstid. Økt sannsynlighet for svikt i form av lekkasjer, utettheter eller redusert evne til å lede bort vann fra taket.

Det anbefales å etablere snøfangere eller annen tilfredsstillende sikring mot nedfall av snø og is i henhold til gjeldende krav og anbefalinger. Det anbefales jevnlig kontroll og vedlikehold, samt å påregne utskiftning av renner, nedløp og beslag på sikt.

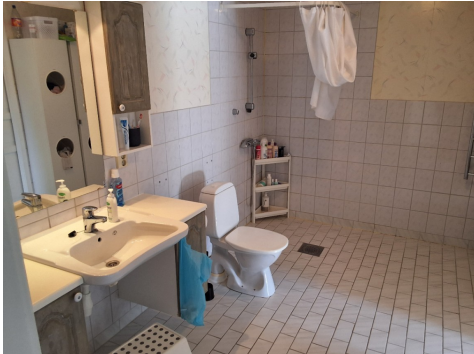
1. ETASJE > BAD

- Manglende oppgradering av våtrommet medfører høy risiko for at konstruksjonene ikke vil tåle vanlig bruk av vann eller lekkasjer. Selv om det er dusjkabinett, er det fortsatt en betydelig risiko for at våtrommets konstruksjoner ikke tåler lekkasjer. Dette kan føre til fuktskader på tilstøtende konstruksjoner.

Det er høy risiko for at våtrommets konstruksjoner ikke tåler normal bruk av vann eller lekkasjer. Selv om det er dusjkabinett, kan lekkasjer oppstå, og konstruksjonene vurderes ikke å være tilpasset slik belastning.

Lekkasje eller fuktpåvirkning kan føre til fuktskader på våtrommets egne konstruksjoner samt på tilstøtende bygningsdeler, med risiko for omfattende og kostnadskrevede utbedringer.

Våtrommet må rehabiliteres/oppgraderes i sin helhet for å tilfredsstillere dagens tekniske krav og tåle normal bruk.

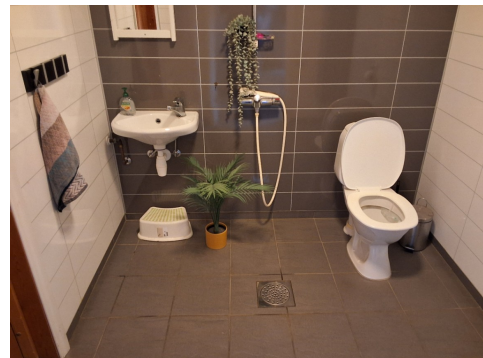
1. ETASJE > BAD MED UTGANG TIL GARASJE

Fravær eller svikt i membran kan medføre økt risiko for fuktgjennomtrengning til underliggende konstruksjoner.

- Dårlig ventilasjon på et våtrom kan føre til alvorlige konsekvenser som fuktskader og muggvekst.

Utilstrekkelig luftutskifting gir økt risiko for høy luftfuktighet og kondens i våtrommet.

Det anbefales etablering av mekanisk avtrekk for å sikre tilfredsstillende ventilasjon og redusere fuktrisiko.
