# Tilstandsrapport

Enebolig

Slettaveien 59, 7316 LENSVIK

Befaringsdato: 12.02.2026

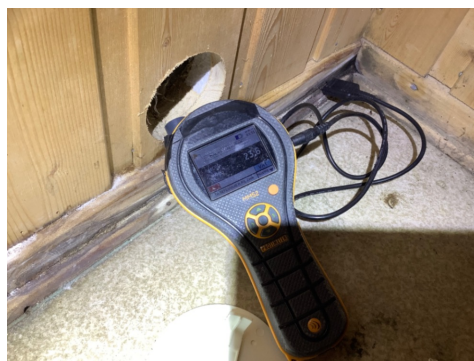
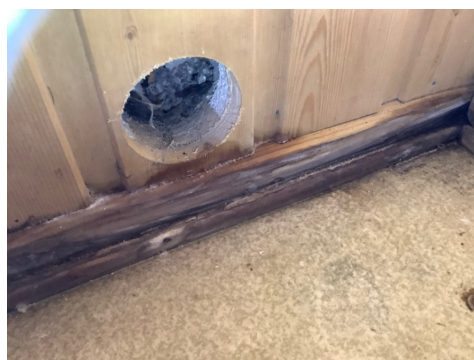
Gulvet har beleg. Veggene har panel. Hulltaking er foretatt og det er påvist avvik i konstruksjonen. Hulltaking er foretatt ved/i Bod i kjeller.

- Det er gjennom hulltaking påvist høyt fuktnivå inne i trekonstruksjonen i hulltakingen, men ikke påvist fuktskader i dette området. Høy luftfuktighet kan over tid føre til muggvekst eller sverting av materialer. Samtidig kan materialer og konstruksjoner bli ødelagt.
- Det er gjennom målinger påvist høyt fuktnivå i trevegger i underetg./kjeller, det er derfor ikke foretatt hulltaking
- Det er i hulltaking påvist fukt-/råteskader.
- Det er påvist fuktighet i oppforet tregulv i underetg./kjeller, og det er derfor ikke foretatt hulltaking.
- Det er påvist synlige fukt-/råteskader i treverk i underetg./kjeller, hulltaking er derfor ikke nødvendig

Det registreres at det er brukt isoporplater som isolasjon. Dette er ikke godkjent isolasjonsmaterialet mot trevegg.

- Det påviste fuktnivå gir grunn til å overvåke konstruksjonen jevnlig for å se utvikling over tid, og eventuelt foreta tiltak for å unngå fuktskader.
- Lokal utbedring må utføres.
