# Tilstandsrapport

Enebolig

Skolevegen 15, 6521 FREI

Befaringsdato: 07.02.2025

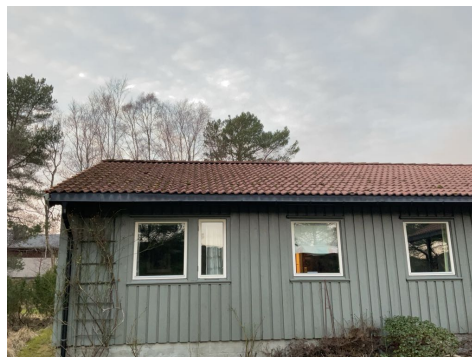
Mose på deler av taket.

Rengjøring/impregnering av takstein må påregnes innen rimelig tid.

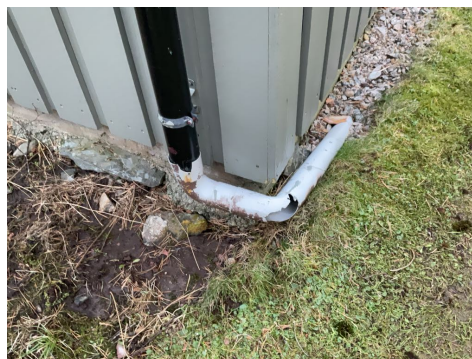
Mindre skader/brudd på oppstikk fra bakken til taknedløp.

Mindre skader på oppstikk/avløp

- Det må foretas tiltak for å lukke avviket.

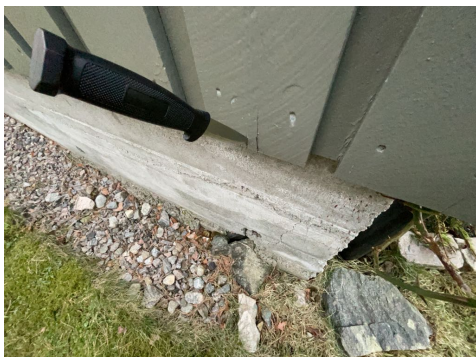
- Det er påvist spredte råteskader i bordkledningen.

Stedvis mindre tørke/råteskader i nedre del av bordkledning mot vest

- Råteskadet trekledning må skiftes ut.

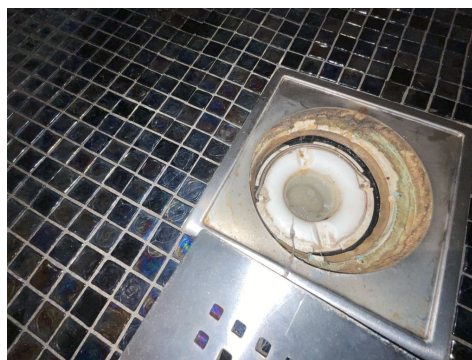
Plastsluk med synlig mansjett under klemring.

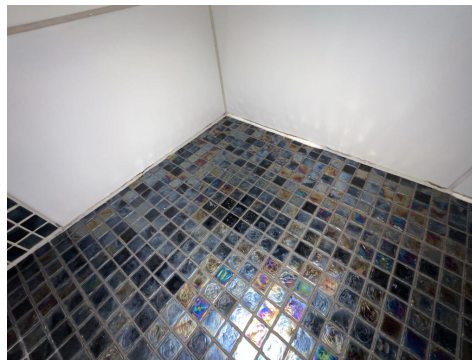
Silikonfuge må påregnes skiftet i selve dusjnisen innen kort tid.

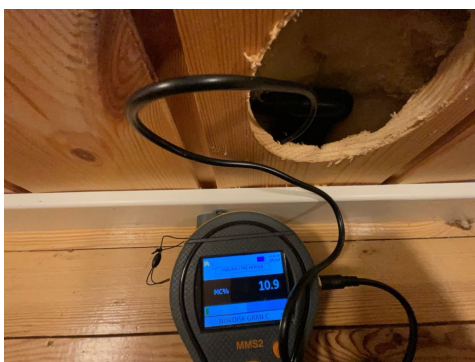
Hulltaking er foretatt uten å påvise unormale forhold.  
Hulltaking er foretatt ved/i tilstøtende gang bak dusjnise.  
Fuktkvotemåling (vekt%) i konstruksjonen ble målt til 10,9.

Piggmåling viste 10,9 vekt% ved kontrollmåling i gang bak dusjnise.

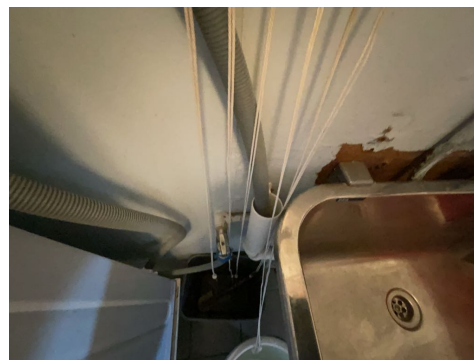
- Overflaten har fuktskade

Materialer på vegg i fuktsone er ikke fukbestandige/tilstrekkelig beskyttet.

Mindre svell/fukskader ved utslagsvask.

Sparkling/maling alternativ montere våtromsplater i våtsoner.

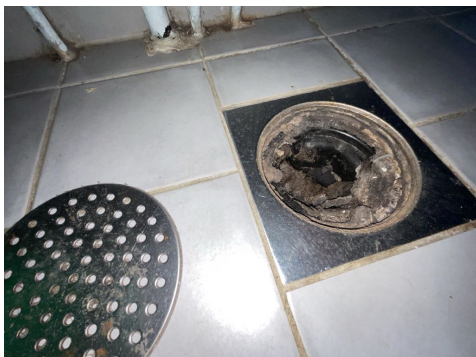
Plastsluk med kombinert klemring/trakt, derfor ikke mulig og kontrollere om det er benyttet mansjett/tettsjikt under klemring.

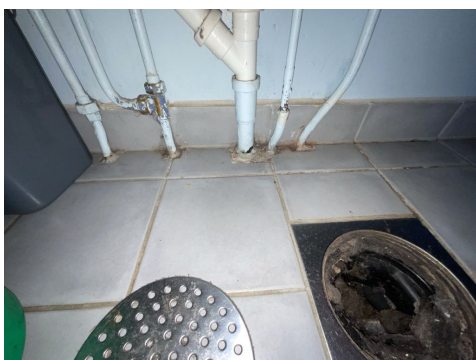
- Det er påvist mangelfull/feil utførelse rundt rørgjennomføringer e.l. som gir fare for fukt i konstruksjonen i våtsone.
- Mer enn halvparten av forventet brukstid er passert på membranløsningen.

Ufagmessig tetting/løsning ved rørgjennomføringer i gulv.

- Overvåk konstruksjonen jevnlig. For å få tilstandsgrad 0 eller 1 må løsningen utbedres, men tidspunktet for når dette er nødvendig er vanskelig å si noe om.
- Løsningen/utførelsen rundt rørgjennomføringer gir fare for fukt inn i konstruksjoner.
- Det må foretas utbedring for å unngå fuktskader i konstruksjonen.
- Det må foretas lokale tiltak for å utbedre utettheter på våtrommet.

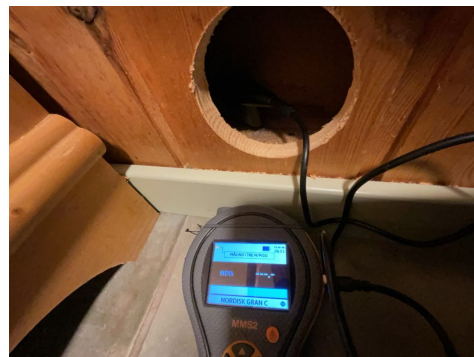
Fuktkvotemåling (vekt%) i konstruksjonen ble målt til under 7.

Kontrollpunkt i tilstøtende gang bak utslagsvask/vaskemaskin, målersultat under 7 vekt%.

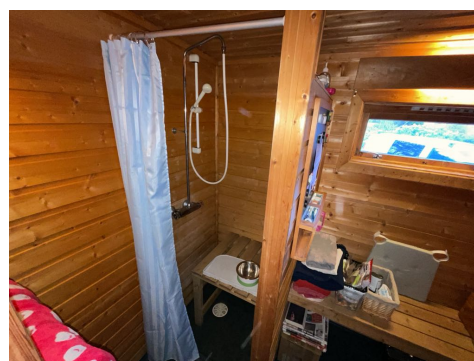
TG3 settes grunnet uegnet/ikke tett materiale på vegger i dusjnisse som medfører fare for fukt inn i kopnstruksjonen generelt og over forventet levetid på tettesjikt på gulv.

Dusjrom ved badstu.

- Våtrommet må totalrenoveres. Alle forhold med tettesjikt, våtsone, sluk m.m. må dokumenteres.

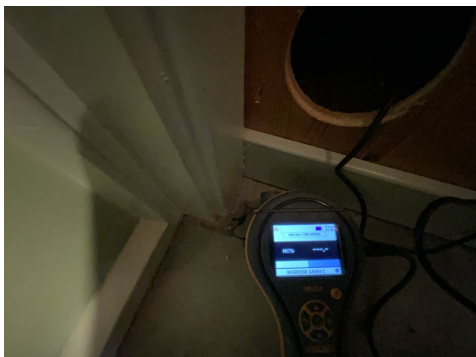
Fuktkvotemåling (vekt%) i konstruksjonen ble målt til under 7.

Prøvepunkt i tilstøtende gang bak/ved dusjnisje.

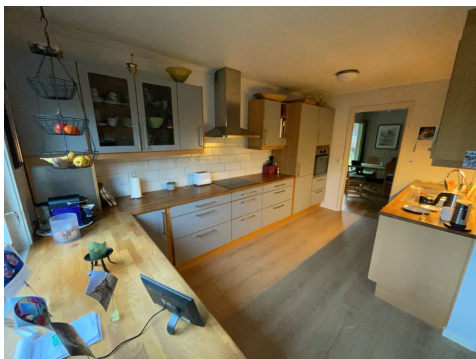
Det er mindre skader/skår i induksjonstopp, men fungerer tilfredsstillende i henhold til eier.  
No vannmerker på benkeplate bak armatur.

Kjøkken

Må påregnes skiftet i fremtiden med tanke på det visuelle/funksjon.

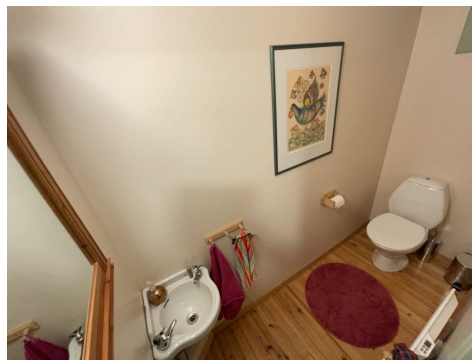
Toalett.

- Mekanisk avtrekk bør etableres på toalettrom.

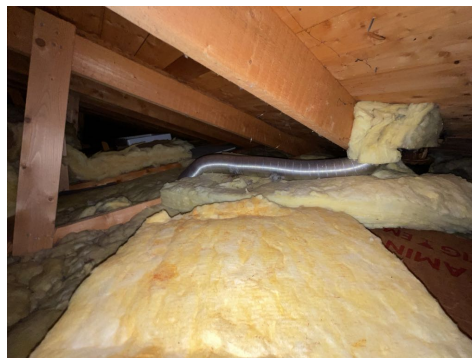
Fare for kondens/fuktskader.

Ventilasjonsrør/flexirrør er ikke isolert på kaldloft.

Anbefaler etterisolering av flexirrør/kanaler som ikke er isolert.
