Tilstandsrapport

Rekkehus

Tulipanveien 29 G, 1475 FINSTADJORDET

Befaringsdato: 09.09.2024

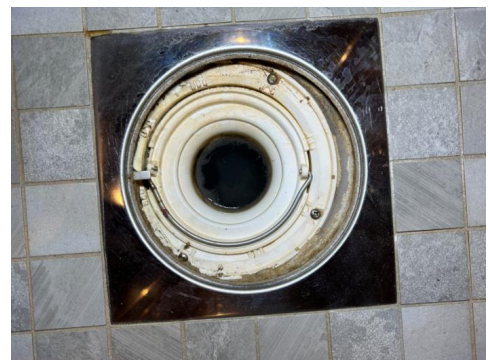
! TG 1 Sluk, membran og tettesjikt

Det er plastsluk og banemembran med dokumentert utførelse
-Sluket er ikke 100% sentrert over slukristen. Flislim dekker dels klemring.

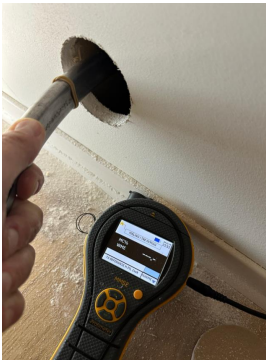
TG 1 Tilliggende konstruksjoner våtrom

Hulltaking er foretatt uten å påvise unormale forhold. Hulltaking er foretatt ved/i soverom. Fuktkvotemåling (vekt%) i konstruksjonen ble målt til 0.

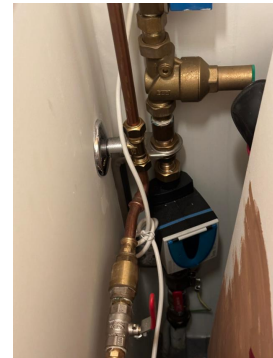
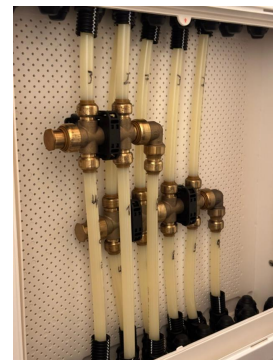
TG 1 Vannledninger

Innvendige vannledninger er av plast (rør i rør). Det er besiktiget i rørskap.
Stoppekran er plassert i kott.
