# Tilstandsrapport

Tomannsbolig

Halhjemsmarka 193B , 5208 OS

Befaringsdato: 03.02.2026

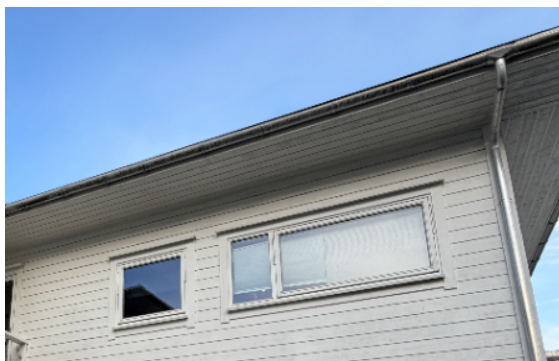
### ! TG 1 Vinduer

Bygningen har malte trevinduer med 2-lags glass.

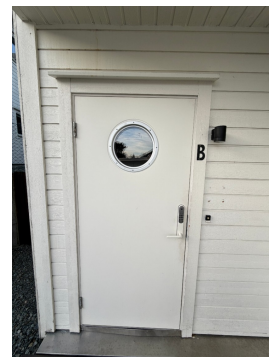
### ! TG 1 Dører

Bygningen har malt hovedytterdør og malt balkongdør i tre.

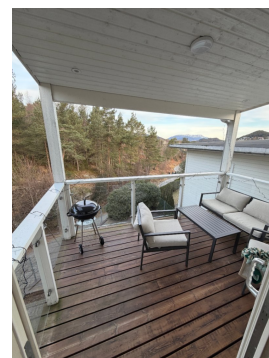
### ! TG 1 Balkonger, terrasser og rom under balkonger

Veranda med tilkomst fra stue/kjøkken, oppmålt til 7.7m2

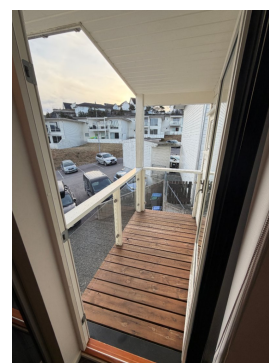
### ! TG 1 Balkonger, terrasser og rom under balkonger

Veranda med tilkomst fra hall/trapp, oppmålt til 2.7m2

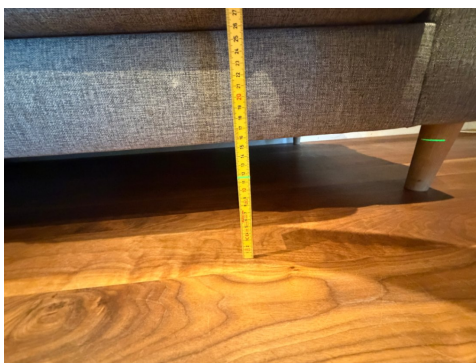
## TG 1 Etasjeskille/gulv mot grunn

Etasjeskiller er av trebjelkelag. Kontrollert med laser.

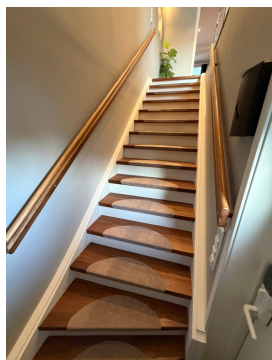
## TG 1 Innvendige trapper

Boligen har malt tretrapp.

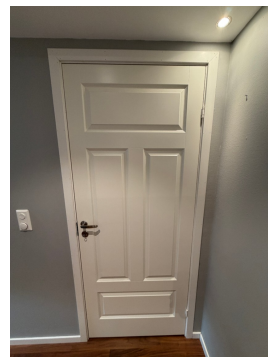
## TG 1 Innvendige dører

Innvendig har boligen malte fyllingsdører.

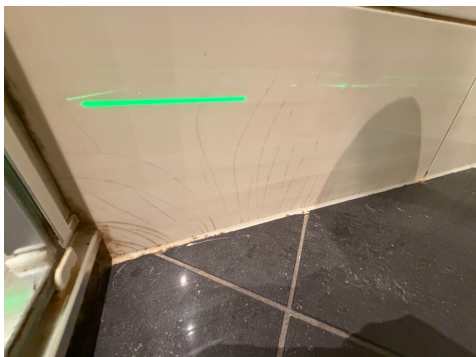
## TG 2 Overflater vegger og himling

Veggene har fliser. Taket er malt.

TG2 grunnet alder på overflater.

Det er ikke behov for straks tiltak, men grunnet alderen på badet må det påberegnes at tiltak må utføres på sikt.

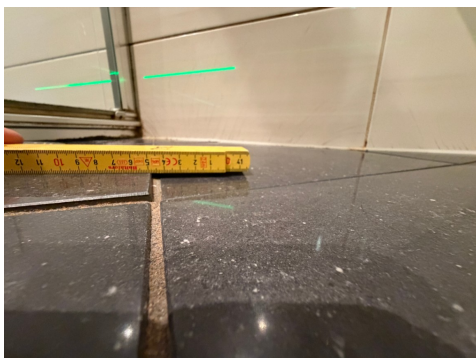
### TG 2 Overflater Gulv

Gulvet er flislagt. Rommet har elektriske varmekabler. Fall mot sluk er målt med laser. Høydeforskjell fra toppen av sluket til toppen av membranen ved dørterskelen er 3cm.

TG2 grunnet alder.

Noe "kanter" på fliser, spesielt i dusjsone. Slitt fugemasse i dusjsone.

Det er ikke behov for straks tiltak, men grunnet alderen på badet må det påberegnes at tiltak må utføres på sikt.

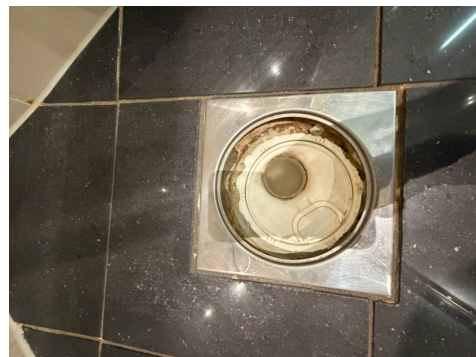
### TG 2 Sluk, membran og tettesjikt

Det er plastsluk og smøremembran med ukjent utførelse.

- Mer enn halvparten av forventet brukstid er passert på membranløsningen.

Smøremembran har en naturlig aldriingsprosess i form av kjemisk uttørking. Normal forventet levetid på smøremembran er 10-20 år. Ved å etablere tett dusjkabinett vil badet kunne vare i flere år enn den antatte gjenstående levetiden.

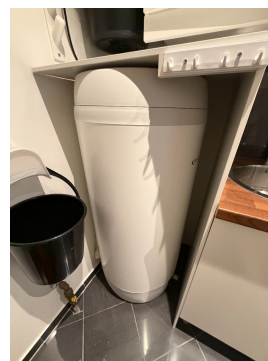
## TG 1 Varmtvannstank

Varmtvannstanken er på ca. 200 liter.

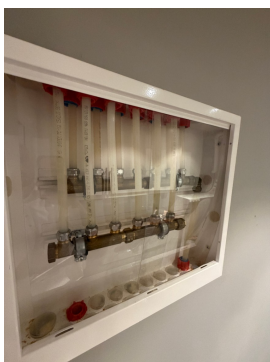
### TG 1 Vannledninger

Innvendige vannledninger er av plast (rør i rør). Det er besiktiget i rørskap.
