Tilstandsrapport

Fritidsbolig

Dingenestet 1 , 5966 EIVINDVIK

Befaringsdato: 22.04.2026

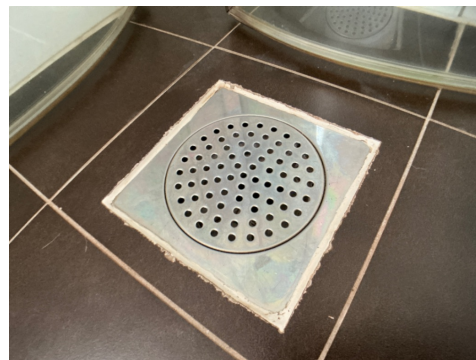
Gulvet er flislagt. Rommet har elektriske varmekabler. Fall mot sluk er kontrollert med laser. Høydeforskjell fra toppen av sluket til toppen av membranen ved dørterskelen er 1cm.

Vurdering av avvik:

- Det er påvist at høydeforskjell fra topp slukrist til gulv/synlig topp membran ved dørterskel er mindre enn 25 mm.
- Det er avvik:

Over halvparten av forventet levetid er passert på overflater.

Slukrist er ikke tilstrekkelig understøttet. Og er bevegelig.

- Tiltak:

Det er ikke behov for straks tiltak, men grunnet alderen på badet må det påberegnes at tiltak må utføres på sikt.

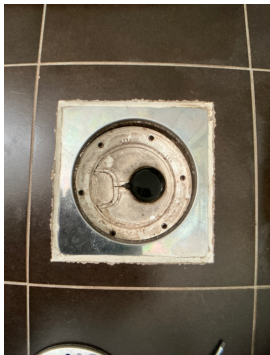
Sluk, membran og tettesjikt

Det er plastsluk og smøremembran med ukjent utførelse.

Vurdering av avvik:

- Mer enn halvparten av forventet brukstid er passert på membranløsningen.

- Andre tiltak:

Smøremembran har en naturlig aldriingsprosess i form av kjemisk uttørking. Normal forventet levetid på smøremembran er 10-20 år. Ved å etablere tett dusjkabinett vil badet kunne vare i flere år enn den antatte gjenstående levetiden.

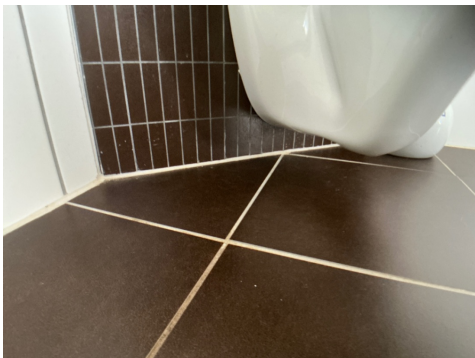
TG 2 Sanitærutstyr og innredning

Rommet har innredning med nedfelt servant, veggmontert toalett og dusjvegger.

Vurdering av avvik:

- Det er ikke påvist tilfredsstillende løsning for å synliggjøre lekkasje fra innebygget sisterner.

Uten dreneringsløsning/lekkasjesikring kan lekkasje på den innebygde sisterner pågå over lang tid uten å bli oppdaget.

- Andre tiltak:
- Ved implementering av innebygget sisterner var det ikke krav om lekkasjesikring, konstruksjonen bør jevnlig observeres.

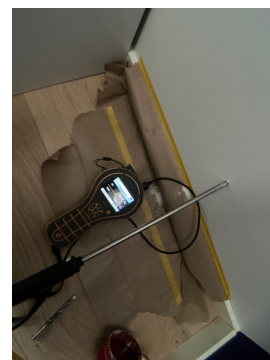
TG 0 Tilliggende konstruksjoner våtrom

Hulltaking er foretatt uten å påvise unormale forhold. Hulltaking er foretatt fra soverom. RH i vegg ble målt til 52.4%, ingen utslag ved måling i overflater i veggkonstruksjonen.

Relativ luftfuktighet ble målt med lang probe. Den viste relativ luftfuktighet på 52.4% ved en temperatur på 18.7 grader. Relativ luftfuktighet under 60 % anses å være tørt. Relativ luftfuktighet mellom 60-74 % er akseptabelt. Relativ luftfuktighet mellom 75-85 % anses å være fuktig. Relativ luftfuktighet mellom 86,5-100 % anses å være meget fuktig
