# Tilstandsrapport

Boligbygg med flere boenheter

Kjempohlen 3 , 4324 SANDNES

Befaringsdato: 07.01.2026

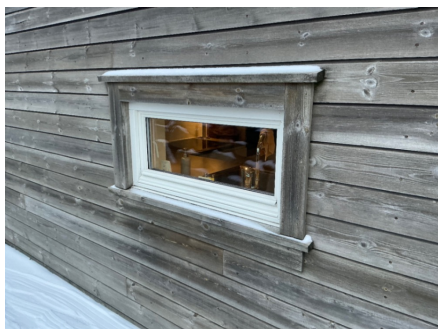
- Det er påvist at enkelte vinduer er vanskelig å åpne/lukke.

TG 2 på grunn av vindu på soverom tar bort karm og bør justeres. Vindu fremstår ellers i god stand med normal slitasje TG 1. Vinduer har en forventet tid for utskifting på 20 - 40 år.

Utvendig omramming på vindu til kjøkken.

Normaltid for justering av vindu og dører 2 – 8 år.

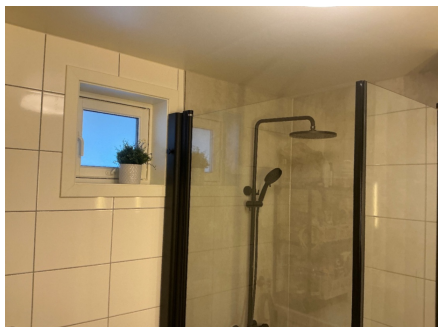
- Det er vindu/dør med ikke fuktbestandige materialer i våtsonen (ved vask, dusj, badekar, osv.), løsningen eller byggematerialet er uegnet.

TG 2 på grunn av vindu er plassert i våt-sone til dusj.

Vindu er plassert i dusj-sone.

Ved normal bruk beskytter dusj-vegg vindu mot fritt vann. Tiltak vurderes ikke som nødvendig.

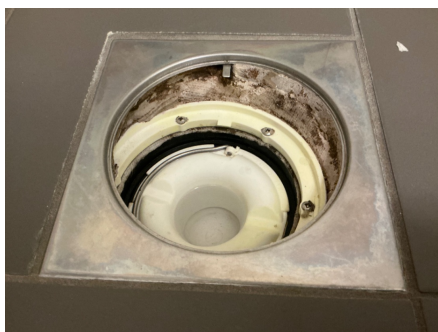
Plastsluk i dusjsonen med klemring og vannlås. Ikke registrert avvik basert på visuell kontroll.

TG 2 gis med bakgrunn i at mer enn halvparten av forventet brukstid for tettesjikt er oppbrukt.

- Sluket må sjekkes og rengjøres jevnlig.

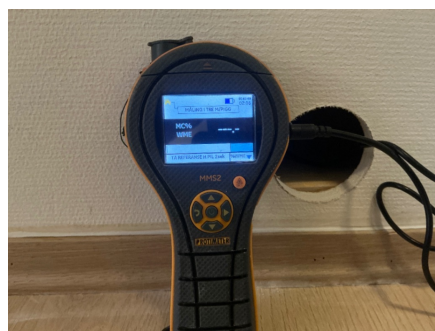
Ved fukt-søk under blandedbatteri er det registrert forhøyede verdier. Man kan kun anta fukt er mellom fliser og membran. Det gjøres oppmerksom på at hull-taking er tatt i et område som ikke er utsatt for fritt vann.

Våtsoner går mot dekke i betong, yttervegg og tilstøtende leilighet. Hull-taking i tilstøtende rom er ikke mulig. Hull-taking er foretatt i bod/teknisk rom.

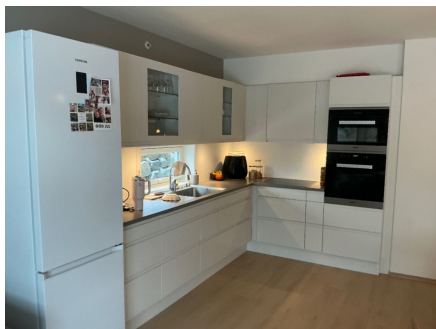
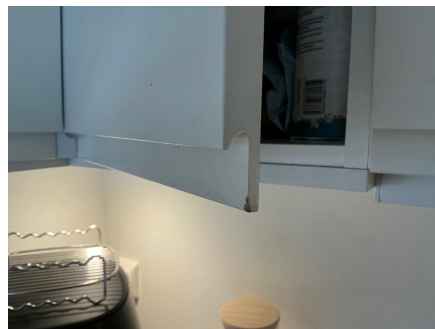
Liten skade på dør til overskap ved avtrekk TG 2. Kjøkken fremstår ellers med normal slitasje.

Liten skade på skapdør ved avtrekk. Vurderes som normal slitasje.

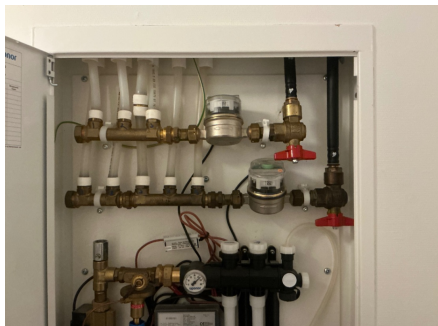
Det registreres normalt vanntrykk og god avrenning fra vannkran.

Det gjøres oppmerksom på at vanntrykk og avrenning kun er visuelt undersøkt og ikke trykk-testet. Forventet levetid armaturer 15 - 25 år. Forventet levetid plast og kobberør 25 - 75 år. Forventet levetid plast-sluk 25 - 75 år.
