# Linneavegen 14 A 2322 RIDABU

## Tilstandsrapport Eierskifte

Boligtype: Leilighet i 4-mannsbolig

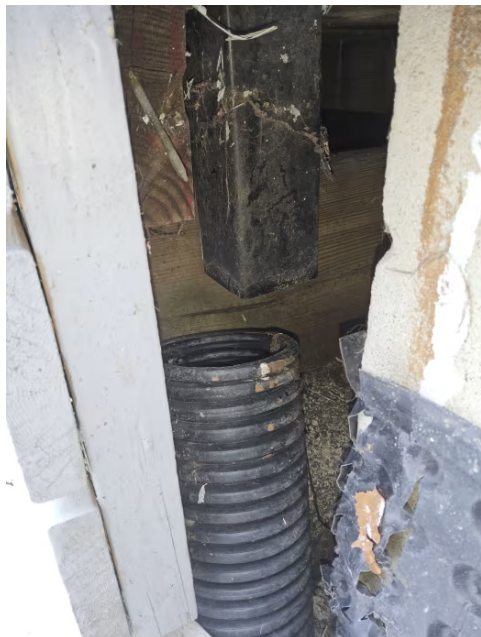
Taknedløp ved terrasse er ikke ført til drensør.

Terrengfallet rundt bygningen er stedvis mindre enn anbefalt. Basert på en helhetlig skjønnsvurdering så vurderes forholdet til å ikke utgjøre en vesentlig forhøyet risiko for økt fuktbelastning på bygningen. Det registreres ett taknedløp som er avsluttet over bakken uten utkast. Det registreres enkelte revner/skader i utvendig fuktsperre.

Taknedløp bør føres til drensør, slik at takvannet kontrollert blir ført bort fra bygningen. Skadet fuktsperre bør utbedres.

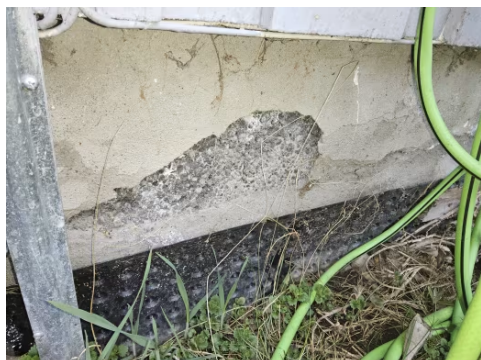
Det registreres avskalling av murpuss på grunnmuren.

Avskalling av maling/murpuss observeres stedvis på grunnmuren, pussavskalling kan medføre redusert værbeskyttelse og økt risiko for fuktinntrenging. Eksakt årsak er ukjent.

For å hindre fuktinntrekk/frostspreng, anbefales en gjenpussing.

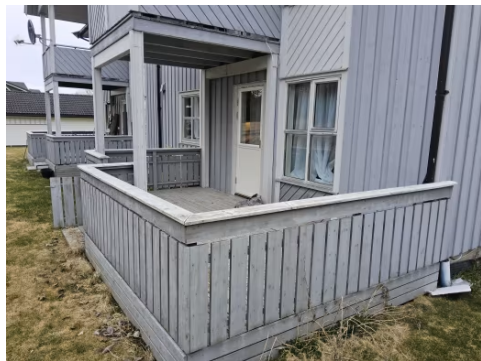
Sørvendt terrasse.

| Det registreres skjevheter i konstruksjonen, markterasse er lagt direkte på bakken uten frostsikring, og bevegelser pga. tele i bakken må påregnes. Terrasse med tilhørende rekkverk har synlige symptomer på slitasje/elde. | |

| Overflatebehandling bør påregnes. | |

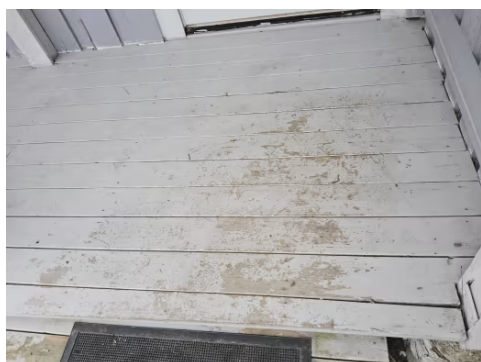
Slitte terrassebord.

| Overflatebehandling må påregnes. | |

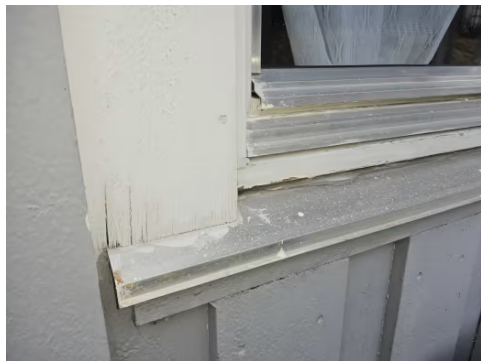
Det er lav/ingen klaring mellom utvendig listverk og beslag under vinduet.

Enkelte vindu tar i karm og har behov for justering. Karmen er værslitte. Det er lav/ingen klaring mellom utvendig listverk og beslag under vinduet, forholdet kan føre til fuktoppsug i treverket, forkorte levetiden og vanskliggjør overflatebehandling.

Overflatebehandlinger må påregnes og justeringer/smøring anbefales.

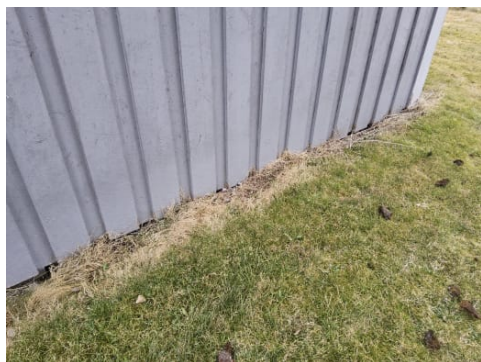
Kledning på bod er avsluttet nærme bakken.

Bordkledningen på bod er avsluttet for nærme bakken med påfølgende fare for nedfukting og skader over tid. Kledningen er stedvis værslitt.

Rengjøring og overflatebehandling må påregnes.

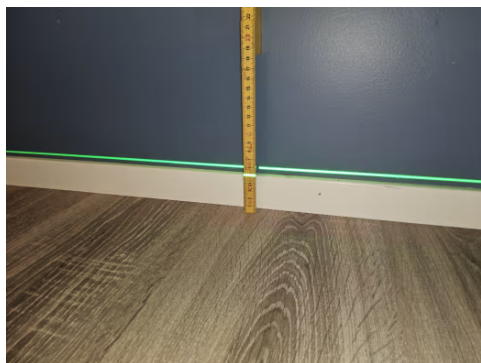
Etasjeskille er kontrollert med nivelleringslaser.

Med bruk av nivelleringslaser ble det registrert lokalt avvik i stue/kjøkken innenfor 2 meter på mellom 10 og 20 mm. Årsaken til skjevhetene er ikke kjent.

Det vurderes at det ikke er behov for umiddelbare tiltak, men ved eventuell legging av nytt gulv som stiller krav til planhet av underlaget, bør avretting påregnes.

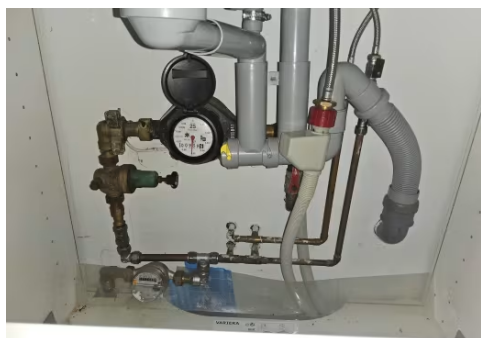
Leiligheten har synlige vannrør av kobber.

Vannrør er fra byggeåret og har nådd en alder hvor det vil være økt risiko for lekkasjer.

Det ble ikke registrert behov for tiltak, men med tanke på alder kan skader plutselig oppstå på vannrør av eldre årgang. Ved eventuelle oppgraderinger av våtrom/kjøkken vil det være hensiktsmessig å skifte vannrør.

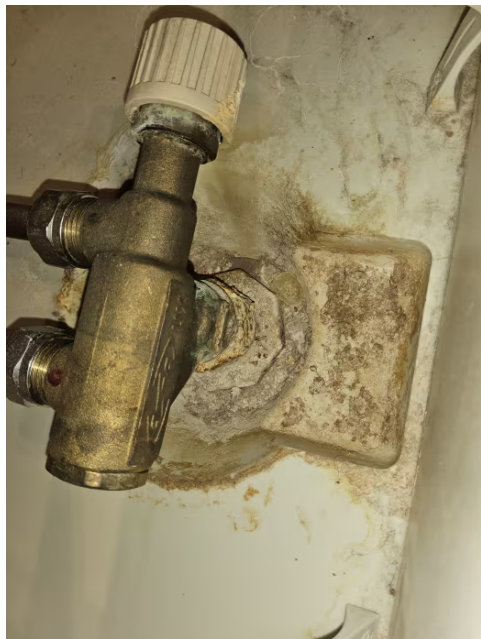
Det registreres korrosjon på rørkoblinger på berederen.

Berederen er over 20 år og har derfor usikker restlevetid, det registreres korrosjon på rørkoblinger på berederen.

En utskifting av bereder som følge av oppnådd alder/( over 20 år) er påregnelig.

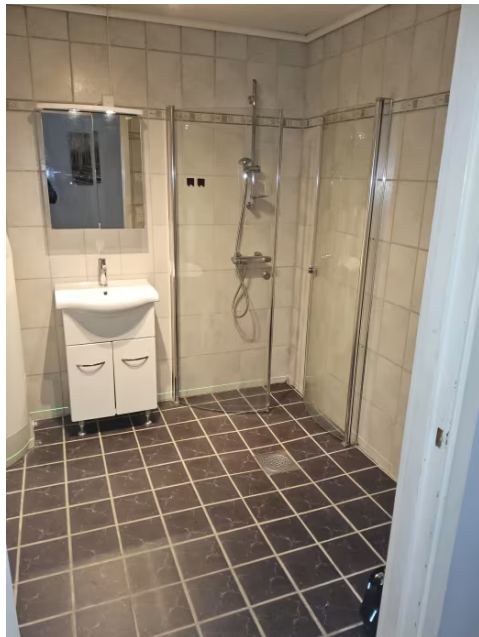
Sluket har ikke klemring. Forholdet medfører risiko for lekkasje/utettheter i overgangen mellom sluk og tettesjikt. Med bakgrunn i alder på tettesjiktet / overflater er restlevetiden på rommet usikker.

Basert på alder på tettesjikt og manglende klemring i sluk anbefales det at våtrommet oppgraderes.

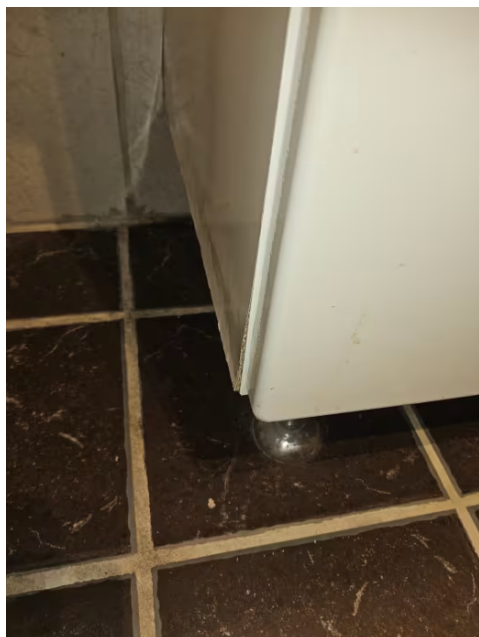
Fuktskader på servantinnredning.

Baderomsinnredningen har fuktskader på grunn av vannsøl.

Fuktskadet servantskap bør utbedres.

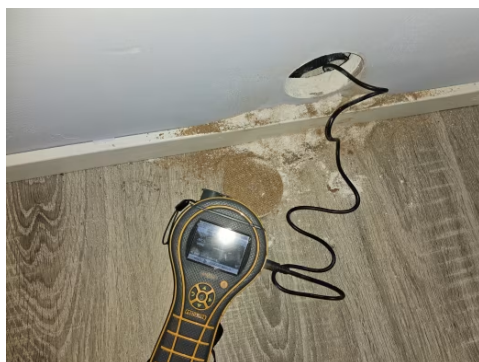
Bilde fra fuktmåling i veggkonstruksjon.

Det er foretatt hulltaking med 73 mm hullbor fra tilstøtende soverom. Undersøkelsen viser ingen tegn til skader eller fukt i konstruksjonen. Piggmåling: under 6 vektprosent.
