# Tilstandsrapport

Enebolig

Risbergsvegen 43, 2260 KIRKENÆR

Oppdragsnr.: 20580-1720

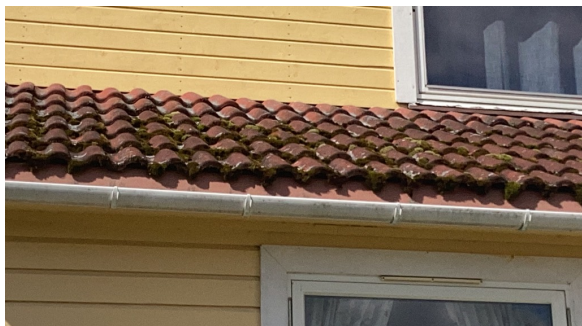
Stedvis kraftig mosevekst.

Rengjøring av takflater. Ved et slikt omfang av mose kan det oppstå skader på overflate på takstein under rensning.

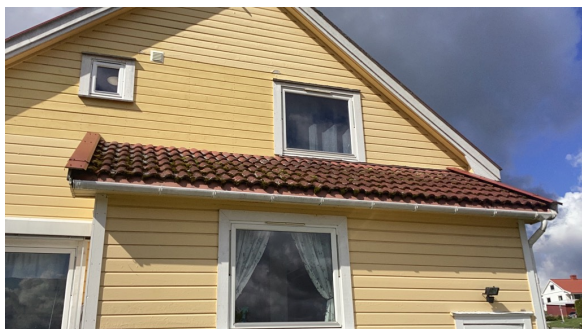
Det er ikke helhetlig overgang med beslag mot tilbygg.

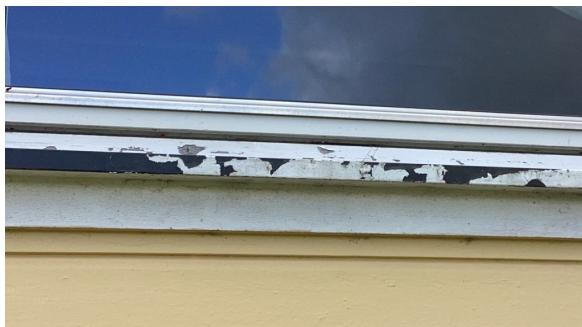
Avskaling på vannbrettbeslag.

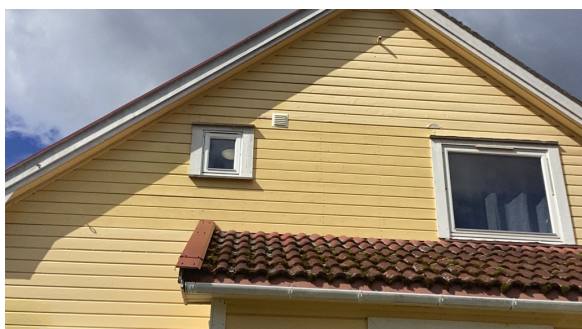
Eksempel på område med skiftet kledning.

Rengjøring og behandling av fasader.

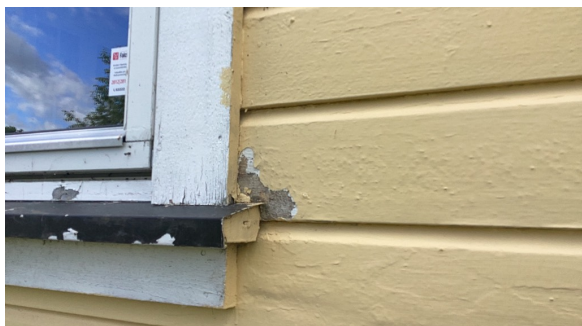
Eksempel på slitasje.

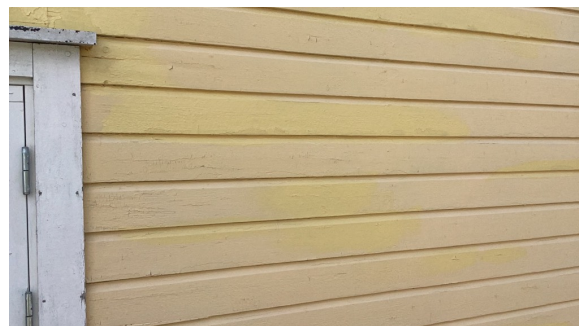
Eksempel på fargeforskjeller.

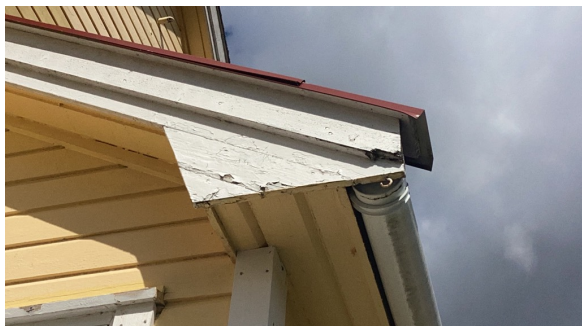
Det er stedvis slitasje og svertesopp på utvendige bygningsdeler.  
Fuktmerker rundt pipe, dette kan stamme fra tidligere forhold, men bør følges med på.

Stedvis utvendig slitasje.

Vedlikehold av utvendige bygningsdeler.

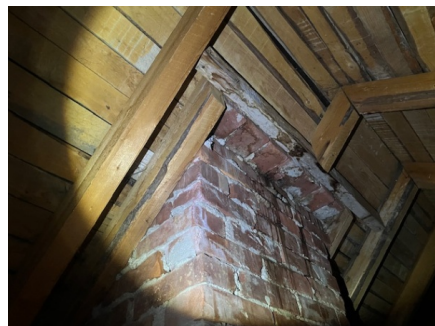
Noen fuktmerker rundt pipe.  
Mangel på murpuss på pipe på loft kan medføre avvik ved et eventuelt branntilsyn.

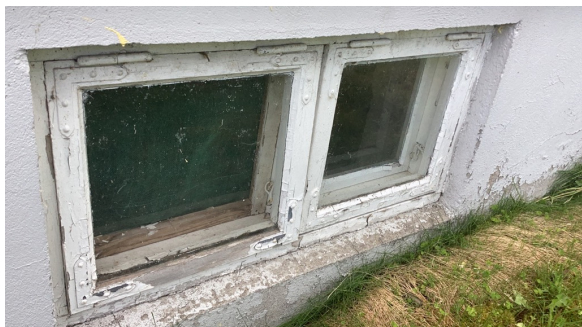
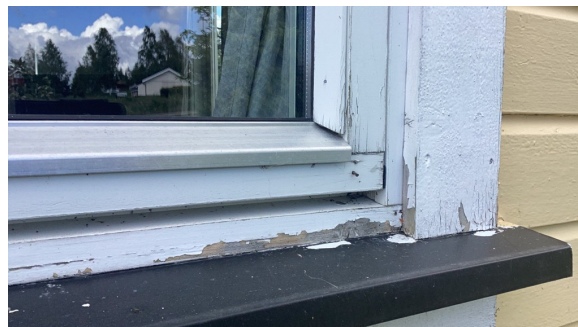
Vinduer med enkle glass og varerammer har passert forventet brukstid. Det må forventes luftlekkasjer fra denne type vinduer. Vinduer har kraftig slitasje og avskaling av kitt.

Eksempel på slitasje.

Vinduer med enkle glass og varerammer er modne for utskifting.

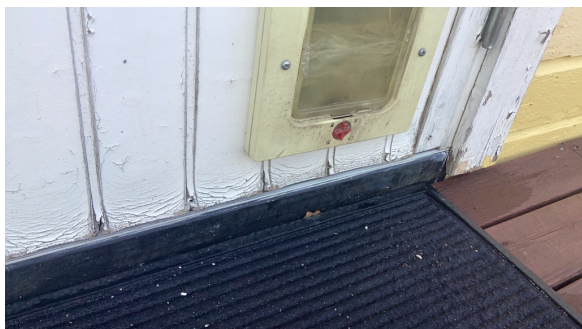
Slitasje på verandadør.

Verandadør: Dør er moden for utskifting.

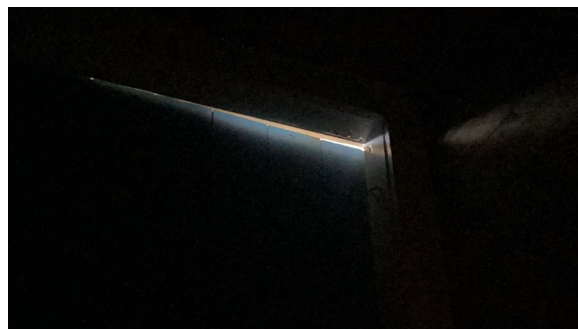
Kjellerdør tetter ikke.

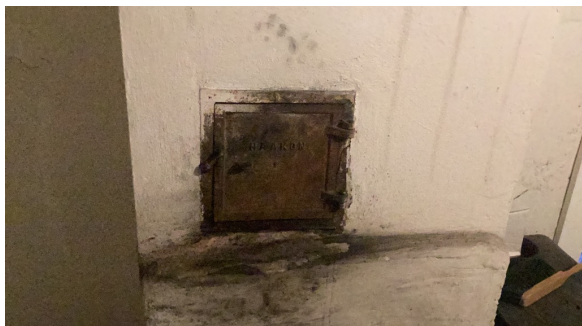
Sprekk i ramme på sotluke.

Noe riss og avskaling i overflate på pipe/brannmur.

Sotluke i kjeller.

Vedlikehold av overflater.

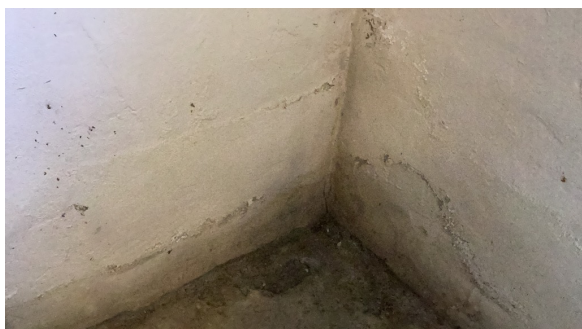
Det er noen steder tegn til fuktpåkjenninger med saltutslag og avskaling.

Eksempel på fuktpåkjenninger.

Det er ikke nødvendig med tiltak ut fra dagens bruk.

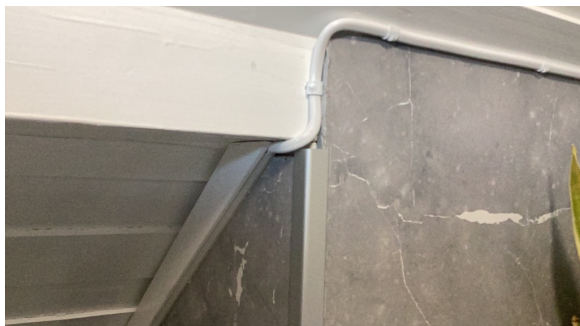
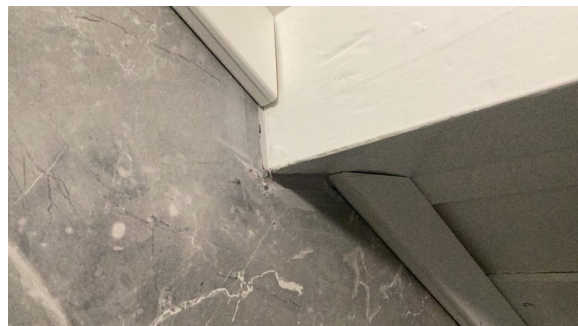
Helhetlige overflater, men stedvis grove tilslutninger.

Eksempel på grove tilslutninger.

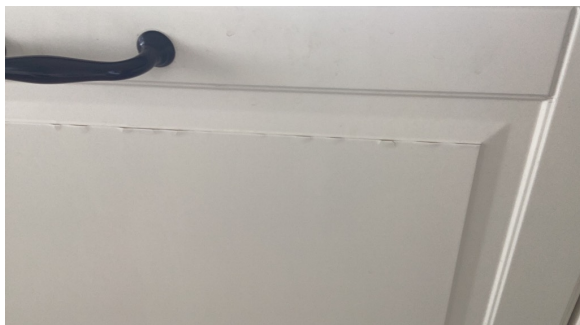
Eksempel på begynnende slitasje.

Det er ikke nødvendig med tiltak ut fra funksjon.

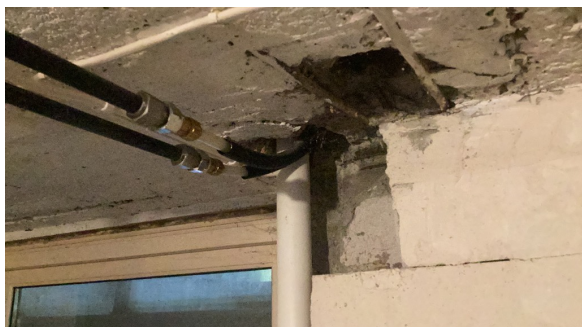
- Det er påvist at eventuelt lekkasjevann fra rør i rør system ikke ledes til sluk eller annen kompensierende løsning.
- Mer enn halvparten av forventet brukstid er passert på innvendige vannledninger.

Det er ikke sluk i gulv der hvor rør i rør er avsluttet i kjeller.

Rør i rør er avsluttet i rom uten sluk i kjeller.

- Det bør foretas tiltak på anlegget som sikrer bedre løsning på eventuelt lekkasjevann fra rør i rør system.

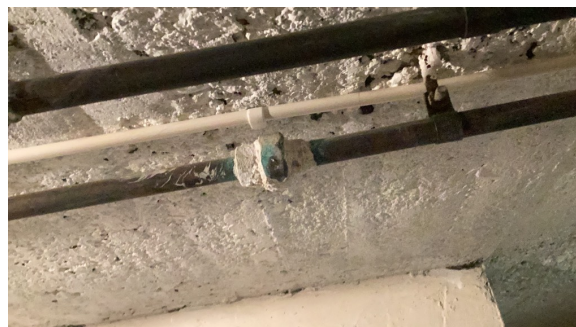
Det er korrosjon på enkelte skjøter på kobberrør.

Stedvis korrosjon på skjøter

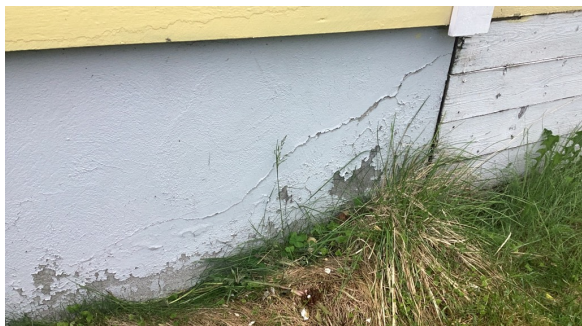
Det er stedvis noen mindre sprekker i grunnmur.

Eksempel på sprekk i grunnmur.

Forsegling av sprekker.
