Øvre veg 492, 2838 SNERTINGDAL

**Innbydende og hjemmekoselig  
enebolig - store oppgraderinger i  
2025 - landlig og barnevennlig  
beliggenhet.**

**Salgsobjekt:** Enebolig  
**Eierform:** Eiet  
**Byggeår:** 1931  
**BRA-i/BRA Total** 60/60 kvm  
**Soverom:** 2  
**Gnr./bnr.** Gnr. 204, bnr. 8  
**Oppdragsnr.:** 1209250064

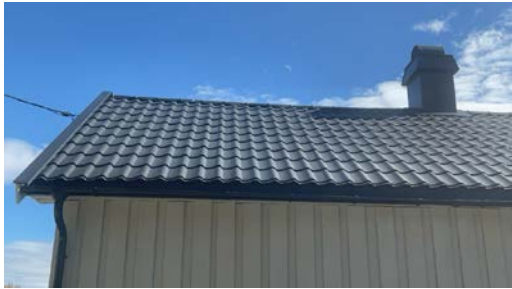
### Nedløp og beslag

Utvendige beslag, takrenner og nedløp i metall. Vindskier og toppbord i treverk. Takrenner, nedløp og beslag med normal bruksslitasje. Det bemerkes at kontrollen ble utført fra bakkenivå. Ingen store avvik ble registrert, bortsett fra normal bruksslitasje. Det var oppholdsvær på befaringsdagen, slik at renner og nedløpsrørenes funksjon var vanskelig å stadfeste med sikkerhet. Det er behov for jevnlig kontroll av eldre takrenner, nedløpsrør og beslag. Takvann ført ned i grunnen.

Snøfangere anbefales montert.

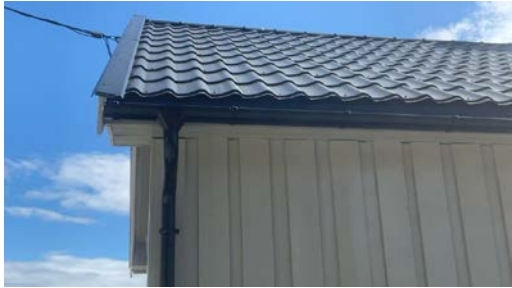
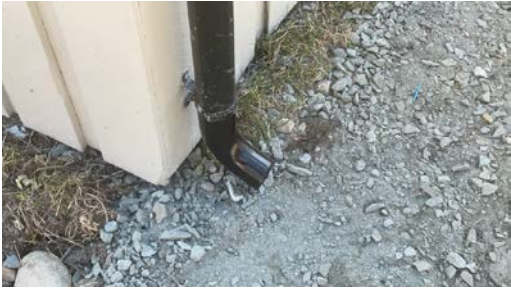
### Veggkonstruksjon

Stående utvendig trekledning.

Lav høyde mellom grunnen og kledning, risiko for skader. Anbefalt høyde mellom terreng og kledning er 30cm.

Ved evt. utskifting av panel og etterisolering anbefales det at det etableres luftespalte iht. dagens anbefalinger og at bygningsdelen utføres skadedyrsikker. Ingen umiddelbare tiltak ansees som nødvendig, men det anbefales å følge med bygningsdelen.

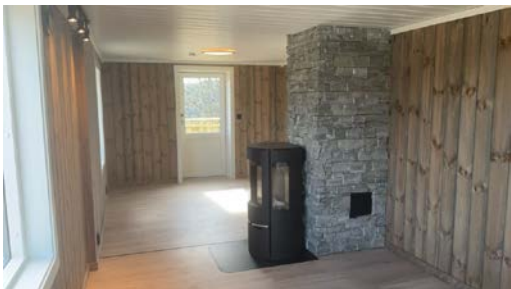
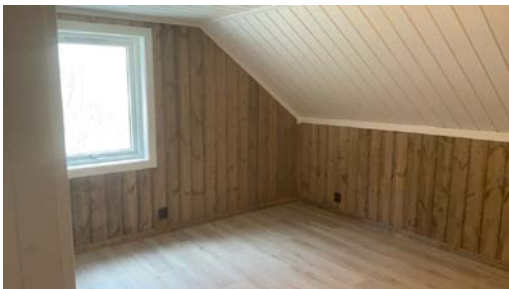
### TG 2 Etasjeskille/gulv mot grunn

Etasjeskille er utført i trekonstruksjoner. Skjevheter og høydeforskjeller i etasjeskillere er kontrollert med krysslaser. Målt høydeforskjell på over 15 mm gjennom hele rommet. Lokale større avvik kan likevel påregnes. Dette er ikke unormalt i denne type bolig. Tilstandsgrad 2 gis med bakgrunn i standardens krav til godkjente måleavvik.

- Det er målt høydeforskjell på mellom 15-30 mm gjennom hele rommet. Tilstandsgrad 2 gis med bakgrunn i standardens krav til godkjente måleavvik.

- For å få tilstandsgrad 0 eller 1 må høydeforskjeller rettes opp. Det vil imidlertid sjelden være økonomisk rasjonelt som et enkeltstående tiltak i en bolig som dette. Dersom boligen en gang skal renoveres, kan man vurdere slike tiltak.

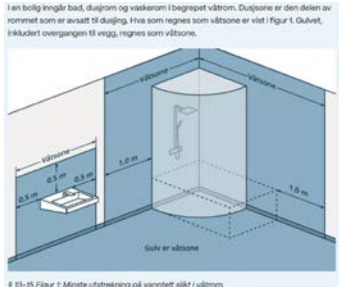
- Det er vindu/dør med ikke fuktbestandige materialer i våtsonen (ved vask, dusj, badekar, osv.), løsningen eller byggematerialet er uegnet

Rommet fungerer med dagens tilstand, men tilfredsstiller ikke krav til våtrom hvor det skal være 1 meter fra dusjsone til materialer s om her benyttet trepanel. Det anbefales å følge med bygningsdelen.

Det finnes ingen dokumentasjon på prosjektering eller utførelse av rommet, Det er avvik mht fuktbestandig materiale som f eks fliser med membran utenfor våtsonen, som skal være 1 meter fra våtzone. Våtsonen regnes normalt som 80 cm i hver retning fra hjørne i dusj, eller frem til glassvegg/dør. Det dusjes i dusjkabinett/badekar og det er derfor liten belastning på konstruksjonene da bruk av dusjkabinett/badekar hindrer i stor grad direkte vannsprut på veggene/gulv. Det gjøres likevel oppmerksom på at krav til membran likevel er tilstede i områdene som defineres som "våtzone", og skal tåle påkjenning av vann/fukt.

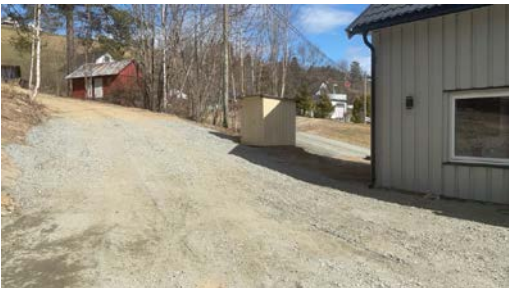
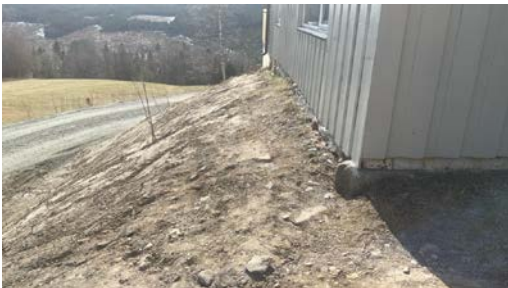
## TG 2 Fuktsikring og drenering

Det mangler, eller på grunn av alder er det sannsynlig at det mangler, utvendig fuktsikring av grunnmuren ved kjeller/underetasje. Mer enn halvparten av forventet levetid på drenering er overskredet.

Viktig å lede vann bort fra fundamentene. Dette for å unngå belastning på mur/betong, hindre vanninntrenging og bevare lang brukstid på bygningsdelene under bakken. Fukt inn i konstruksjoner vil potensielt kunne føre til kapilærsug/fuktopptrekk i konstruksjoner rundt og kunne påføre store skader og kostnader.
