# Tilstandsrapport

Enebolig

Lyveien 11, 1920 SØRUMSAND

Befaringsdato: 10.06.2025

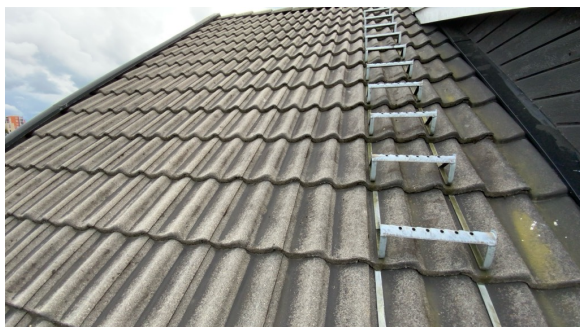
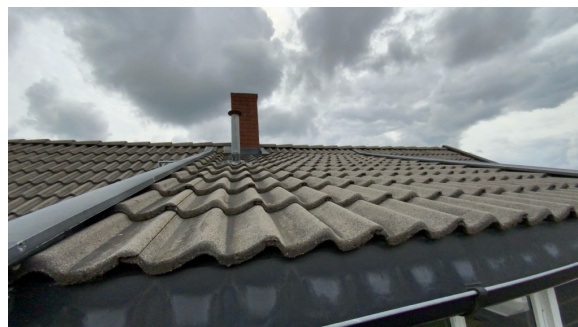
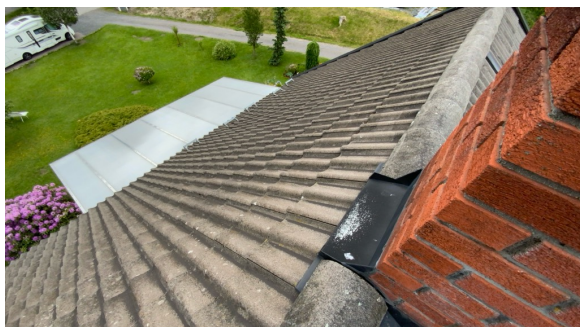
- Tidspunkt for utskiftning av takteking nærmer seg.

Frostsprenning oppstår når det trenger vann ned i taksteinene, noe mose og lav bidrar til. Det kan oppstå lekkasjer ved gamle undertak med underlagstekking ved at papp sprekker i skjøter og lignende.

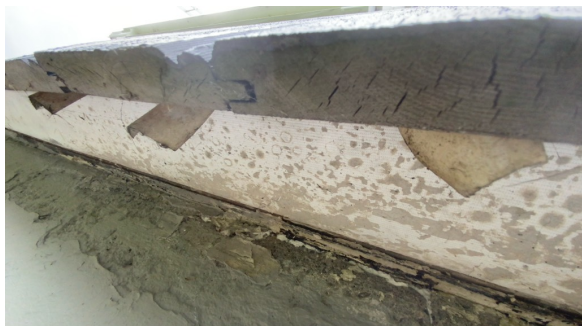
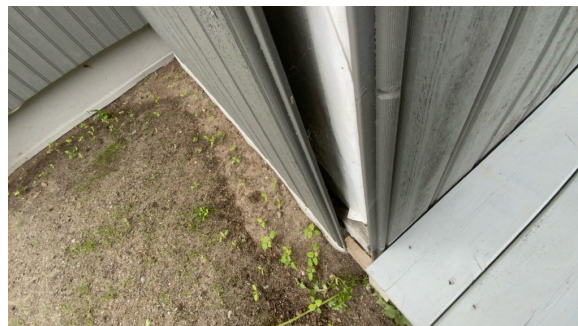
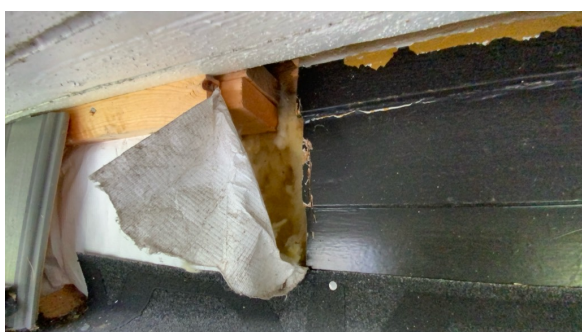
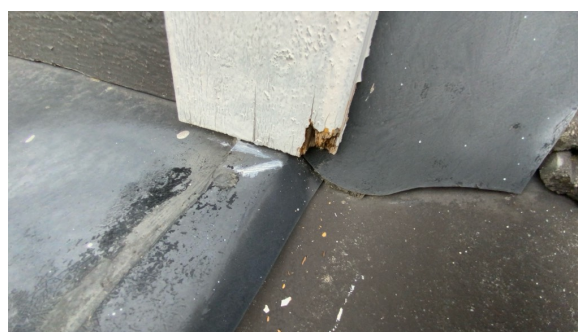
- Det bør foretas tiltak for å bedre lufting av kledningen.
- Uten tilstrekkelig lufting bak bordkledningen kan fuktighet som trenger inn bak bordene eller gjennom veggen innenfra ikke tørke opp. Dette skaper ideelle forhold for råtesopp og muggvekst.

Manglende panel må utbedres for at fasaden skal ha en tiltenkt klimabeskyttelse for yttervegger og unngå fukt og vindbelastning. Det er kun tatt stikkprøver og spesifikt forbehold om at det kan finnes mer skade bak og rundt området enn beskrevet i rapporten. Dårlig lufting av kledningen kan føre til lavere levetid og kondenssskader på panel og underliggende lekting kan skades over tid.

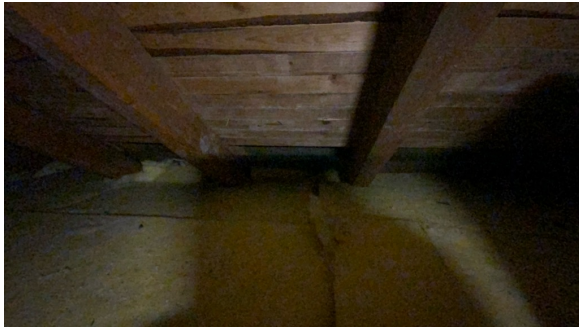
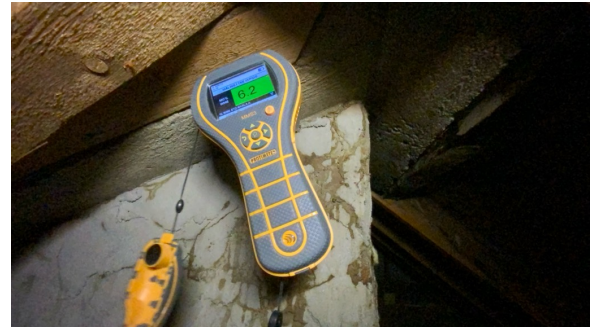
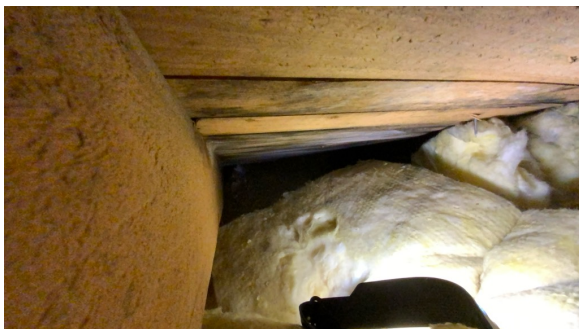
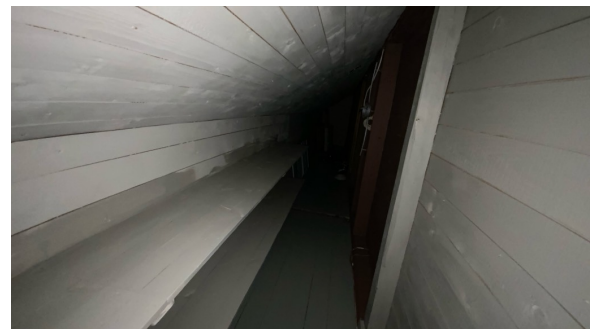
Det var ingen klare tegn til kondensskader på kaldtloft befaringsdagen og derfor ingen tegn til skade. Det gjøres oppmerksom på at det er viktig at det er god lufting i konstruksjonen og derfor anbefales det ytterligere noe mer luftespalte ut mot raft der det er delvis tett for å unngå kondens i konstruksjonen. Dampspærre på eldre hus er ikke med dagens tetthet og varmluft kan ofte sige opp på kaldtloftet og kondens kan skapes. Derfor er det viktig med god lufting av konstruksjonen. Musesperre på eldre konstruksjoner må etableres med netting eller lignende for å unngå mus på loft.

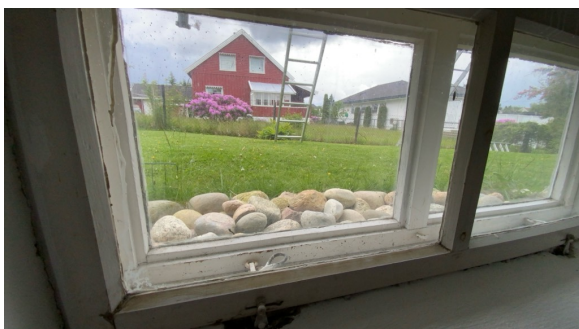
- Karmene i vinduer er slitte og det er sprekker i trevirket.

Vinduer bærer preg av noe manglende vedlikehold og med tanke på alder, er gummipakninger sprøe og punktering kan være en mulighet.

- Det må påregnes noe vedlikehold og at enkelte vinduer må skiftes ut.

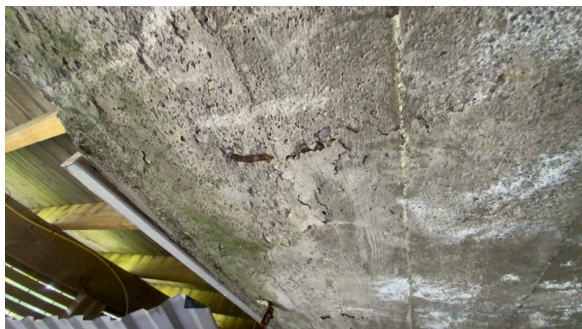
Det er synlig noe rust på armering for betongdel som er opprinnelig fra byggeår.

Deler det betongen løsner fra armeringen grunnet rust, må tettes og beskyttes mot at det ikke utvikles mere rust, som igjen kan svekke bæringen7styren av betongdekke over tid.

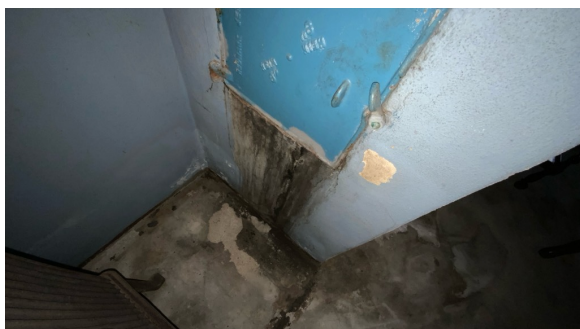
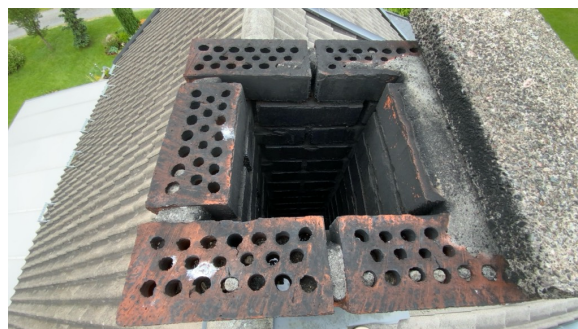
Pipeløp har en brukstid på over 20 år. Gjennomgang for tilstand fra stedlig brann og feiervesen anbefales da treverk mot pipestokk ikke er i henhold til gjeldende forskrifter. Pipe bør ha toppbeslag eller at det etableres heltrukket pipebeslag over pipen. Dette for å unngå unødig fuktbelastning som igjen kan trekke ned i pipestokken under tak.

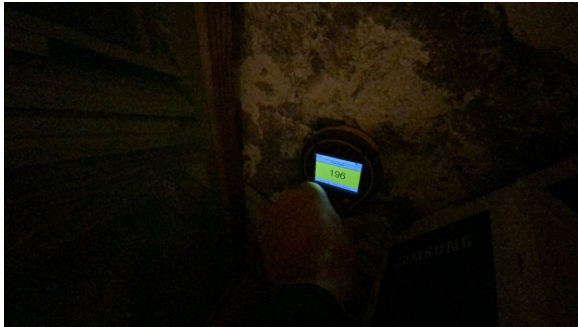
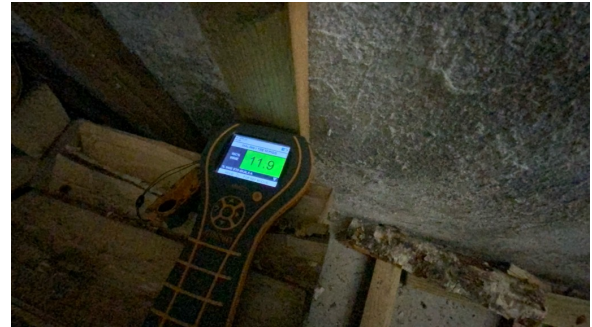
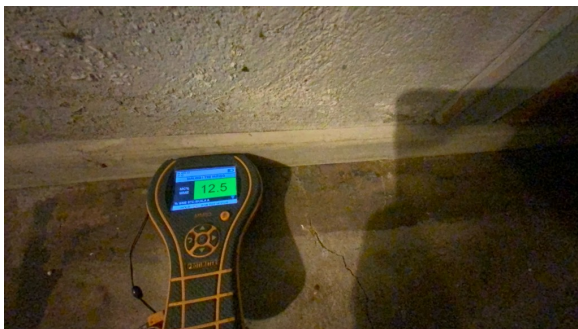
Det er fritt eksponert mur i yttervegger som ligger under terreng. Det er stedvis noe saltutslag med høyere fuktverdier ved søk på disse veggene. Det er ingen konsekvens for store skader på disse stedene da vegger ikke er dekket til med utført vegger eller annet. Det er en god løsning at det er fritt eksponerte vegger, slik at konstruksjonen får puste. Konstruksjonen fungerer med dagens bruk og løsning og god ventilering av rom. Det gjøres oppmerksom på at det kan forekomme noe fukt i nederste del av grunnmuren og betonggulv, da det ikke er lagt diffusjonstett plast under støpt dekke.

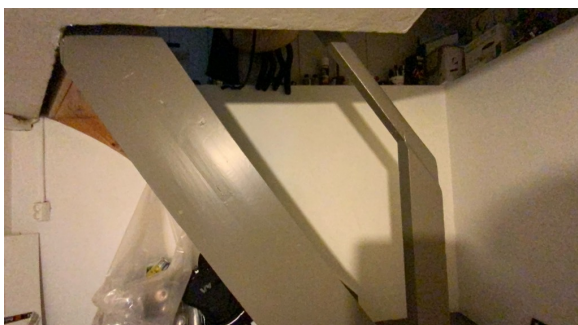
Håndløper må etableres for å unngå fallskader.

Rekkverk må etableres for å unngå fallskader.

- Rekkverk må monteres for å lukke avviket.

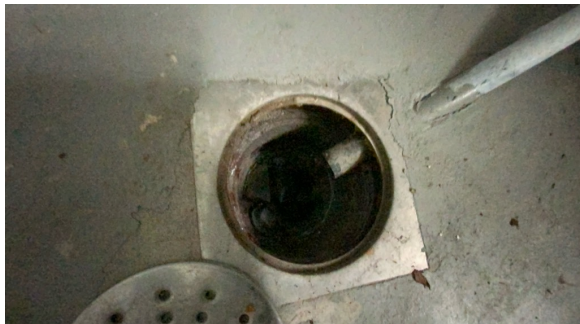
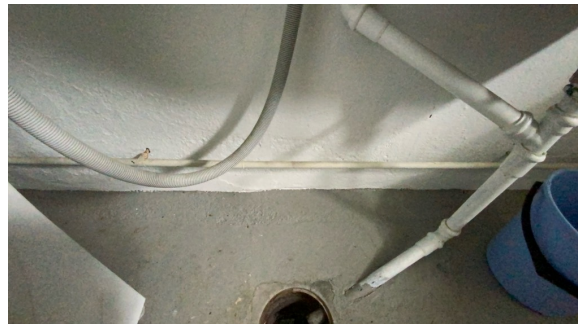
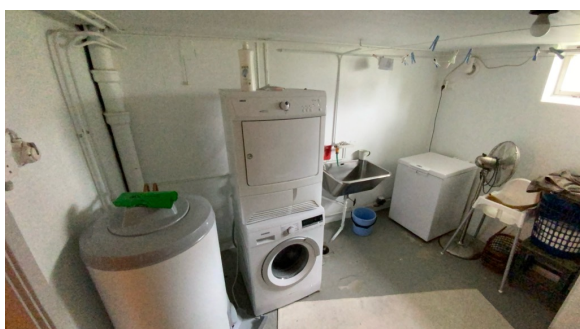
Vaskerommet anses å fungere som tiltenkt ut fra datidens krav. Tg er gitt med tanke på dagens forskrift og krav til vurdering for våtrom. Rommet må renoveres ut fra dagens krav for å lukke avviket.

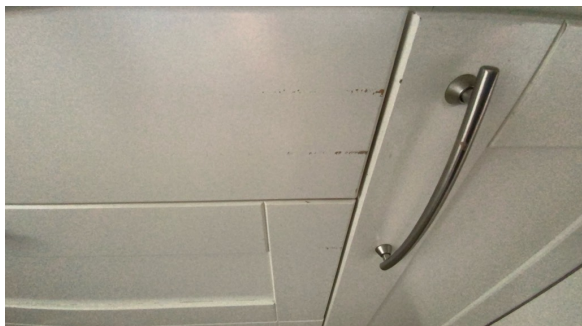
- Det er påvist skader på overflater/kjøkkeninnredning utover normal slitasjegrad.

Det er ingen konsekvens ut fra funksjon. Dører må males eller skiftes for å lukke avviket.

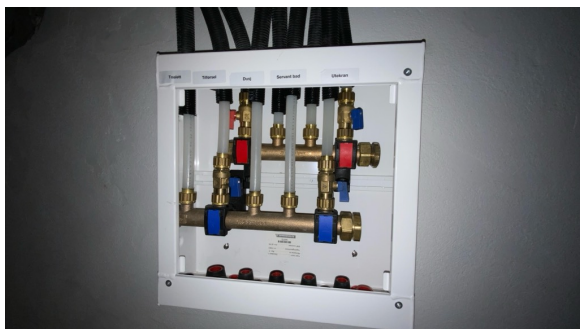
- Det er påvist at eventuelt lekkasjevann fra rør i rør system ikke ledes til sluk eller annen kompenserende løsning.

- Det bør foretas tiltak på anlegget som sikrer bedre løsning på eventuelt lekkasjevann fra rør i rør system.

Dette for å kunne lokalisere hvilket rør som går hvor for utskifting av rør ved en lekkasje.

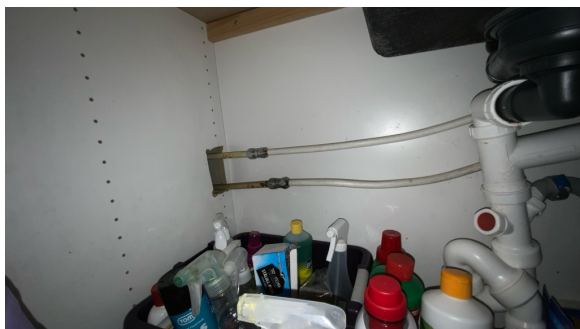
Innvendige vannledninger er av kobber.

- Det er ikke behov for utbedringstiltak siden anlegget fungerer i dag, men ut ifra alder kan skader plutselig oppstå på eldre anlegg.

Vannlekkasjer på eldre rør er vanlig spesielt rundt koblinger. Rørropplegg i kobber og virket tilfredsstillende på befaringsdagen. Mesteparten av anlegget ser ut til å være fra byggeår. På generelt grunnlag er dette rør

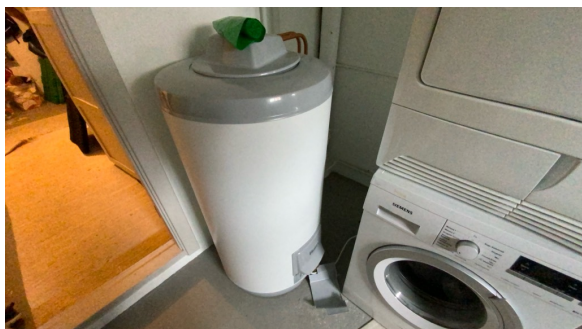
Gjeldende forskrift er etter dagens krav og Norsk standard 3600. Tanke på brannsikkerhet og varmegang i elektrisk kobling.

- Det bør etableres tilfredsstillende el-tilkobling etter gjeldende forskrift.

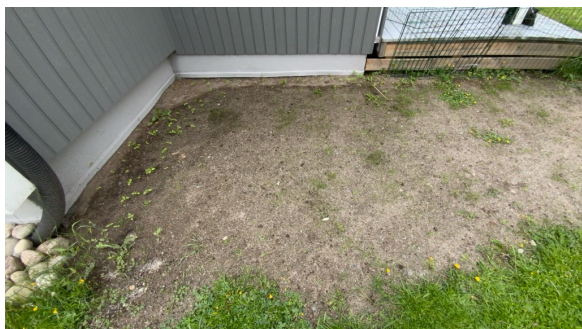
Bygningen har betonggrunnmur og punktfundament fra 1955, 1970 og 2020. Det er såleblokk under grunnmur av blokker. Det er ingen tegn til sprekker som tilsier at det ikke er tiltenkt funksjon.

- Det bør foretas terrengjusteringer.

Det bør foretas justeringer der tomt heller mot huset for å unngå unødig fuktbelastning mot grunnmur og krypkjeller.
