Lyveien 11, 1920 SØRUMSAND

**Fin enebolig m/idyllisk hage,  
innglasset terrasse og garasje m/  
carport. 3 soverom, 8 boder, 2  
peisovner og 2 varmepumper**

# Tilstandsrapport

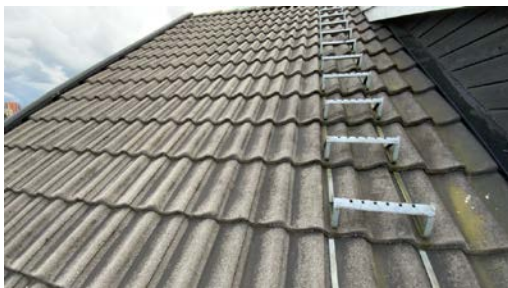
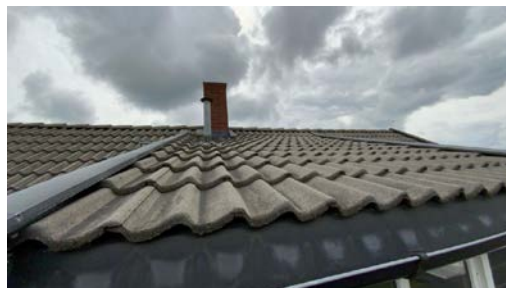
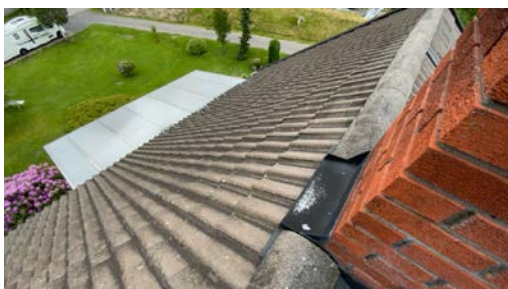
### Takteking - 2

- Tidspunkt for utskiftning av takteking nærmer seg.

Frostsprenning oppstår når det trenger vann ned i taksteinene, noe mose og lav bidrar til. Det kan oppstå lekkasjer ved gamle undertak med underlagstekking ved at papp sprekker i skjøter og lignende.

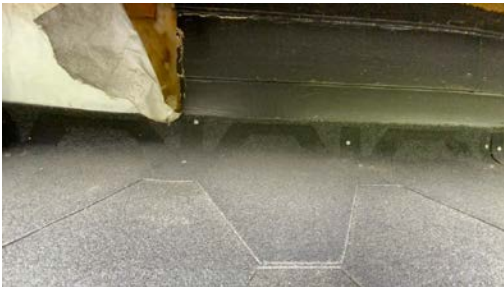
Shingel, er spikret rett på panel.

- Det bør foretas tiltak for å bedre lufting av kledningen.
- Uten tilstrekkelig lufting bak bordkledningen kan fuktighet som trenger inn bak bordene eller gjennom veggen innenfra ikke tørke opp. Dette skaper ideelle forhold for råtesopp og muggvekst.

Manglende panel må utbedres for at fasaden skal ha en tiltenkt klimabeskyttelse for yttervegger og unngå fukt og vindbelastning. Det er kun tatt stikkprøver og spesifikt forbehold om at det kan finnes mer skade bak og rundt området enn beskrevet i rapporten. Dårlig lufting av kledningen kan føre til lavere levetid og kondensskader på panel og underliggende lekting kan skades over tid.

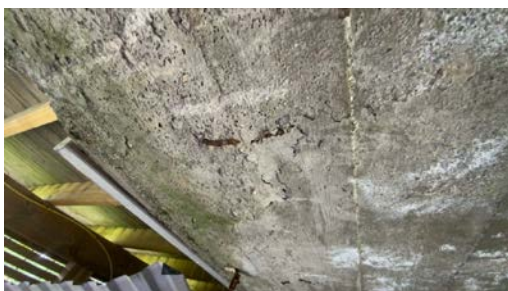
## **Balkonger, terrasser og rom under balkonger - 2**

Det er synlig noe rust på armering for betongdel som er opprinnelig fra byggeår.

Deler det betongen løsner fra armeringen grunnet rust, må tettes og beskyttes mot at det ikke utvikles mere rust, som igjen kan svekke bæringen styren av betongdekke over tid.

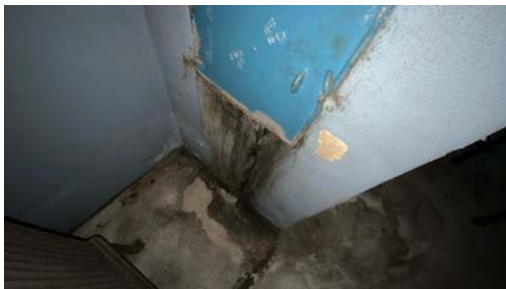
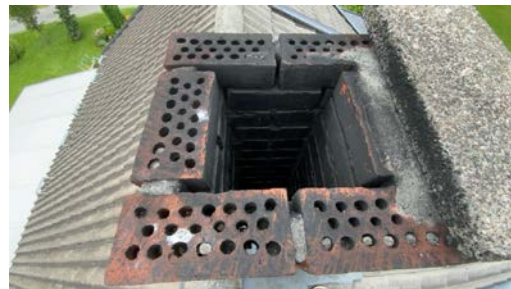
## ! TG 2 Rom Under Terreng

Det er fritt eksponert mur i yttervegger som ligger under terreng. Det er stedvis noe saltutslag med høyere fuktverdier ved søk på disse veggene. Det er ingen konsekvens for store skader på disse stedene da vegger ikke er dekket til med utført vegger eller annet. Det er en god løsning at det er fritt eksponerte vegger, slik at konstruksjonen får puste. Konstruksjonen fungerer med dagens bruk og løsning og god ventilering av rom. Det gjøres oppmerksom på at det kan forekomme noe fukt i nederste del av grunnmuren og betonggulv, da det ikke er lagt diffusjonstett plast under støpt dekke.

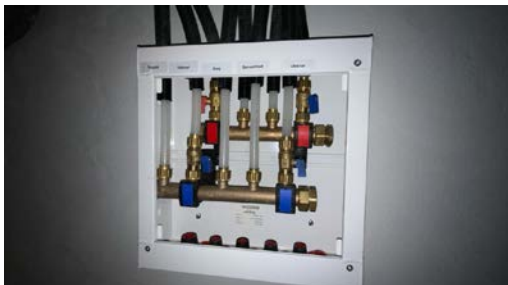
## TG 2 Vannledninger - 2

Innvendige vannledninger er av kobber.

- Det er ikke behov for utbedringstiltak siden anlegget fungerer i dag, men ut ifra alder kan skader plutselig oppstå på eldre anlegg.

Vannlekkasjer på eldre rør er vanlig spesielt rundt koblinger. Rørøpplegg i kobber og virket tilfredsstillende på befaringsdagen. Mesteparten av anlegget ser ut til å være fra byggeår. På generelt grunnlag er dette rør

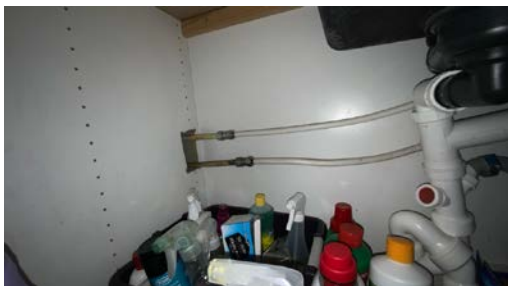
## TG 1 Avløpsrør

Det er avløpsrør av plast.

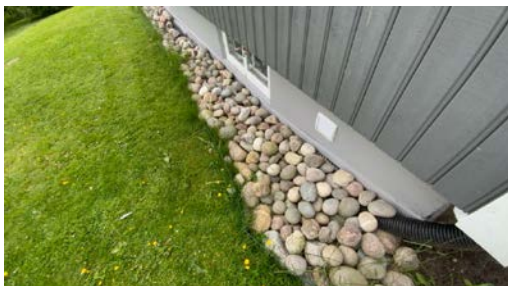
## TG 1 Grunnmur og fundamenter

Bygningen har betonggrunnmur og punktfundament fra 1955, 1970 og 2020. Det er såleblokk under grunnmur av blokker. Det er ingen tegn til sprekker som tilsier at det ikke er tiltenkt funksjon.

- Det bør foretas terrengjusteringer.

Det bør foretas justeringer der tomt heller mot huset for å unngå unødig fuktbelastning mot grunnmur og krypkjeller.

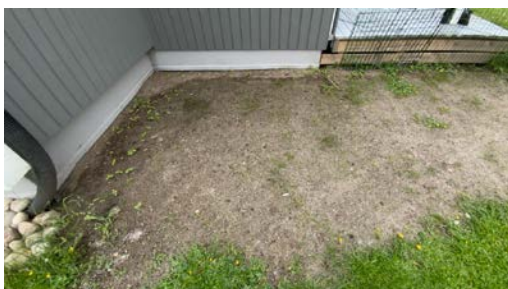
## TG 1 Utvendige vann- og avløpsledninger

Utvendige avløpsrør er av plast. Utvendige vannledninger er av plast (PEL). Det er offentlig avløp via private stikkledninger. Det er offentlig vannforsyning via private stikkledninger, og er fra 2006, og er fra 1999. Opplysninger gitt fra tidligere takst.
