aktiv.

Lyveien 11, 1920 SØRUMSAND

**Fin enebolig m/idyllisk hage,  
innglasset terrasse og garasje m/  
carport. 3 soverom, 8 boder, 2  
peisovner og 2 varmepumper**

# Tilstandsrapport

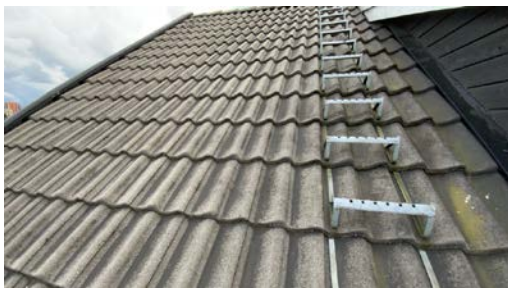
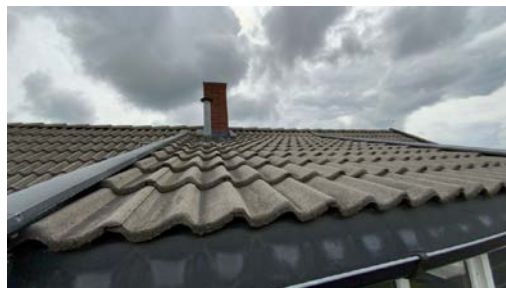
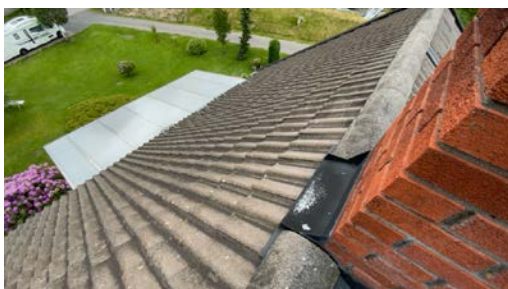
### Takteking - 2

- Tidspunkt for utskiftning av takteking nærmer seg.

Frostsprenning oppstår når det trenger vann ned i taksteinene, noe mose og lav bidrar til. Det kan oppstå lekkasjer ved gamle undertak med underlagstekking ved at papp sprekker i skjøter og lignende.

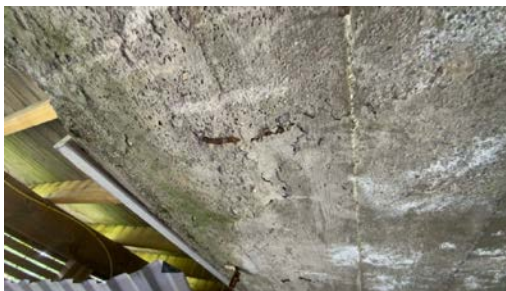
## **Balkonger, terrasser og rom under balkonger - 2**

Det er synlig noe rust på armering for betongdel som er opprinnelig fra byggeår.

Terrasse ved inngangsparti med overbygg fra 2020. Etablert på punktfundament av betong, bjelker og trespaltegulv.

Deler det betongen løsner fra armeringen grunnet rust, må tettes og beskyttes mot at det ikke utvikles mere rust, som igjen kan svekke bæringen styren av betongdekke over tid.

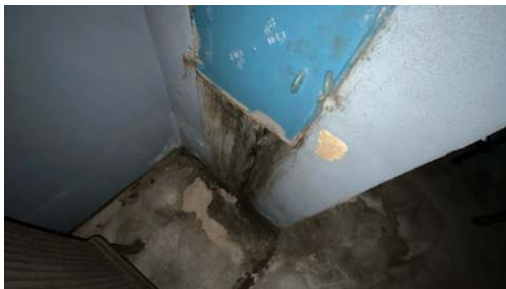
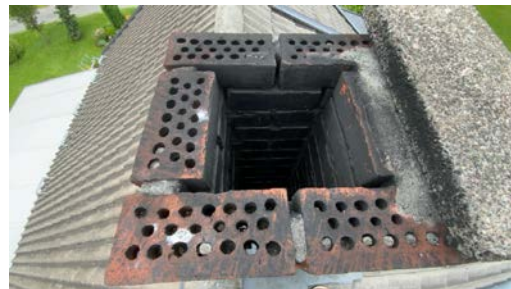
## ! TG 2 Rom Under Terreng

Det er fritt eksponert mur i yttervegger som ligger under terreng. Det er stedvis noe saltutslag med høyere fuktverdier ved søk på disse veggene. Det er ingen konsekvens for store skader på disse stedene da vegger ikke er dekket til med utført vegger eller annet. Det er en god løsning at det er fritt eksponerte vegger, slik at konstruksjonen får puste. Konstruksjonen fungerer med dagens bruk og løsning og god ventilering av rom. Det gjøres oppmerksom på at det kan forekomme noe fukt i nederste del av grunnmuren og betonggulv, da det ikke er lagt diffusjonstett plast under støpt dekke.

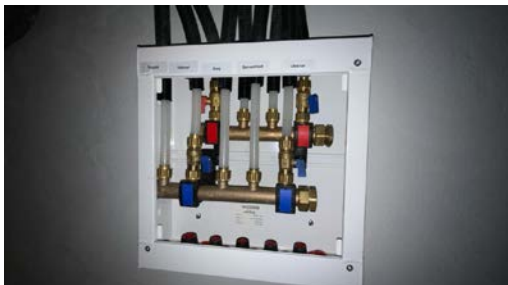
## TG 2 Vannledninger - 2

Innvendige vannledninger er av kobber.

- Det er ikke behov for utbedringstiltak siden anlegget fungerer i dag, men ut ifra alder kan skader plutselig oppstå på eldre anlegg.

Vannlekkasjer på eldre rør er vanlig spesielt rundt koblinger. Rørøpplegg i kobber og virket tilfredsstillende på befaringsdagen. Mesteparten av anlegget ser ut til å være fra byggeår. På generelt grunnlag er dette rør

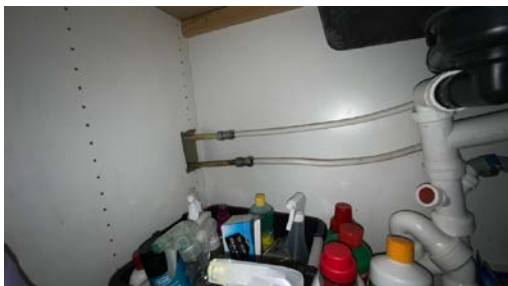
## TG 1 Avløpsrør

Det er avløpsrør av plast.

- Eldre avløpsrør har blant annet større sannsynlighet for lekkasjer, noe som kan føre til omfattende og kostbare vannskader i boliger.

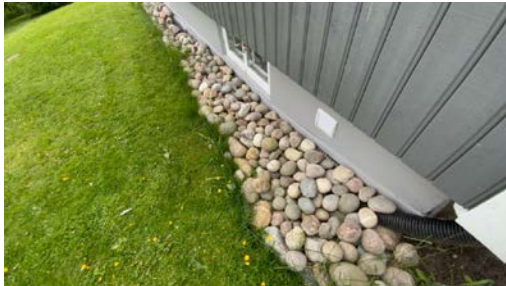
## 1 TG 1 Grunnmur og fundamenter

Bygningen har betonggrunnmur og punktfundament fra 1955, 1970 og 2020. Det er såleblokk under grunnmur av blokker. Det er ingen tegn til sprekker som tilsier at det ikke er tiltenkt funksjon.

- Det bør foretas terrengjusteringer.

Det bør foretas justeringer der tomt heller mot huset for å unngå unødig fuktbelastning mot grunnmur og krypkjeller.
