# Tilstandsrapport

Del av tomannsbolig

Lerkevegen 13 A, 2406 ELVERUM

Befaringsdato: 03.06.2025

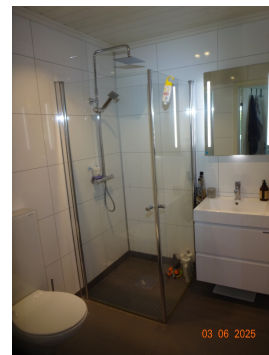
### 1.ETASJE > BAD

Bad fra byggeåret.  
Fremlagt ferdigattest.

Overflater med våtromsplater.  
Eier opplyser: Våtromsplater er skiftet. Reklamasjonssak.  
Det er foretatt fuktsøk med fuktindikator på fuktutsatte steder. Ved bruk av fuktindikator ble det ikke målt fuktvariasjoner.  
Himling med mdf-takpanel. Innfelt downlight i himling.

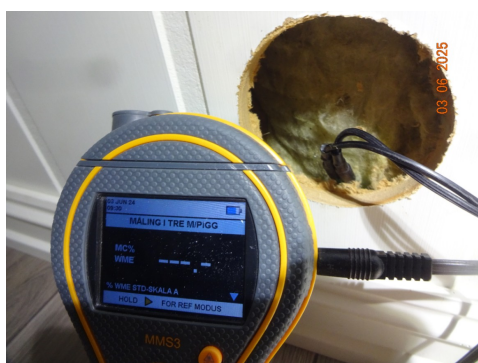
Hulltaking er foretatt nederst på delevegg mot våtsonen. Ved bruk av fuktmåler ble det ikke registrert unormale verdier.

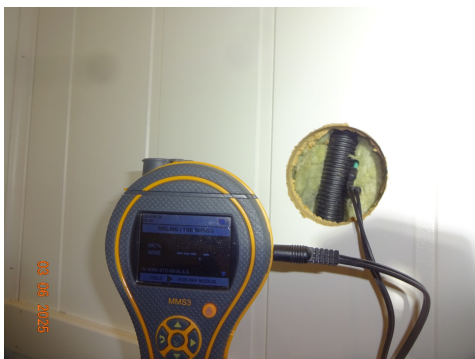
## ! TG 1 Tilliggende konstruksjoner våtrom

Hulltaking er foretatt nederst på delevegg mot våtsonen. Ved bruk av fuktmåler ble det ikke registrert unormale verdier.

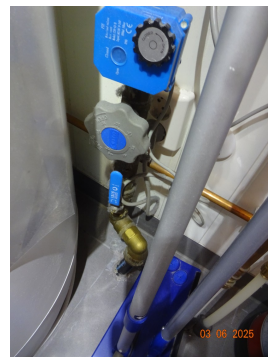
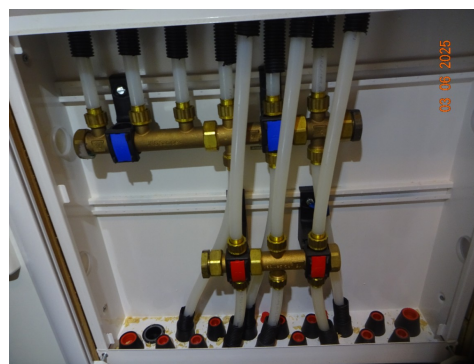
## ! TG 1 Vannledninger

Plast vannledning i inntak og stoppekran på vaskerom.  
Vannledninger av rør i rør. Del med kobberør.  
Koblingskap for vannrør i vegg på vaskerom.  
Etablert dreneringsåpning for eventuelt lekkasjevann.  
Utvendig vannkran.

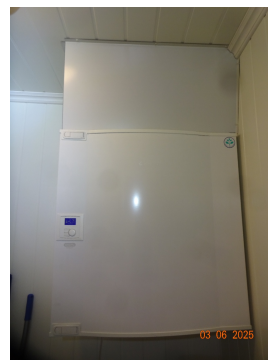
## ! TG 1 Ventilasjon

Balansert ventilasjon med varmegjenvinner.
