# Tilstandsrapport

Rekkehus

Larsbråtveien 263, 0674 OSLO

Oppdragsnr.: 12250-1178

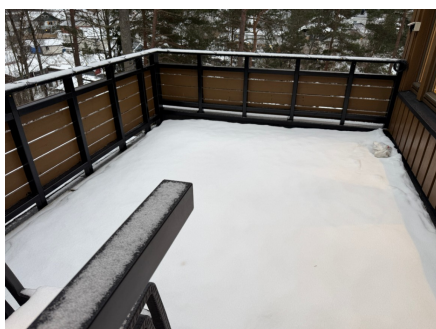
- Balkonger/terrasse er snødekt og derfor ikke nærmere vurdert.
- Mer enn halvparten av forventet brukstid er passert på tettesjikt/membran.

Terrasse med utgang fra stue

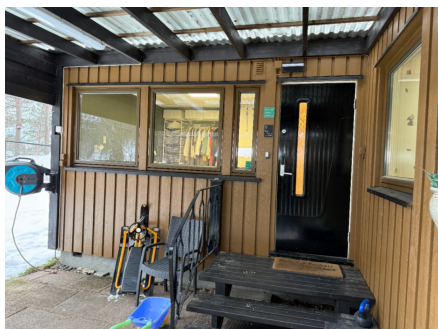
Trapp til inngangsparti

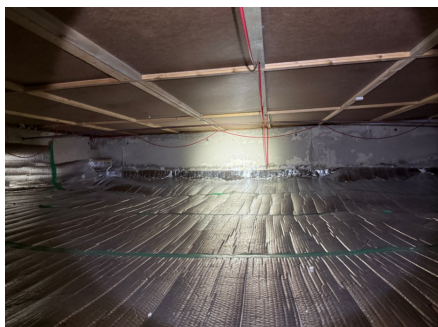
Oversikt over krypkjeller

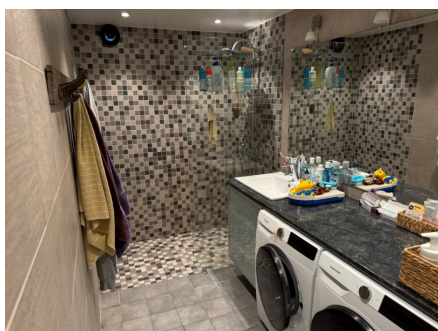
Viser del av baderom

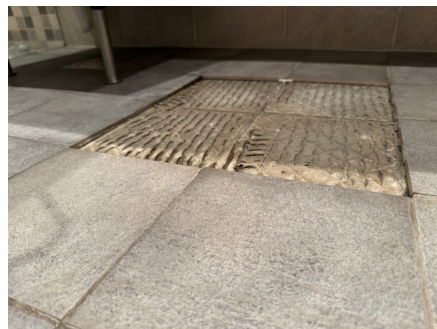
- Det er mulighet for at det kan forekomme vannlekkasje på våtrommet hvor vann ikke vil gå til sluk.
- Det er påvist at flisfuger har riss/sprekker.
- Det er påvist at høydeforskjell fra topp slukrist til gulv/synlig topp membran ved dørterskel er mindre enn 25 mm.
- Det er påvist at noen fliser har bom (hulrom under).
- Det er påvist avvik i krav til høydeforskjell/fall-løsning på våtrommet.

Det er registrert ved dørterskel at membran ligger lavere enn topp gulv. Dette kan på sikt føre til vannlekkasje i tilstøtende rom.

Viser membran som ligger lavere enn gulvet ved dørterske

Løse fliser på badegulv

Membran bør etableres i riktig høyde ved dørterskel for å hindre at vann kan trenge ut i tilstøtende rom, da dagens løsning øker risikoen for vannlekkasje og fuktskader.

Bom i fliser bør utbedres, da dette kan føre til at fliser løsner og at vann trenger ned i underliggende konstruksjon, noe som øker risikoen for fuktskader.

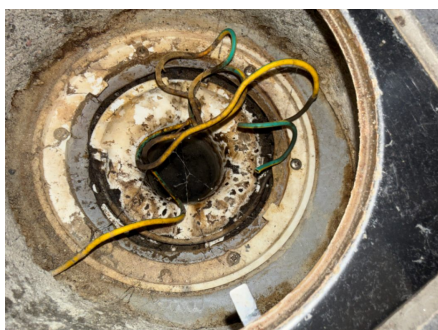
- Det er viktig å merke seg at levetiden til en membran varierer basert på kvalitet, installasjon og bruk. Eldre membraner kan bli sprø og sprekke opp, noe som fører til at de mister sin vanntettende funksjon. Dette kan resultere i vannlekkasjer gjennom vegger og gulv og fuktskader.
- Når sluket har begrenset tilgang, er det vanskelig å rengjøre sluket og å inspisere den for å oppdage skader i membranen/fuger rundt sluket, som er avgjørende for å forhindre lekkasjer.

Hovedsluk

Membranløsningen bør følges opp og vurderes for eventuell utskifting, da mer enn halvparten av forventet brukstid er passert.

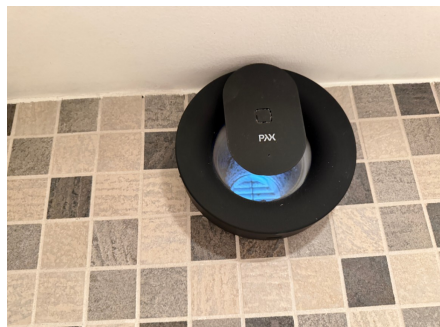
Avtrekksvifte fra badet

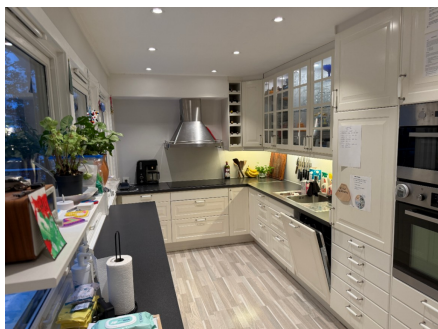
Viser oversikt over kjøkkenet.

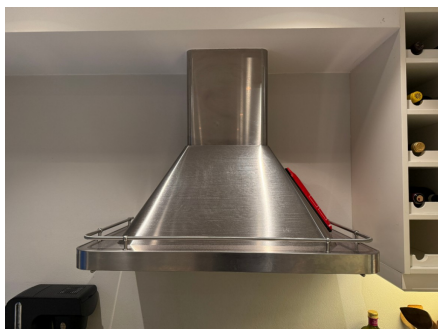
Avtrekksvifte fra kjøkken.

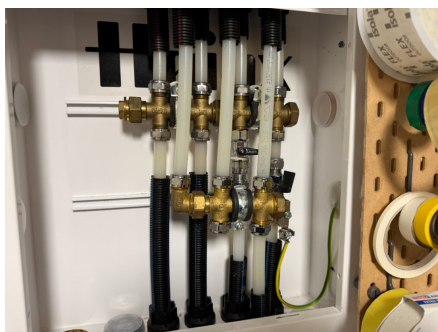
- Det er påvist at eventuelt lekkasjevann fra rør i rør system ikke ledes til sluk eller annen kompenserende løsning.

Rør i rør skap

- Det bør foretas tiltak på anlegget som sikrer bedre løsning på eventuelt lekkasjevann fra rør i rør system.

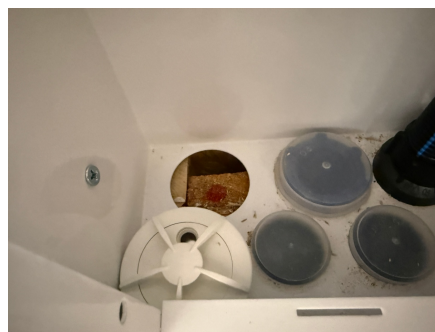
Dagens eier har montert føler for registrering for eventuelt fuktighet i skapet.

Viser manglende avløp, samt sensor

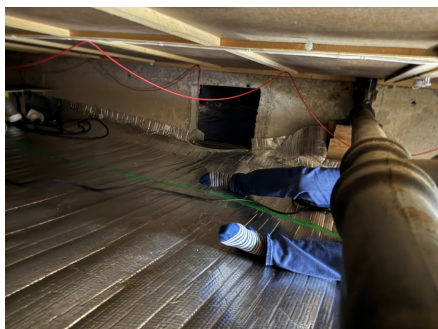
- Det er ikke behov for utbedringstiltak siden anlegget fungerer i dag, men ut ifra alder kan skader plutselig oppstå på eldre anlegg.

Avløpsrør er lagt under bjelkelag i krypkjeller og ligger åpne med god mulighet for kontroll.

Viser avløpsrør i krypkjeller

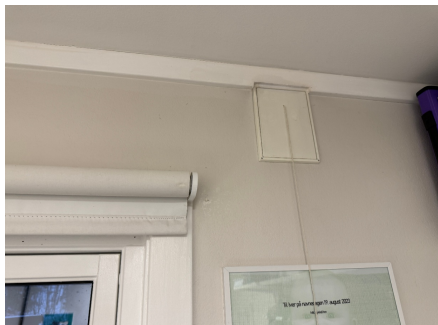
Ventil i yttervegg

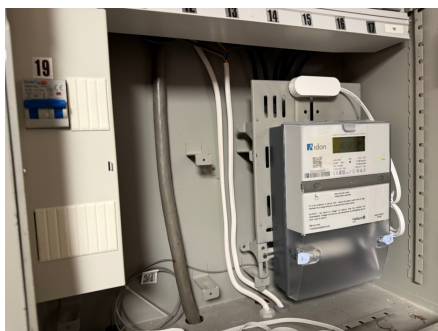
Del av elskap

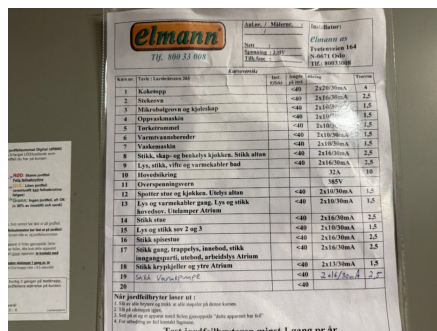
Kursbetegnelse
