Tilstandsrapport

Rekkehus

Vipevegen 4, 2008 FJERDINGBY

Befaringsdato: 26.02.2025

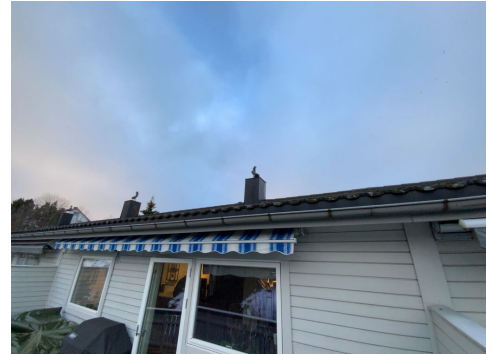
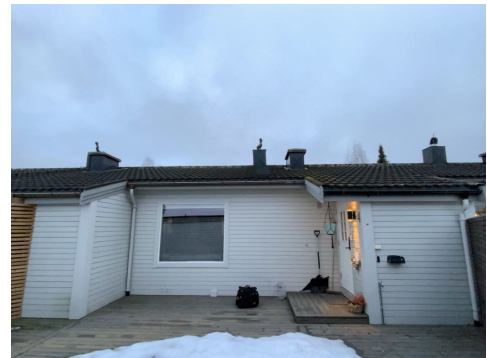
Taktekke av korrigerede blikkplater fra ukjent alder. Taktekking anses å ha sin tiltenkte funksjon uten negative avvik utfra alder tatt i betraktning. Kommende lokale utskiftninger kan ikke utelukkes på sikt. Taktekke ble inspisert fra bakkenivå grunnet takplater ikke kan heves og er i hovedsak vurdert opp mot alder og gjenværende forventet levetid. Undertak ble kontrollert på loft.

Besiktigelse av taktekke.

- Tidspunkt for utskiftning av undertak nærmer seg.
- Overvåk tilstanden jevnlig. For å få tilstandsgrad 0 eller 1 må tekkingen skiftes ut, men tidspunktet for når dette er nødvendig er vanskelig å si noe om.

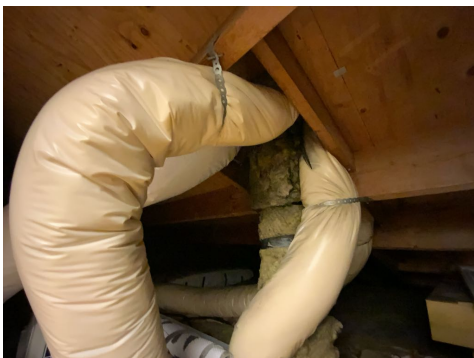
Kontroll rundt rørgjennomføringer.

- Det bør gjøres lokale tiltak.
- Lokal utbedring bør utføres.
- Lufting/ventilering bør forbedres.

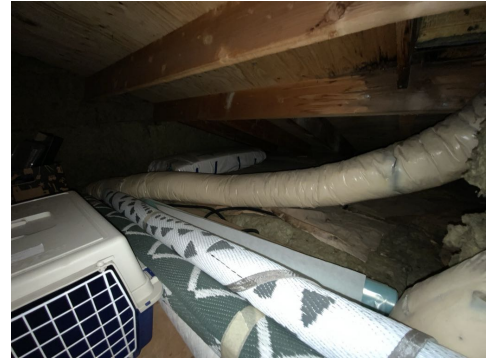
Stedvis misfarget undertak.

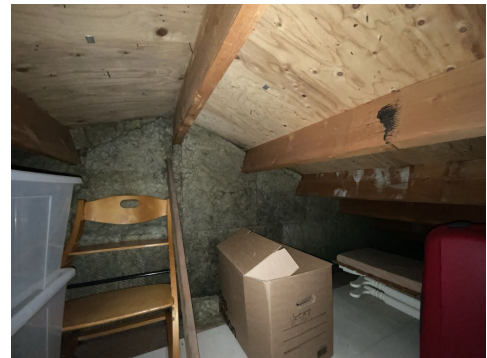
Brannkasse 1 meter ut fra vegg bør opparbeides for tilfredsstillende sikring.

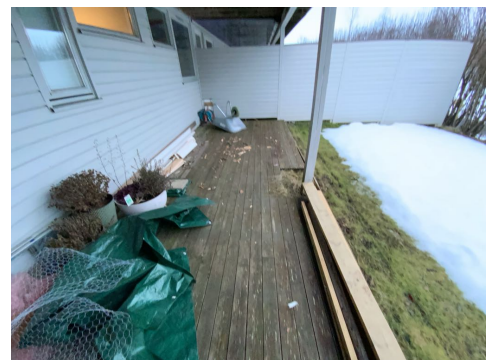
U.etg: Terrasse med utgang fra soverom på ca. 16 m². Trekonstruksjon fra byggeår. Terrassen fremstår med tiltenkt funksjon dog mindre skjevheter og råteskader der lokale utbedringer ikke kan utelukkes på sikt.

- Det er påvist fukt-/råteskader i konstruksjonen.

- Råteskadede konstruksjoner må skiftes ut.

Kostnadsestimat: 10 000 - 50 000

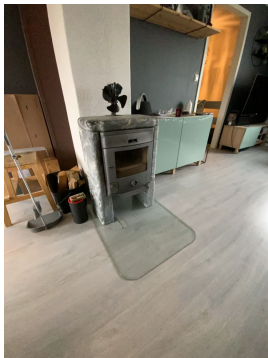
Peisovn i stue med pipeløp fra byggeår dog rehabilitert pipeløp fra begynnelsen ca. 2000 iht. eiers opplysninger, men inegn dokumentasjon foreligger. Pipeløp er formelt ikke vurdert og det forutsettes at de branntekniske krav er kontrollert og godkjent av det stedlige brann og feievesen. Ildsted ble ikke funksjonstestet av undertegnende men det ble ikke opplyst om negative avvik på befaringsdagen.

Besiktigelse av ildsted.

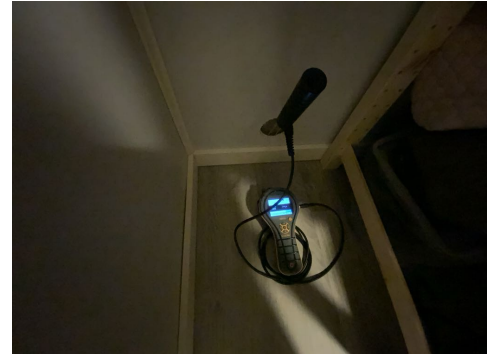
Rom under terreng: Gulvet har laminat. Veggene har plater. Hulltaking er foretatt og det er påvist avvik i konstruksjonen. Hulltaking er foretatt ved/i Bod. Fuktkvotemåling (vekt%) i konstruksjonen ble målt til 8.

Fjerning av dampsperre på nedre del av vegg bør utføres da det er anbefalt at konstruksjoner under grunn har en pustende konstruksjon.

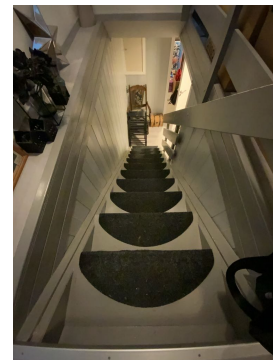
Besiktigelse av trapp.

- Åpninger er såpass store at det ut ifra sikkerhetsmessige forhold anbefales å lage mindre åpninger.
- Håndløper bør monteres, men det var ikke krav på byggetidspunktet.

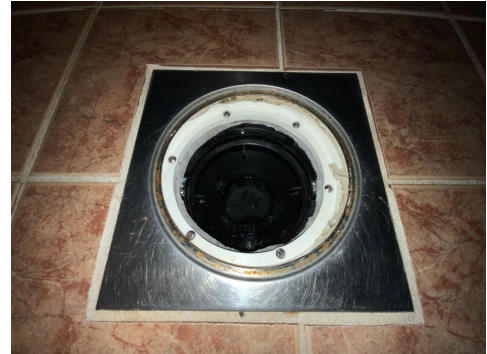
- Det er påvist avvik i fallforhold til sluk i forhold til krav i forskrift på byggetidspunktet.
- Det er påvist avvik i fuger.

Kontroll av sluk.

- Overvåk tilstanden jevnlig. For å få tilstandsgrad 0 eller 1 må slukløsningen skiftes ut og sannsynligvis må også membransjiktet skiftes/utbedres. Det er imidlertid vanskelig å si noe om tidspunktet for når dette er nødvendig.
- Overvåk tilstanden jevnlig. For å få tilstandsgrad 0 eller 1 må tettesjiktet skiftes ut, men tidspunktet for når dette er nødvendig er vanskelig å si noe om.
- Installering av tett dusjkabinett anbefales.

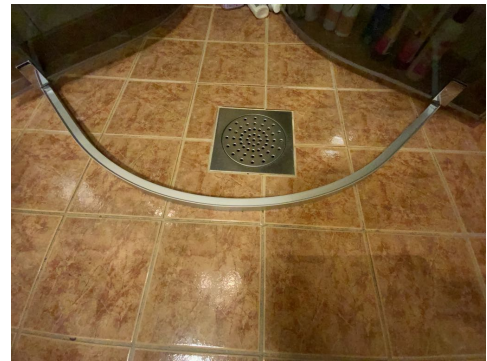
Tilrenning til sluk gjennom bunnskinne bør opparbeides.

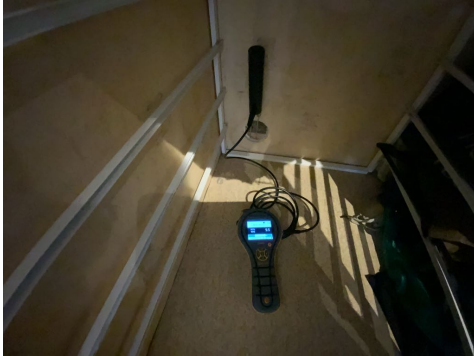
Utført hulltaking.

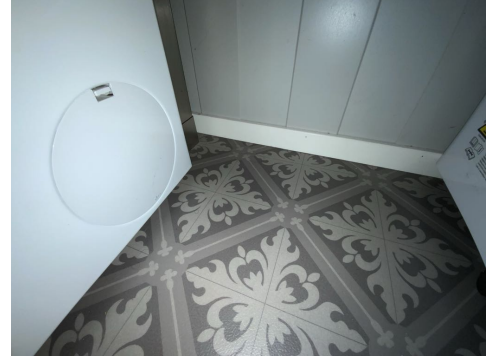
- Det er påvist at høydeforskjell fra topp slukrist til gulv/synlig topp membran ved dørterskel er mindre enn 25 mm.
- Det er påvist avvik i fallforhold til sluk i forhold til krav i forskrift på byggetidspunktet.

Ingen synlig oppbrett lang vegg.

Direkte vannbelastning direkte mot gulv bør unngås.

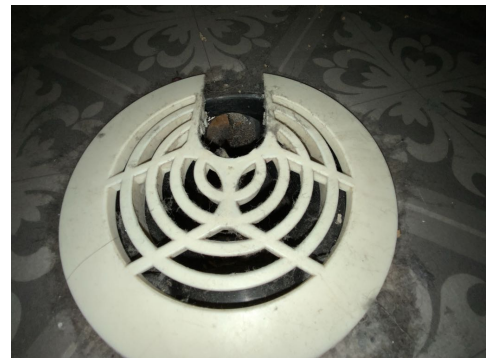
Kontroll av sluk.

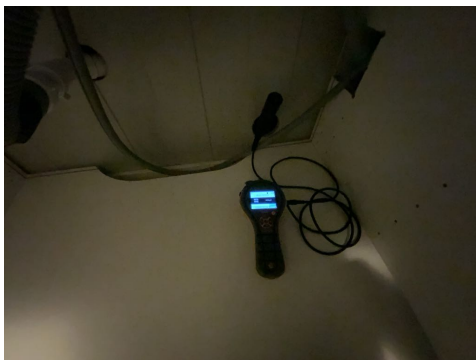
Hulltaking er foretatt uten å påvise unormale forhold. Hulltaking er foretatt ved/i Vaskerom/benkeskap.

Utført hulltaking.

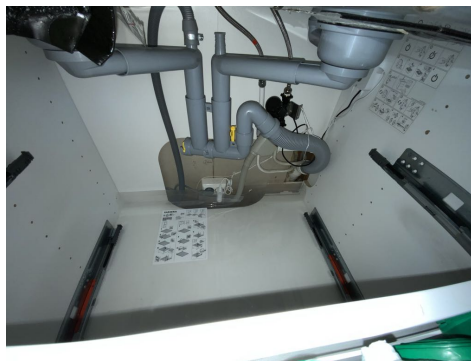
Røropplegg av eldre kobberør. Med tanke på alder og materialvalg ansees rør som tilfredsstillende men kommende modernisering av røropplegg kan heller ikke utelukes på sikt. Waterguard i benkeskap på kjøkken for god sikring av lekkasjevann.

Besiktigelse av røropplegg.

- Det er ikke behov for utbedringstiltak siden anlegget fungerer i dag, men ut ifra alder kan skader plutselig oppstå på eldre anlegg.
- I forbindelse med oppgradering av våtrom vil det være naturlig med utskiftning av rør.

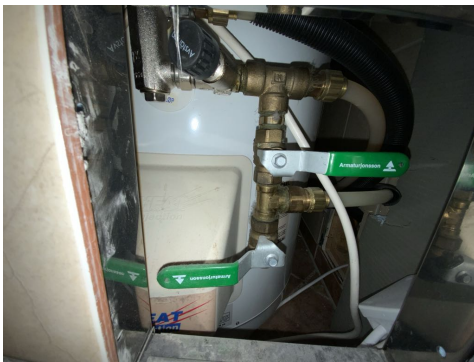
Varmtvannsbereider ca. 120 L fra 2004 plassert på badet. Rom med sluk for lekkasjevann. Normalt vil fabrikkår indikere tilstanden og samtidig forventet levetid ut fra en gjennomsnittsbetraktning.

Besiktigelse av bereder.

- Det er ikke behov for utbedringstiltak siden tanken fungerer i dag, men ut ifra alder kan skader plutselig oppstå på eldre tanker.
