# Tilstandsrapport

Boligbygg med flere boenheter

Granittveien 3C , 3615 KONGSBERG

Befaringsdato: 16.01.2026

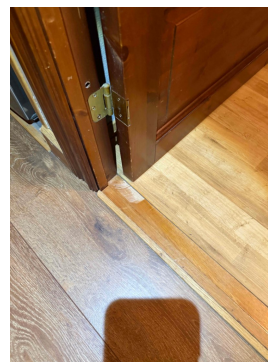
- Det er påvist avvik som tilsier at det bør foretas tiltak på enkelte dører.

Bildet viser slitasje på dørterskel.

- Enkelte dører bør justeres.

Enkelte dører bør justeres for å sikre korrekt funksjon og unngå unødvendig slitasje på dør og karm. Dersom tiltak ikke utføres, kan det føre til at dørene subber, ikke lukker ordentlig eller får økt slitasje over tid.

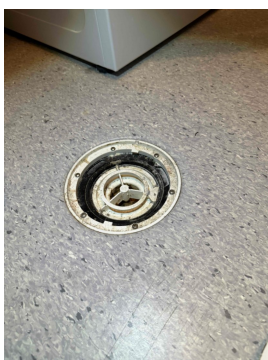
- Det er mulighet for at det kan forekomme vannlekkasje på våtrommet hvor vann ikke vil gå til sluk.

Det er plastsluk og synlig vinylbelegg som tettesjikt.

Det bør etableres tilstrekkelig fall mot sluk for å sikre tilfredsstillende avrenning av vann, eller eventuelt montere lekkasjesikring som et kompenserende tiltak. Manglende fall kan føre til oppsamling av vann på gulvet og økt risiko for fuktskader.

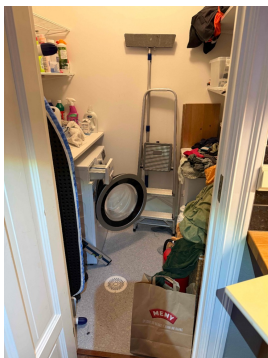
Bildet viser vaskerom uten ventilasjon. Avtrekk/tilluft.

- Mekanisk avtrekk bør etableres.
- Mekanisk avtrekk og tilluft må etableres.
- Dersom avviket ikke utbedres vil det være fare for dårlig luftskifting og resultere i høy luftfuktighet og utvikling av skader.

Kostnadsestimat: Under 20 000

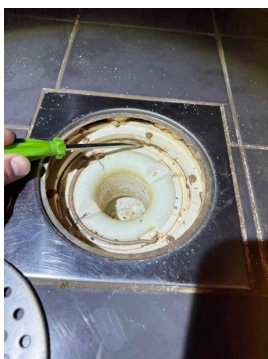
- Det er mulighet for at det kan forekomme vannlekkasje på våtrommet hvor vann ikke vil gå til sluk.

Det er påvist lite til ingen fall ved døren, noe som kan medføre at vann ikke ledes effektivt mot sluk. Dette øker risikoen for at vann kan bli liggende på gulvet og potensielt forårsake fuktskader over tid.

- Overvåk tilstanden jevnlig. For å få tilstandsgrad 0 eller 1 må tettesjiktet skiftes ut, men tidspunktet for når dette er nødvendig er vanskelig å si noe om.
- Det er viktig å merke seg at levetiden til en membran varierer basert på kvalitet, installasjon og bruk. Eldre membraner kan bli sprø og sprekke opp, noe som fører til at de mister sin vanntettende funksjon. Dette kan resultere i vannlekkasjer gjennom vegger og gulv og fuktskader.

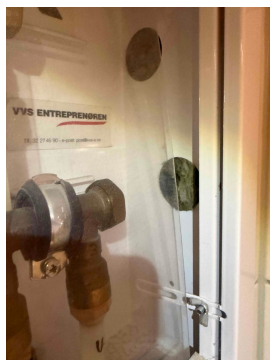
Bildet viser rørskapet med utette gjennomføringer.

Rørskapet bør utbedres slik at rør-i-rør-skabet blir tett, for å unngå risiko for vannlekkasje og følgeskader på omkringliggende konstruksjoner.

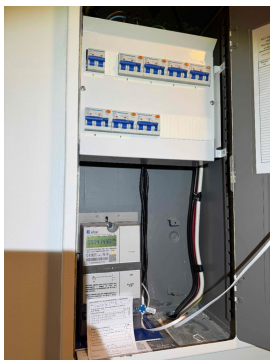
10. Er det tegn på at kabelinnføringer og hull i inntak og sikringsskap ikke er tette, så langt dette er mulig å sjekke uten å fjerne kapslinger?  
**Nei**
11. Finnes det kursfortegnelse, og er den i samsvar med antall sikringer?  
**Ja**
12. Foreta en helhetsvurdering av det elektriske anlegget, dets alder, allmenne tilstand og fare for liv og helse. Bør det elektriske anlegget ha en utvidet el-kontroll?  
**Ja Sikringer ble skiftet i 2013, men det foreligger ingen samsvarserklæring for det utførte arbeidet. Det anbefales derfor gjennomført en elkontroll av boligen.**

Bildet viser sikringskapet.

Det anbefales å få gjennomført en elkontroll av en kvalifisert elektrofaglig person for å sikre at anlegget er i forskriftsmessig stand og for å redusere risikoen for brann eller personskaade.

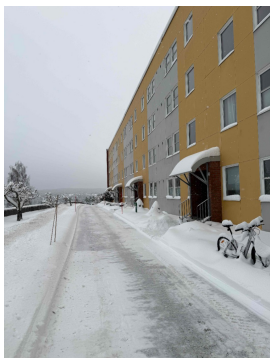
Bilde viser snødekt terreng.

- Det bør foretas nærmere undersøkelser av tomta når den er snøfri.

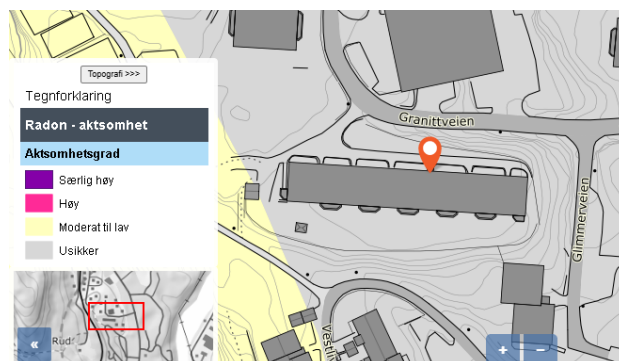
Det er ikke foretatt radonmålinger, og bygget er heller ikke utført med radonsperre.

Bildet viser radonkartet
