# Vestre Narjordet 43 2550 OS I ØSTERDALEN

## Tilstandsrapport Eierskifte

| Rapportdato: | 28.10.2025 (Gyldig til 28.10.2026) |

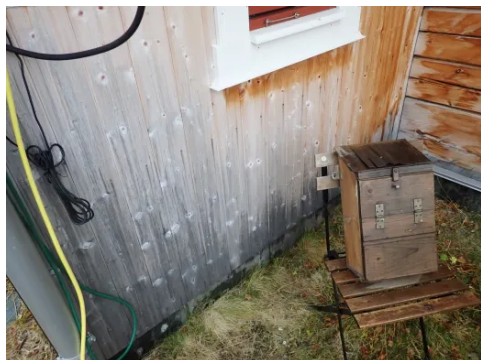
Oversiktsbilde.

-Det er benyttet klosser som musesperre bak kledning. Dette har medført stedvis redusert lufting.  
-Det registreres delvis misfarging/sverting i fasadenes overflater. Eier har gjort et bevisst valg om å ikke overflatebehandle fasadene, og heller la de få en naturlig patina. Dette vil gi en beskyttelse mot vær og klima over tid, men det vil naturlig oppstå misfarging i ubehandlet trevirke, samt at overflatene slites raskere. Det er ikke registrert noen synlige skader.

-Med tanke på begrenset lufting, er det ikke registrert behov for tiltak i dag, men ved eventuelle større utskiftninger av kledning eller vesentlig endring i bruk av boligen bør lufting av kledning etableres/utbedres. Dårlig lufting av kledning kan medføre fuktskader i veggen på grunn av sen uttørking av fukt i veggen, som kan oppstå på grunn av inndriv av nedbør og kondensering. Vær oppmerksom på dette.  
-Det kan vurderes ut fra eget behov/ønsker om fasader skal overflatebehandles. Ut fra dagens utførelse anbefales det å kontrollere overflater jevnlig, og eventuelt foreta vedlikehold om nødvendig. Det kan være nødvendig å utbedre luftingen bak trekledning om det ikke foretas overflatebehandling, slik at eventuell fukt kan tørke godt ut.

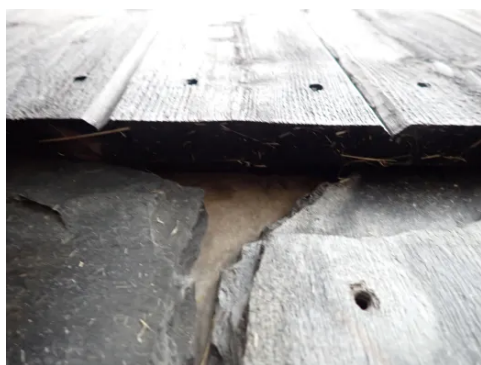
Oversikt oppunder trekledning.

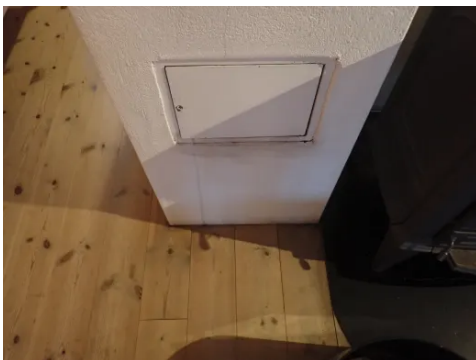
- Det er ingen ubrennbar plate på gulvet under sotluken.
- Pipemur og brannmur har noen mindre riss. Disse vurderes ikke av noen betydning, og tiltak er ikke nødvendig i dag.
- Det er et lite rennemerke fra sotluken som anses av mindre betydning. Det er montert pipehatt over pipe som skal gi skydd mot inndriv av nedbør.

- Ubrennbar plate på gulv under sotluke må etableres for å lukke avviket. Denne skal strekke 30 cm i horisontal avstand ut foran sotluka.

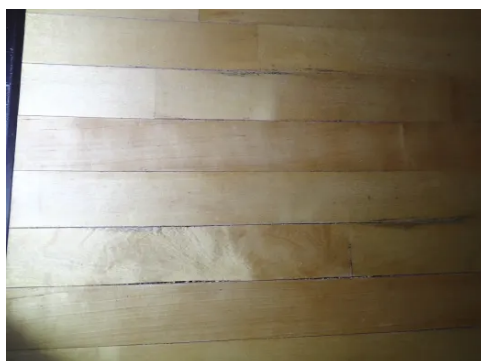
Sprekker i benkeplate.

- Benkeplaten bærer preg av noe fuktinntrekk og slitasje som følge av dette, da det er registrert oppsprekninger i overflaten.
- Det er noen skader i plastplate på vegg.

-Innredning og overflater fungerer med dagens tilstand, men for å lukke avviket må benkeplaten utbedres eller skiftes, samt at skadde plastplater må skiftes.

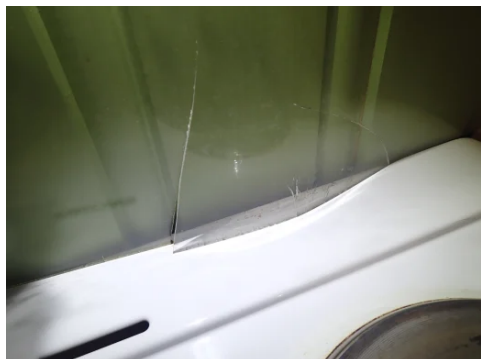
Skade i plasplate.

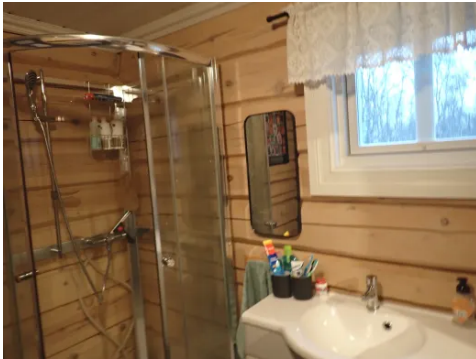
Oversiktsbilde, våtsone.

-Flatt gulv med lokalt fall til sluk målt til 15-18 mm. Det er god oppkant ved døren som sikrer god vannsikkerhet mot tilstøtende rom ved eventuelle lekkasjer i rommet.

-Det må fremdeles brukes dusjkabinett i rommet med dagens overflater på vegger i dusjsone. For å lukke avviket må det foretas oppgraderinger/etablering av tettesjikt.

| <p>-Det må fremdeles brukes dusjkabinett i rommet med dagens overflater. For å lukke avviket må det foretas oppgraderinger/etablering av tettesjikt i våtsoner.</p> <p>-Overvåk tilstanden jevnlig. For å få tilstandsgrad 0 eller 1 må tettesjiktet skiftes ut, men tidspunktet for når dette er nødvendig er vanskelig å si noe om.</p> | |

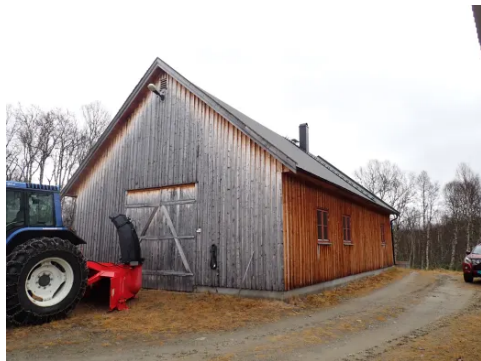
- Bygningen har malt hovedytterdør.
- Verkstedhallen har sidehengslede porter av tre. Porten er misfarget, men har ingen synlige skader.
- Innvendig er det dører av tre.

- Renner og nedløp er utført i lakkert metall. Det blir registrert buling i nedløpsrør som symptom på frostspreng. Funksjonstest er ikke foretatt.
- Taket er tekket med papp. Det er noe mosegroing på vannbordene på taket, men ikke registrert synlige skader.

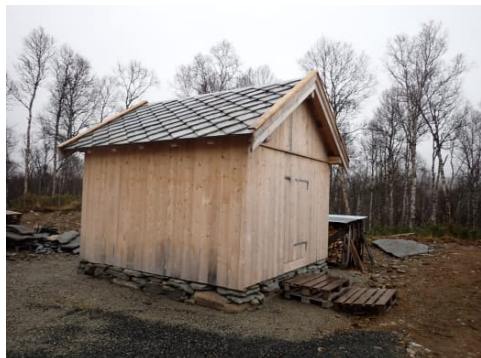
Uthus oppført i én etasje. Grunnmur er oppført i naturstein. Veggkonstruksjon er oppført av reisverk. Fasader er kledd utvendig med stående panel. Taket har saltaksform og er tekket med skiferstein. Gulvet er av trebjelkelag.

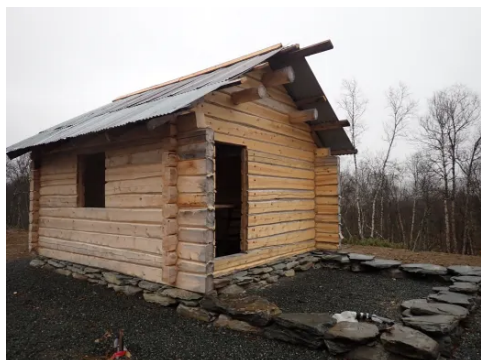
Anneks oppført i én etasje. Grunnmur er oppført i gråstein. Veggkonstruksjon er oppført i tømmer. Taket har saltaksform og er midlertidig tekket med metallplater.
