# Tilstandsrapport

Rekkehus over 3 etasjer

Malmgata 24 F, 8630 STORFORSHEIA

Befaringsdato: 05.08.2025

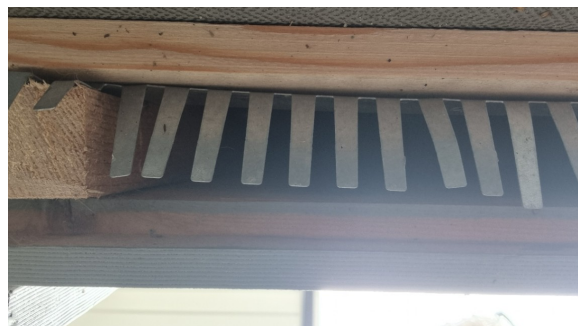
Synlig musebånd i underkant av kledningen

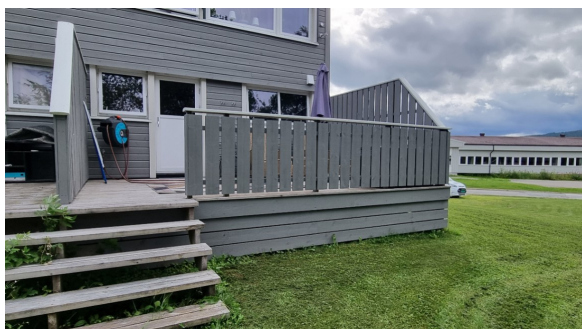
Rekkverket tilfredsstillende ikke dagens krav til høyde.

- Det er ikke krav om utbedring av rekkverkshøyde opp til dagens forskriftskrav.

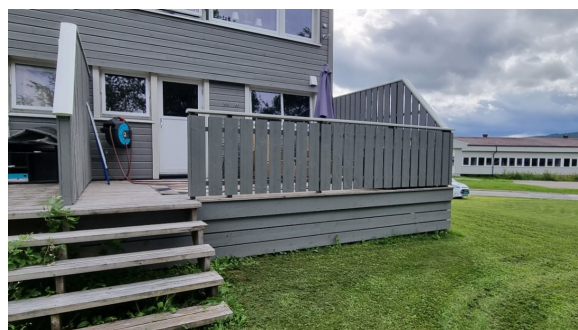
Trapp til terrassen mangler rekkverk/gelender.

- Rekkverk må monteres for å lukke avviket.

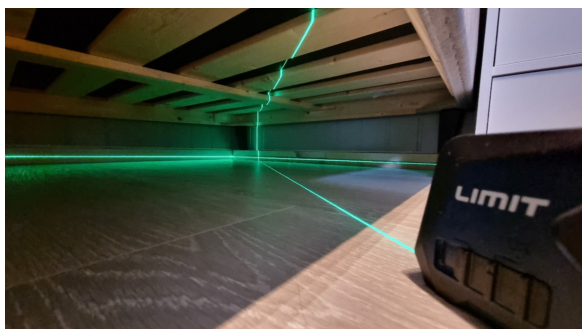
- Målt høydeforskjell på over 20 mm innenfor en lengde på 2 meter. Tilstandsgrad 3 gis med bakgrunn i standardens krav til godkjente måleavvik.

- Største målte planavvik i 1. etasje ble målt i det minste soverommet. Her var det 20 mm avvik innenfor en diameter av 2 meter og 25 mm i hele rommet. I det største soverommet var det 17 mm avvik innenfor en diameter av 2 meter og 20 mm i hele rommet. Dette er mer enn hva NS 3600 tillater av tolleranseavvik.

Kontroll av planavvik og skjevheter med krysslaser, her fra det minste soverommet i 1. etasje.

Bygningsdelen virker å fungere godt med dagens tilstand, og registrert avvik er relativt normalt alder tatt i betraktning. Oppretting av gulv anses av takstmannen ikke som nødvendig (relatert til boligens alder) men ved oppussing kan likevel dette vurderes. TG3 gis med bakgrunn i standardens strenge krav til planavvik/skjevheter.

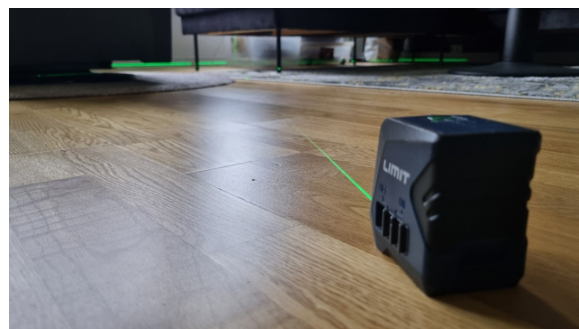
- Største målte planavvik i 2. etasje ble målt i stuen. Her var det 25 mm avvik innenfor en diameter av 2 meter og 30 mm i hele rommet. I kjøkkenet var det 15 mm avvik innenfor en diameter av 2 meter og 17 mm i hele rommet. Dette er mer enn hva NS 3600 tillater av tolleranseavvik. Øvrige rom hadde mindre planavvik.

Kontroll av planavvik og skjevheter med krysslaser, her fra stuen i 2. etasje.

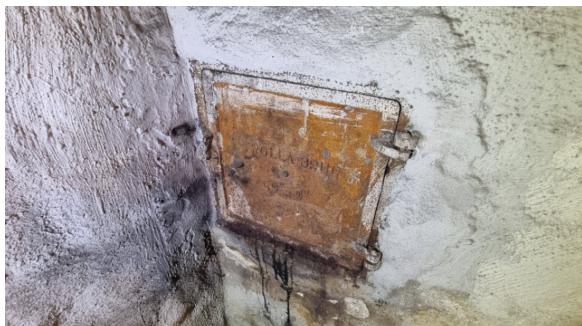
Kontroll av sotluke. Rust i luken.

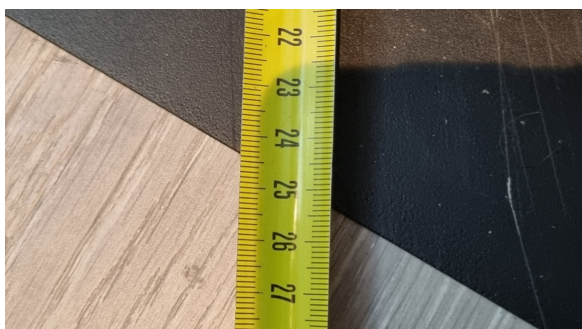
Platen foran vedovnen er noe for kort ved den ene siden i forhold til dagens krav (30 cm).

Utskiftning/flytting av plate bør vurderes.

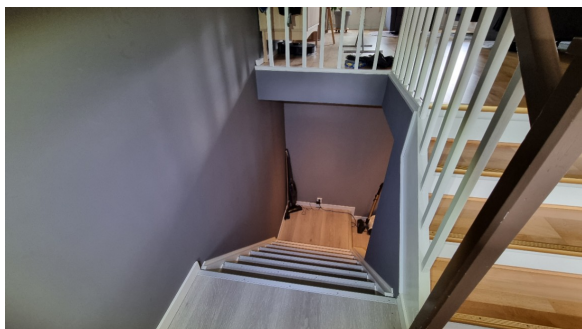
Trapper mangler håndløpere.

Håndløpere bør monteres.

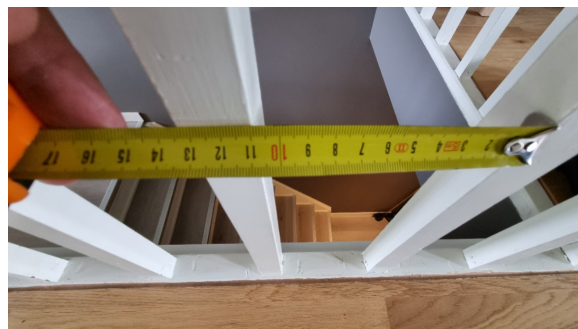
Måling av lysåpninger i rekkverk.

Ved små barn i huset bør lysåpninger minskes.

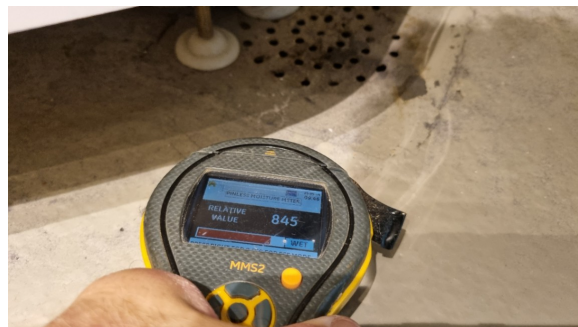
Fuktmåling i gulvet, noe forhøyede fuktverdier ble registrert i gulvet ved sluk.

- Våtrommet må totalrenoveres. Alle forhold med tettesjikt, våtsone, sluk m.m. må dokumenteres.

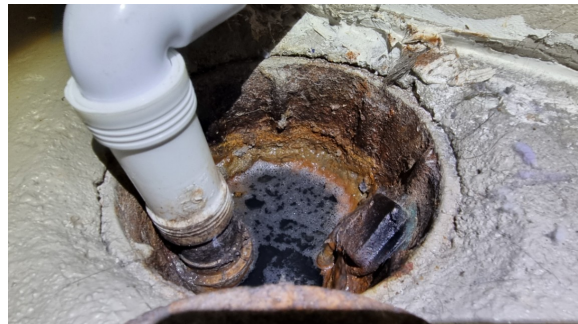
Soilsluk fra byggeår.

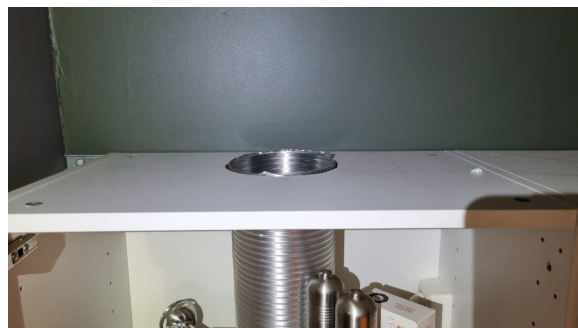
Ventilasjonskanal blir ikke ledet ut.

Få ledet ventilasjonskanal tilfredsstillende ut av konstruksjonen.

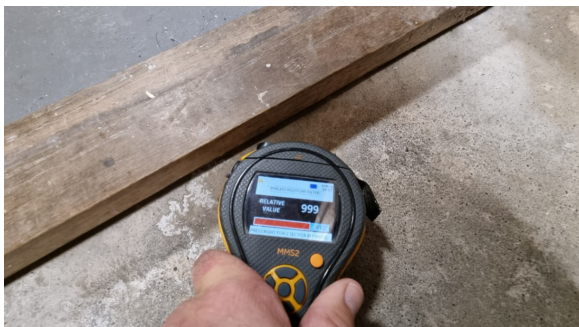
Ved befaring ble det fuktmålt, og det ble registrert fukt i gulvet. Dette er vanlig iht. byggeår da det ikke var normalt å anlegge fuktsperre mot grunnen.

Fuktmåling i gulvet, forhøyede fuktverdier ble registrert

Overvåk tilstanden.

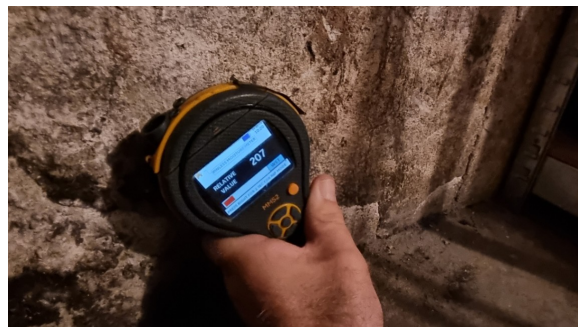
Fuktmåling i vegger, noe forhøyede fuktverdier ble registrert.

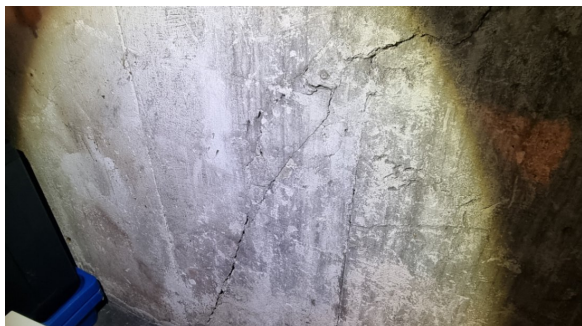
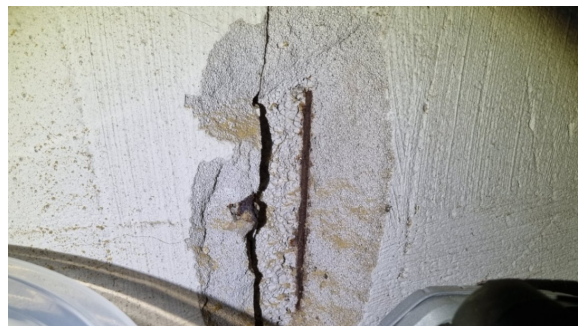
- Grunnmuren har sprekkdannelser.

Sprekker i grunnmur/kjelleryttervegger i kjelleretasjen.

På generelt grunnlag bør sprekker og riss i muren tettes.

Overvåk tilstanden.
