# Tilstandsrapport

Østre Blekmyrmoen 14 , 2460 OSEN

Gnr. 36, Bnr. 436

Rapportdato: 14.11.2022

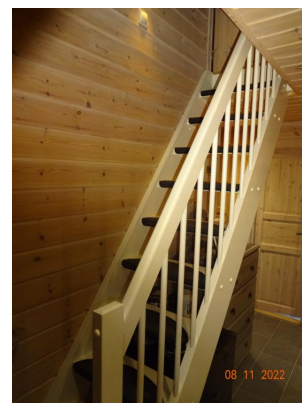
Malt tretrapp til 2.etasje. Utført med malt rekkverk.  
Malt innvendig trapp i 2018.  
Byggeteknisk forskrift (TEK17) med veiledning § 12-14. Trapp  
Trapp, leder eller stige til areal som ikke er måleverdig, er unntatt fra øvrige bestemmelser i denne paragrafen.

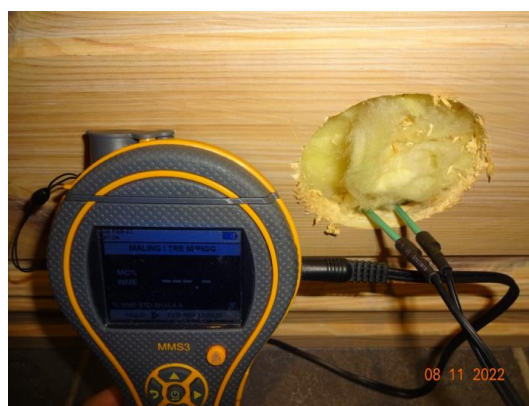
Hulltaking er foretatt nederst på delevegg mot våtsonen. Ved bruk av fuktmåler ble det ikke registrert unormale verdier.

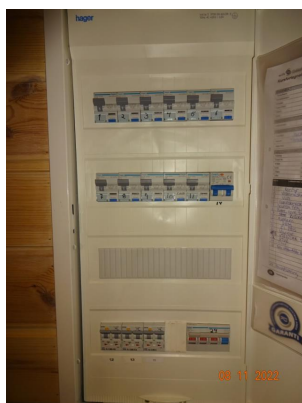
Tilstandsgrad satt ut fra manglende dokumentasjon på utførte arbeider fra byggeåret. Forskriftmangel: Samsvarserklæring er ikke fremvist.

Kun fremvist samsvarserklæringer etter byggeåret.
