# Tilstandsrapport

📍 Østre Blekmyrmoen 14, 2460 OSEN

# gnr. 36, bnr. 436

Befaringsdato: 08.11.2022

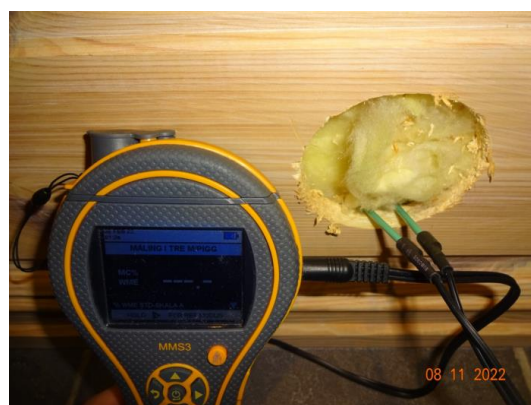
Hulltaking er foretatt nederst på delevegg mot våtsonen. Ved bruk av fuktmåler ble det ikke registrert unormale verdier.

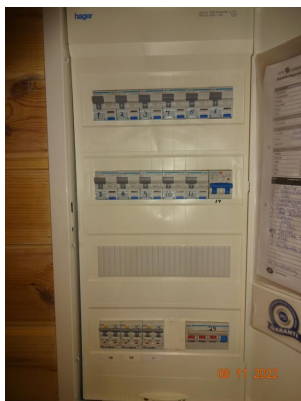
**Tilstandsgrad satt ut fra manglende dokumentasjon på utførte arbeider fra byggeåret. Forskriftmangel: Samsvarserklæring er ikke fremvist.**

**Kun fremvist samsvarserklæringer etter byggeåret.**
