# Tilstandsrapport

Østre Blekmyrmoen 14, 2460 OSEN

# gnr. 36, bnr. 436

Befaringsdato: 06.11.2023

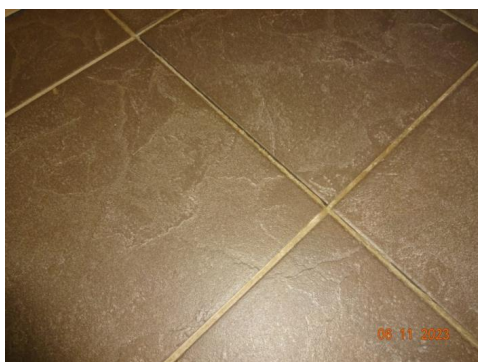
Gulvflater med fliser og tregulv.

- Det er påvist andre avvik:

- Det må foretas tiltak for å lukke avviket.

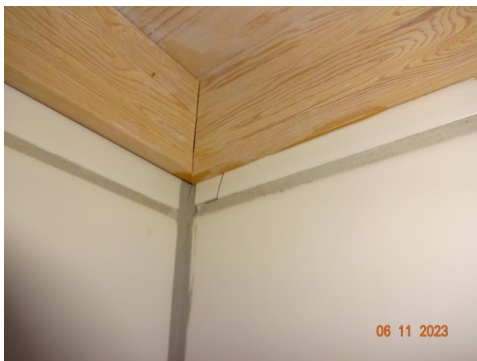
Himling med panel. Innfelt downlight i himling.

- Det er påvist andre avvik:

Liten sprekk i flis ved vindu.

- Det må foretas tiltak for å lukke avviket.

Innerdør må fuktbeskyttes for å lukke avviket.
