# Tilstandsrapport

Leilighet i 4.mannsbolig

P. Chr. Asbjørnsens veg 4 C, 2407 ELVERUM

Befaringsdato: 25.08.2025

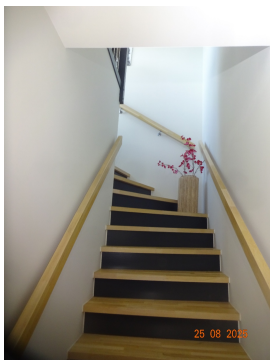
### ! TG 1 Innvendige trapper

Adkomst til trapperom/gang i 3. etasje via tretrapp. Montert håndløper på begge sider.

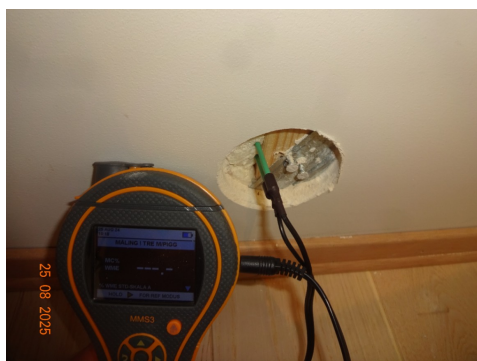
#### ! TG 1 Tilliggende konstruksjoner våtrom

Hulltaking er foretatt nederst på delevegg mot våtsonen. Ved bruk av fuktmåler ble det ikke registrert unormale verdier.

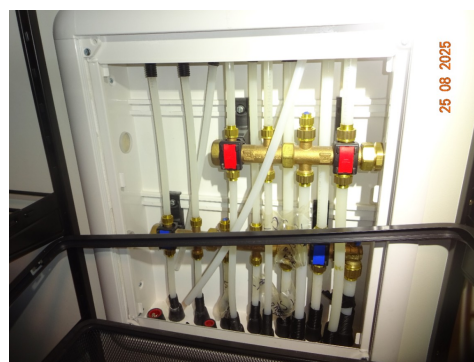
#### ! TG 1 Vannledninger

Stoppekran plassert i fordelerskap.  
Koblingskap for vannrør i vegg på vaskerom.  
Vannledninger av rør i rør.  
Utført isolering av vannrør i 1.etasje på grunn av kulde fra ventilasjonsrør. Utført i 2024 av firma.  
Etablert drengåpning for eventuelt lekkasjevann.

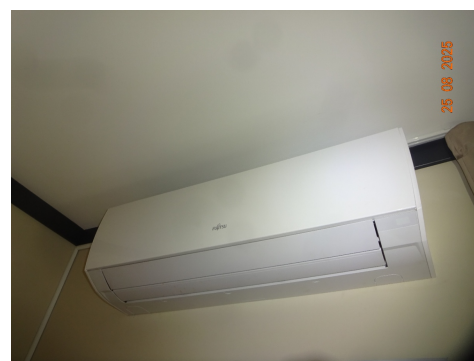
#### ! TG 1 Andre VVS-installasjoner

Leiligheten varmes opp med varmekabler i alle rom utenom soverom.  
Montert 2 stk luft-luft varmepumper.  
En varmepumpe fra 2022.  
Varmegjenvinner i ventilasjonsanlegg.  
Montert varmekabel i takrenne.

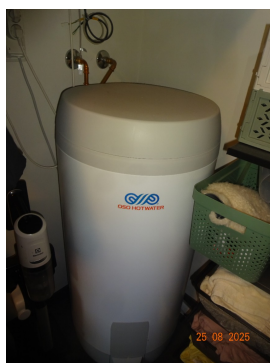
## TG I Varmtvannstank

Varmtvannsbereider plassert på vaskerom, 194 liter fra 2019.  
Fast tilkoblet.
