# Tilstandsrapport

Enebolig med hybelleilighet

Kannikvegen 8 , 2413 ELVERUM

Befaringsdato: 12.01.2026

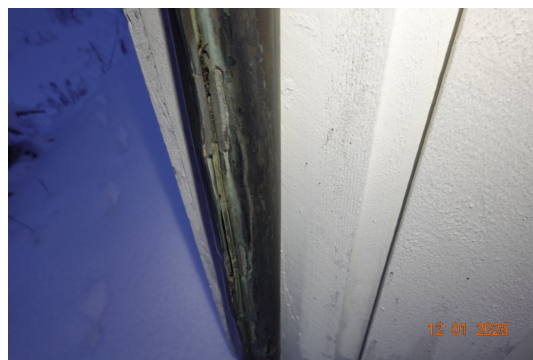
Det er påvist rust på rennekroker. Irr på takrenner.

Påvist frostspreng i taknedløp på hushjørne mot nordvest.

Det bør utføres ytterligere undersøkelser av takrenner og beslag når snøen er borte, for å avdekke eventuelle skjulte skader eller mangler. Rust på rennekroker og utett takrennenedløp bør utbedres for å hindre vannskader på fasade og grunnmur, samt for å forlenge levetiden på takrennesystemet.

Dersom tiltak ikke iverksettes, øker risikoen for fuktskader og følgeskader på bygningen.

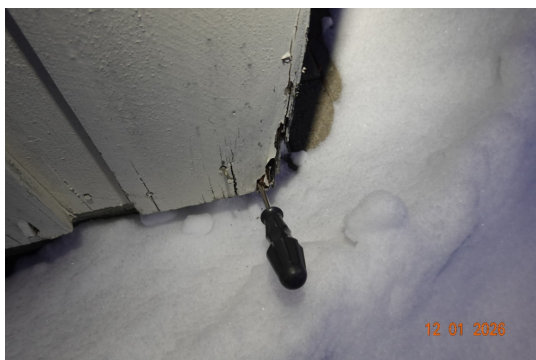
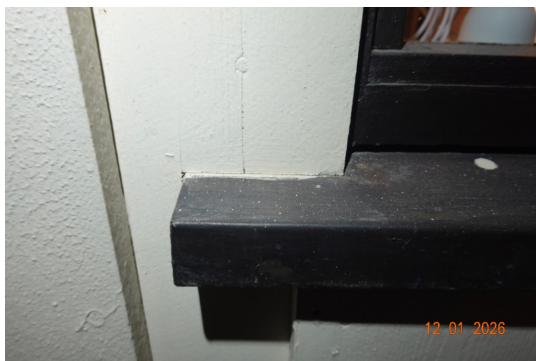
### TG 2 Veggkonstruksjon

- Det er påvist spredte råteskader i bordkledningen.

Panel er ført helt ned mot vannbrett, fare for fuktopptrekk og forvittringer.

Det ble påvist råteskader i panelender på fasade mot parkeringsplass.

- Råteskadet trekledning må skiftes ut.
- Råteskader i bordkledningen kan fortsette å utvikle seg både i tilliggende bordkledning og til bakenforliggende veggkonstruksjon, dersom en ikke foretar tiltak.

Det bør utføres vedlikehold og utskiftning av panel med svertesopp og råteskader for å hindre videre forringelse av kledningen.

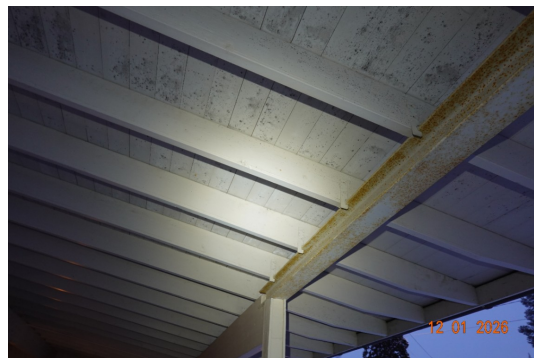
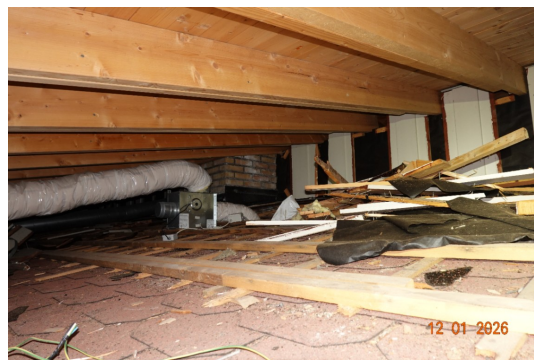
## TG 2 Takkonstruksjon/Loft

Det er påvist svertesopp i undertak og rust på ståldrager i takkonstruksjonen over carport.

Det bør gjennomføres tiltak for å fjerne svertesopp i undertaket og utbedre rust på ståldrageren.

Dersom dette ikke utbedres, kan det føre til videre soppvekst, svekkelse av konstruksjonen og redusert levetid på bærende elementer.

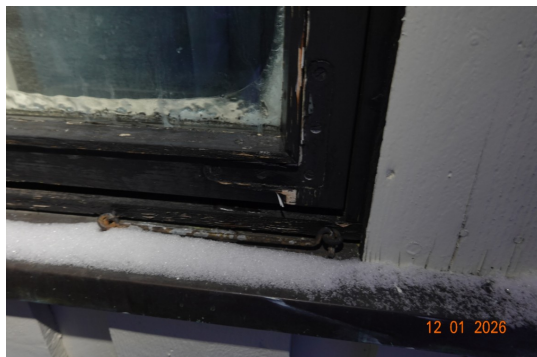
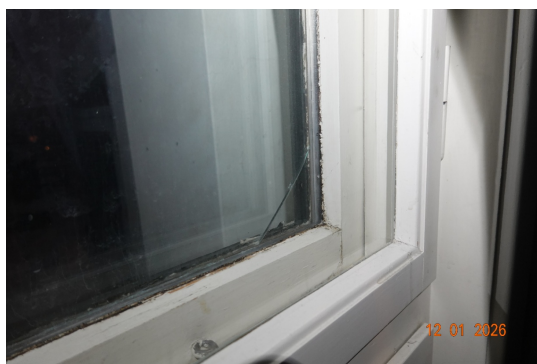
## TG 2 Vinduer

- Karmene i vinduer er slitte og det er sprekker i treverket.

Det er påvist sprekke i vinduglass på ett soverom.

Det bør foretas lokal utbedring av slitte karmen og sprekker i treverket for å hindre videre forringelse, varmetap og risiko for fuktinntrengning som kan føre til råte og mugg.

Punkterte isolerglass bør vurderes skiftet ut for å opprettholde god isolasjonsevne og unngå kondensproblemer, som kan medføre fuktskader på omkringliggende konstruksjoner.

Vindu med sprekke bør skiftes.

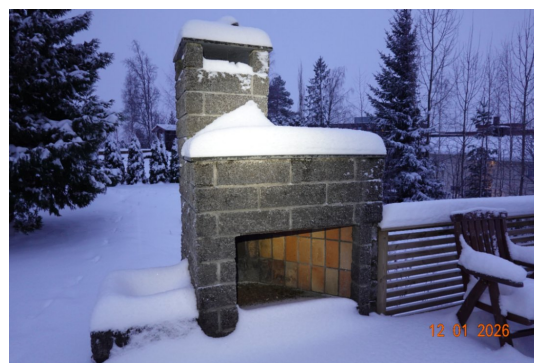
## TG IU Pipe og ildsted - 3

Rust på sotluke.

Det er påvist riss i murpuss.

Sotluken bør byttes ut eller utbedres for å hindre videre rustdannelse, som kan føre til redusert funksjon og økt risiko for lekkasje av sot og røyk til omgivelsene.

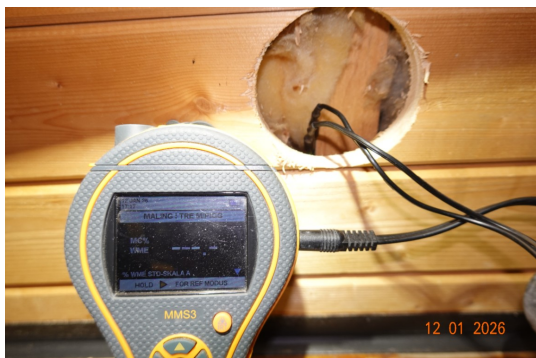
## 1. ETASJE (HYBELLEILIGHET) > BAD/VASKEROM

Ikke fuktsikre overflater, dusjkabinett hindrer direkte vannsprut på overflatene.

Det anbefales at badet/våtrommet totalrenoveres. Ved renovering bør det sikres tilstrekkelig fall til sluk og etableres fuktsikre overflater, samt at alle forhold med tettesjikt, våtsone, sluk mv. dokumenteres.

Manglende fall til sluk og utilstrekkelig fuktsikring medfører økt risiko for vannansamling, lekkasjer og fuktskader i omkringliggende konstruksjoner.
