Kannikvegen 8, 2413 ELVERUM

**Flott arkitekttegnet enebolig med  
alt på én flate, hybelleilighet og  
stor carport med lader. Luftig tomt  
med bra utsikt!**

## Nøkkelinformasjon

| Tilstandsrapport ..... | 55 |

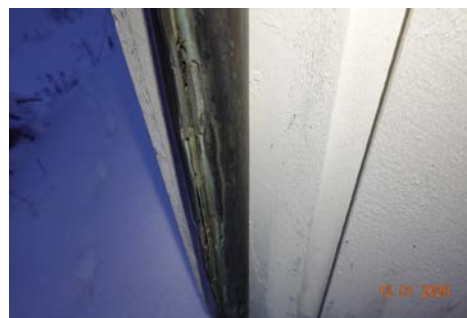
\* Utvendig > Nedløp og beslag: Mer enn halvparten av forventet brukstid er passert på renner/nedløp/beslag. Det er påvist rust på rennekroker. Irr på takrenner. Påvist

frostsprenng i taknedløp på hushjørne mot nordvest. Større deler av takrenner og beslag er ikke besikktiget. Anbefaler ytterligere undersøkelser når snøen blir borte.

• Overvåk tilstanden jevnlig. For å få tilstandsgrad 0 eller 1 må beslag/renner/nedløp skiftes ut, men tidspunktet for når dette er nødvendig er vanskelig å si noe om.

Det bør utføres ytterligere undersøkelser av takrenner og beslag når snøen er borte, for å avdekke eventuelle skjulte skader eller mangler.  
Rust på rennekroker og utett takrennenedløp bør utbedres for å hindre vannskader på fasade og grunnmur, samt for å forlenge levetiden på takrennesystemet.  
Dersom tiltak ikke iverksettes, øker risikoen for fuktskader og følgeskader på bygningen.

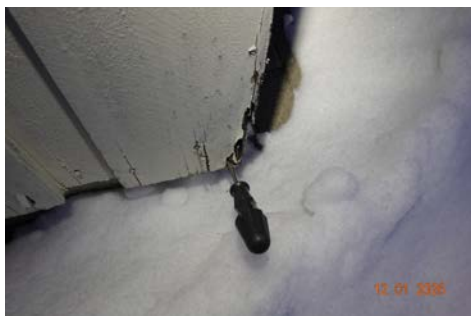
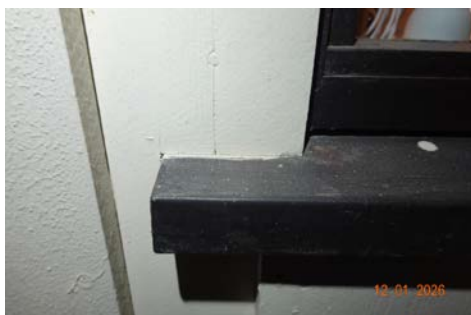
### TG 2 Veggkonstruksjon

\* Utvendig > Veggkonstruksjon: Det er påvist spredte råteskader i bordkledningen. Det er påvist svertesopp på utvendig panel. Behov for vedlikehold og enkelte utskiftninger. Panel er ført helt ned mot vannbrett, fare for fuktopptrekk og forvittringer. Det ble påvist råteskader i panelender på fasade mot parkeringsplass.

- Råteskadet trekledning må skiftes ut.
- Råteskader i bordkledningen kan fortsette å utvikle seg både i tillegg til bordkledning og til bakenforliggende veggkonstruksjon, dersom en ikke foretar tiltak.

Det bør utføres vedlikehold og utskiftning av panel med svertesopp og råteskader for å hindre videre forringelse av kledningen.

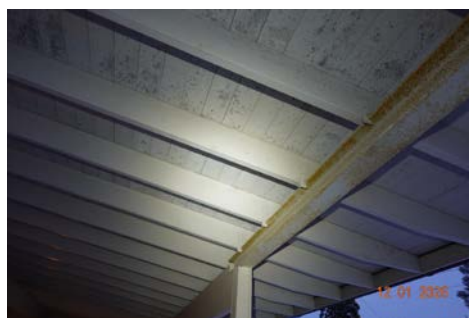
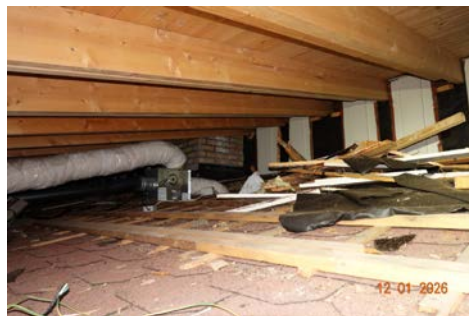
## TG 2 Takkonstruksjon/Loft

\* Utvendig > Takkonstruksjon/Loft: Det er påvist andre avvik: Det er påvist svertesopp i undertak og rust på ståldrager i takkonstruksjonen over carport. Synlige spiker igjennom undertak på loft. Bygningsavfall på loft bør fjernes.

Det bør gjennomføres tiltak for å fjerne svertesopp i undertaket og utbedre rust på ståldrageren.  
Dersom dette ikke utbedres, kan det føre til videre soppvekst, svekkelse av konstruksjonen og redusert levetid på bærende elementer.
