Kannikvegen 8, 2413 ELVERUM

**Flott arkitekttegnet enebolig med alt på én flate, hybelleilighet og stor carport med lader. Luftig tomt med bra utsikt!**

**Salgsobjekt:** Enebolig med hybelleilighet

**Byggeår:** 1966

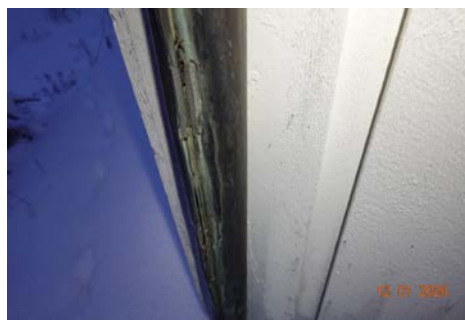
\* Utvendig > Nedløp og beslag: Mer enn halvparten av forventet brukstid er passert på renner/nedløp/bslag. Det er påvist rust på rennekroker. Irr på takrenner. Påvist

frostspreng i taknedløp på hushjørne mot nordvest. Større deler av takrenner og beslag er ikke besiktiget. Anbefaler ytterligere undersøkelser når snøen blir borte.

Rust på rennekroker og utett takrennenedløp bør utbedres for å hindre vannskader på fasade og grunnmur, samt for å forlenge levetiden på takrennesystemet.

Dersom tiltak ikke iverksettes, øker risikoen for fuktskader og følgeskader på bygningen.

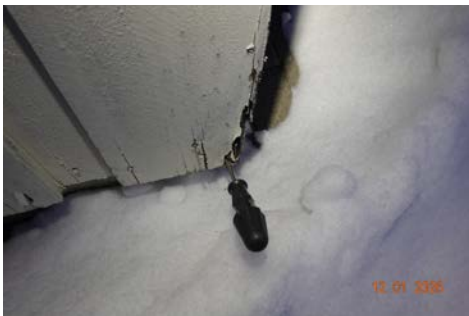
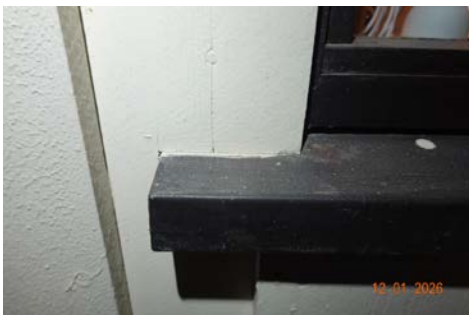
### TG 2 Veggkonstruksjon

\* Utvendig > Veggkonstruksjon: Det er påvist spredte råteskader i bordkledningen. Det er påvist svertesopp på utvendig panel. Behov for vedlikehold og enkelte utskiftninger. Panel er ført helt ned mot vannbrett, fare for fuktopptrekk og forvittringer. Det ble påvist råteskader i panelender på fasade mot parkeringsplass.

- Råteskadet trekledning må skiftes ut.
- Råteskader i bordkledningen kan fortsette å utvikle seg både i tillegg til bordkledning og til bakenforliggende veggkonstruksjon, dersom en ikke foretar tiltak.

Det bør utføres vedlikehold og utskiftning av panel med svertesopp og råteskader for å hindre videre forringelse av kledningen.

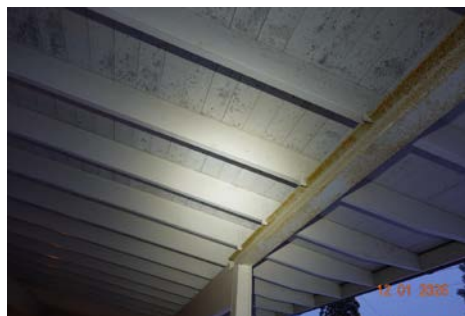
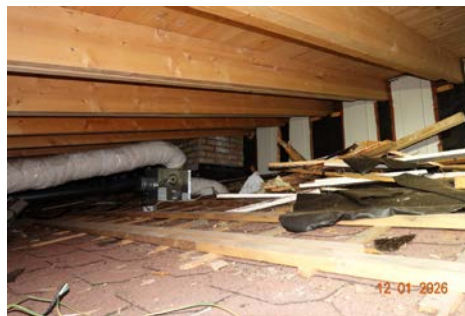
## TG 2 Takkonstruksjon/Loft

\* Utvendig > Takkonstruksjon/Loft: Det er påvist andre avvik: Det er påvist svertesopp i undertak og rust på ståldrager i takkonstruksjonen over carport. Synlige spiker igjennom undertak på loft. Bygningsavfall på loft bør fjernes.

Det bør gjennomføres tiltak for å fjerne svertesopp i undertaket og utbedre rust på ståldrageren.

Dersom dette ikke utbedres, kan det føre til videre soppvekst, svekkelse av konstruksjonen og redusert levetid på bærende elementer.

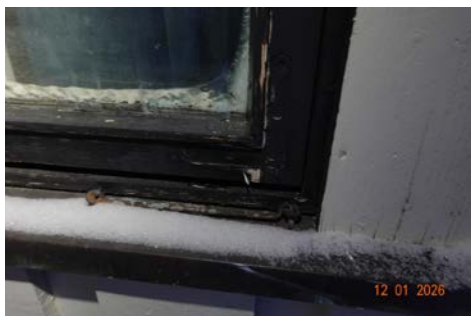
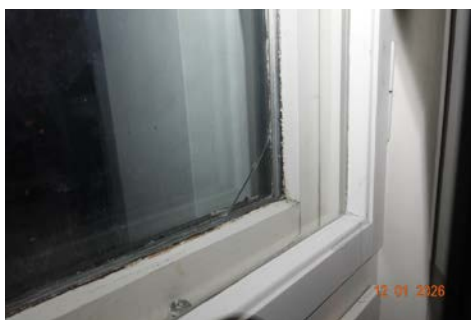
## TG 2 Vinduer

\* Utvendig > Vinduer: Karmene i vinduer er slitte og det er sprekker i treverket. Enkelte punkterte isolerglass. Det er påvist sprekk i vindusglass på ett soverom. Det er påvist vindu som sitter fast i maling.

Det bør foretas lokal utbedring av slitte karm og sprekker i treverket for å hindre videre forringelse, varmetap og risiko for fuktinntrengning som kan føre til råte og mugg.  
Punkterte isolerglass bør vurderes skiftet ut for å opprettholde god isolasjonsevne og unngå kondensproblemer, som kan medføre fuktskader på omkringliggende konstruksjoner.  
Vindu med sprekke bør skiftes.

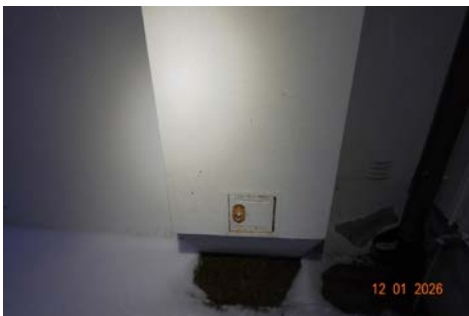
\* Innvendig > Pipe og ildsted - 2: Det er påvist andre avvik: Rust på sotluke. Det er påvist riss i murpuss.

Sotluken bør byttes ut eller utbedres for å hindre videre rustdannelse, som kan føre til redusert funksjon og økt risiko for lekkasje av sot og røyk til omgivelsene.

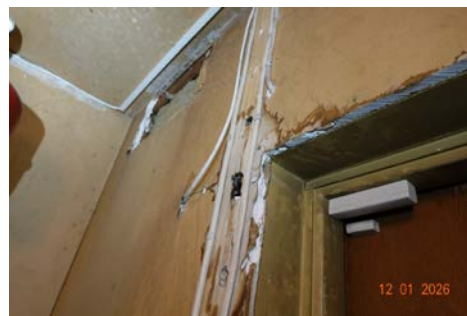
\* Innvendig > Andre innvendige forhold: Det er påvist andre avvik: Det er påvist riss/sprekker i gulv. Det er påvist fuktskjolder på innvendige overflater. Ved bruk av fuktmåler ble det ikke registrert unormale verdier.

Riss og sprekker i gulvet bør utbedres for å hindre videre forringelse av konstruksjonen.

Fuktskjolder på overflater bør følges opp med nærmere undersøkelser for å avklare årsak og omfang, selv om det ikke ble målt unormale fuktverdier.

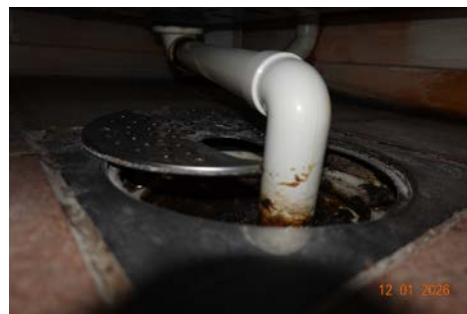
### TG 3 Generell

\* Våtrom > 1.etasje (hybelleilighet) > Bad/vaskerom > Generell: Våtrommet må oppgraderes for å tåle normal bruk etter dagens krav. Det er ikke etablert fall til sluk, og gulvet er flatt. Dette medfører økt risiko for at vann ikke ledes effektivt til sluket, noe som kan føre til vannansamling på gulvet. Ikke fuktsikre overflater, dusjkabinett hindrer direkte vannsprut på overflatene. Begrenset besiktigelse muligheter av sluk under dusjkabinett. Sluk bør rengjøres.

Manglende fall til sluk og utilstrekkelig fuktsikring medfører økt risiko for vannansamling, lekkasjer og fuktskader i omkringliggende konstruksjoner.

**Kostnadsestimat: 200 000 - 500 000**

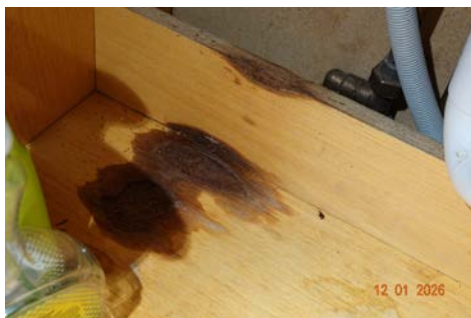
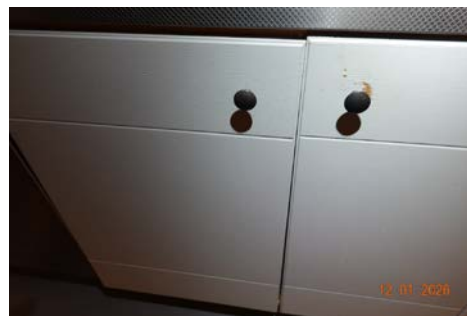
\* Kjøkken > 1.etasje > Kjøkken > Overflater og innredning: Det er påvist andre avvik: Fuktskadet bunnplate under kum. Ved bruk av fuktmåler ble det ikke registrert unormale verdier. Eier opplyser: Fuktskade er etter lekk fra vaskemidler. Behov for justering av skapdører. Del med manglende fugemasse i mellom flisfuger. Slark i blandebatteri.

Manglende fugemasse mellom flisfuger bør etterfuges.

Slark i blande batteri bør utbedres for å forhindre lekkasje.

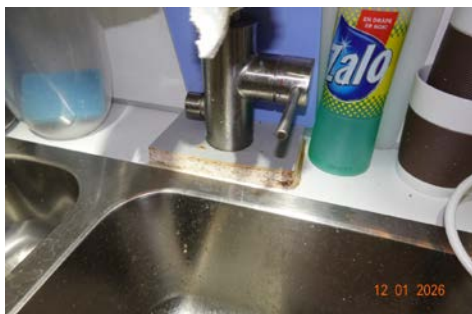
\* Kjøkken > 1.etasje (hybelleilighet) > Entré/stue/Kjøkken > Overflater og innredning: Det er påvist andre avvik: Fuktskadet bunnplate under kum. Ved bruk av fuktmåler ble det ikke registrert unormale verdier. Eier opplyser: Fuktskade er etter lekk fra vaskemidler. Behov for justering av skapdører. Del med manglende fugemasse i mellom flisfuger. Slark i blandebatteri.

Blandebatteriet bør ettersees og eventuelt monteres på nytt av fagperson for å sikre korrekt funksjon og unngå lekkasjer eller ytterligere skader på innredning og benkeplate.
