# Tilstandsrapport

Enebolig

Utsiktsveien 1, 4844 ARENDAL

Oppdragsnr.: 20201-1735

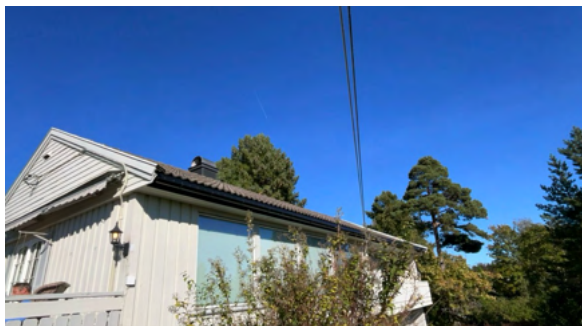
## Veggkonstruksjon

- Uten tilstrekkelig lufting bak bordkledningen kan fuktighet som trenger inn bak bordene eller gjennom veggen innenfra ikke tørke opp. Dette skaper ideelle forhold for råtesopp og muggvekst.
- Det bør foretas tiltak for å bedre lufting av kledningen.

For øvrig normalt løpende overflatevedlikehold.

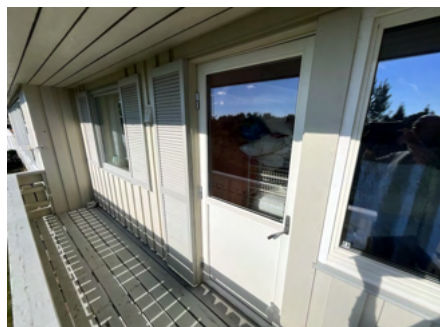
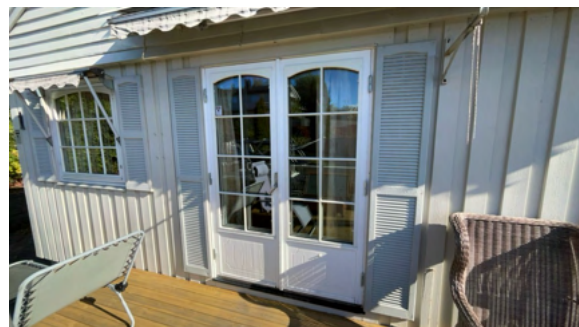
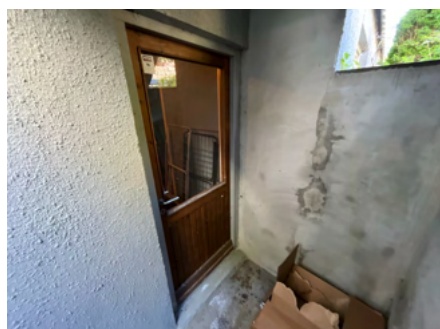
## TG 2 Terrasser og Balkonger

- Lufterbalkong i tre.
- Treterrasse med beiset terrassegulv ved stue.

- Beslag må skiftes ut/monteres.

Overflatevedlikehold gulv og rekker. Etterforsterkning av hovedterrassen. anbefaler etterkontroll med tetthet/overgangstetting rundt bjelkegjennomføringer for luftebalkongen.

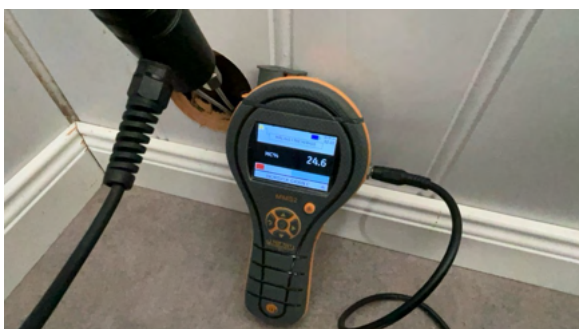
Hulltaking - Fuktmåling i rom under terreng - Skadelig høyt trefuktinnhold i hulltakingsområdet.

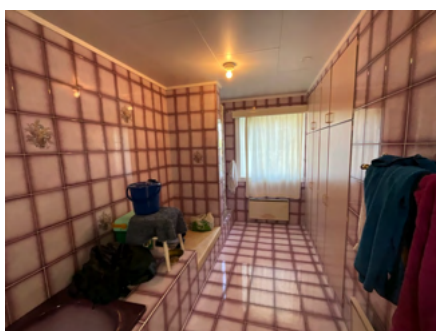
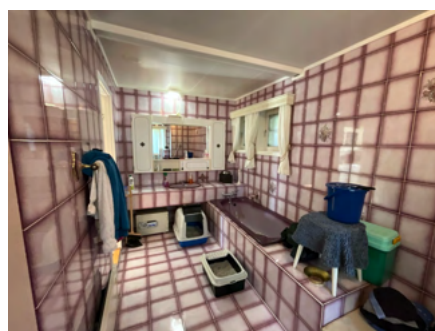
### Tilliggende konstruksjoner våtrom

Hulltaking med fuktmåling er foretatt fra tilstøtende underliggende bod. Det er ikke avdekket skadelige fuktverdier i hulltakingsområdet, ved måling av trefukttinnhold.

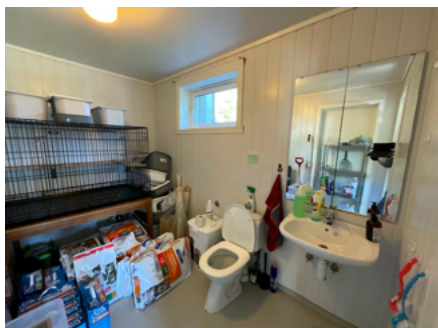
## TG 2 Vannledninger

Boligen er utført med vannrør/trykkør i kobber. Ingen åpenbare lekkasjer fra røropplegget på befaringstidspunktet.

Det ble registrert trykkslag i deler av anlegget. Redusert vanntrykk ved funksjonstesting i toalettrommet. Deler av røropplegget kan være utsatt for frostrisiko i den kalde årstiden.

- I forbindelse med oppgradering av våtrom vil det være naturlig med utskiftning av rør.

Vannrør som er plassert i yttervegg må holdes under oppsikt i frost-perioder og gjennomføring til utekran bør stenges og avtappes for å unngå frost. Det må påregnes vedlikehold og fornyelser ved oppgraderinger av rom med vannledninger av kobber. Videre anbefales ettermontering av automatisk lekkasjestopper / waterguard i tilknytning til rom med vanninstallasjoner og som ikke er utført med sluk og vanntette sjikt. Eksempelvis kjøkken og toalettrommene.

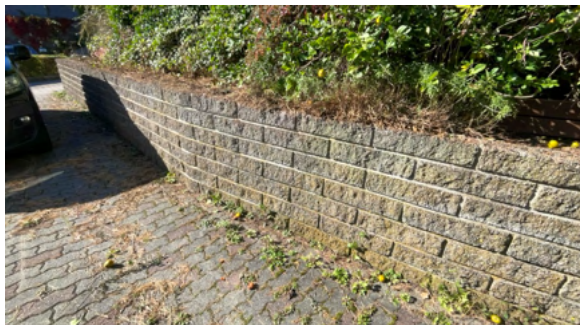
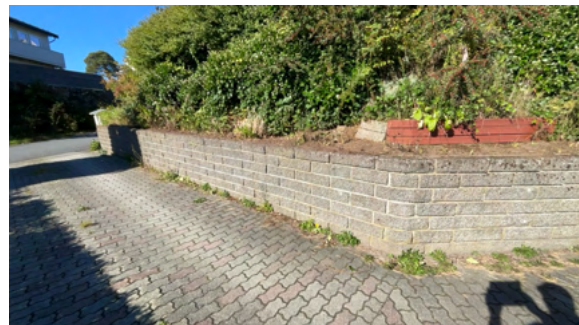
## TG 2 Terrengforhold

Tomten er opparbeidet i opprinnelig skrånende kupert fjellterreng med tilbakefylte masser mot grunnmuren. Utvendig opparbeidelse består av hellelagte arealer og jordholdige masser.

- Det bør foretas terrengjusteringer.

Terrengforholdene må holdes under oppsikt. Eventuelle tiltak må vurderes i forhold til overvannstilsig i nedbørsperioder og perioder med overganger mellom frost og snøsmelting. Eventuelle tiltak og terrengjusteringer bør også vurderes i forbindelse med en kommende redrenering.

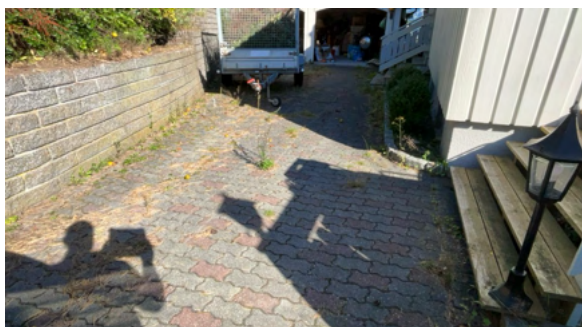
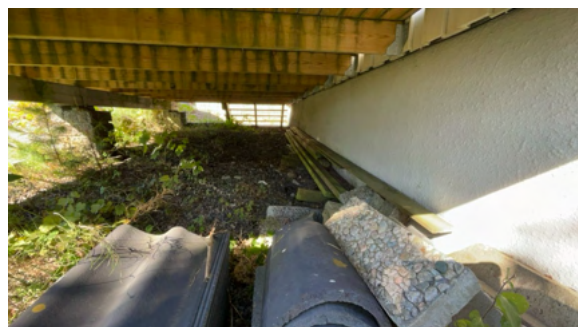
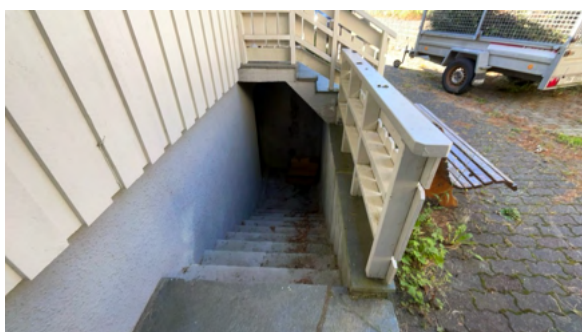
## TG 2 Utvendige vann- og avløpsledninger

Vann og avløpsledninger er nedgravet og/eller skjult under terrengflater. Utvendige vann og avløpsledninger er derfor ikke fysisk kontrollert eller vurdert. Vurderingen beror utelukkende på tilgjengelige opplysninger om anleggets alder og naturlig slitasje. Det fremkommer ingen opplysninger som tilsier at det har vært frostproblematikk, tilbakeslag eller utfordringer med vanntrykket.
