Utsiktsveien 1, 4844 ARENDAL

**Enebolig med dobbelgarasje -  
sentral beliggenhet - gode  
solforhold.**

Enebolig  
Utsiktsveien 1, 4844 ARENDAL  
ARENDAL kommune  
gnr. 507, bnr. 1370

Befaringsdato: 25.09.2025 Rapportdato: 09.11.2025 Oppdragsnr.: 20201-1735 Referansenummer: RC8594

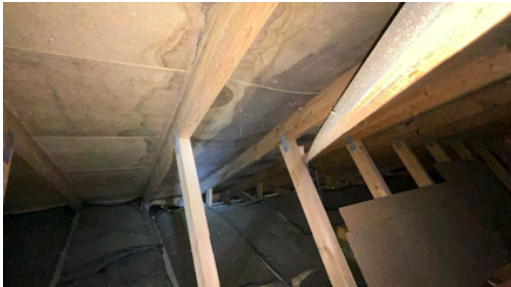
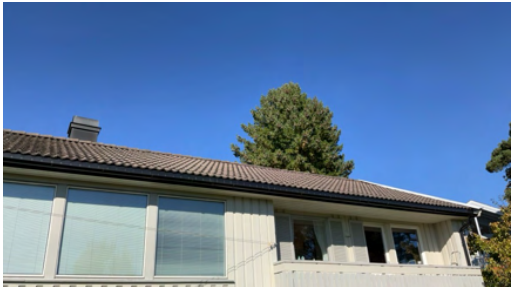
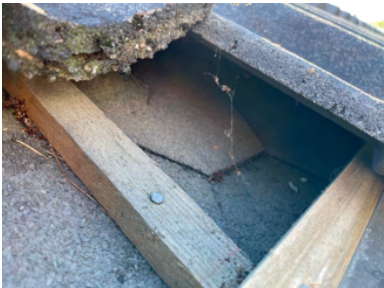
**Vurdering av avvik:**  
• Mer enn halvparten av forventet brukstid er passert på undertak.

Undertaket har misfargede områder som følge av kondensfukt og undertak av sponplater under pipegjennomføringen er skadet som følge av utettheter rundt pipegjennomføringen. Området var ikke oppfuktet på befaringstidspunktet og fukskaden kan derfor være fra før yttertaket ble etablert nytt pipebeslag ble montert.

**Konsekvens/tiltak**  
• Overvåk tilstanden jevnlig. For å få tilstandsgrad 0 eller 1 må tekkingen skiftes ut, men tidspunktet for når dette er nødvendig er vanskelig å si noe om.  
• Når taktekking og undertak begynner å bli gamle, øker risikoen for lekkasjer, noe som kan føre til omfattende og kostbare reparasjoner av underliggende konstruksjoner dersom en ikke foretar tiltak på konstruksjonene før dette oppstår.

Pipegjennomføringen i yttertaket må kontrolleres for fuktinntrengning i etterkant av nedbørsperioder med vind/slagregn, ettersom det ikke var oppfuktede konstruksjonsdeler på befaringstidspunktet og det ikke kan utelukkes utettheter i gjennomføringen.

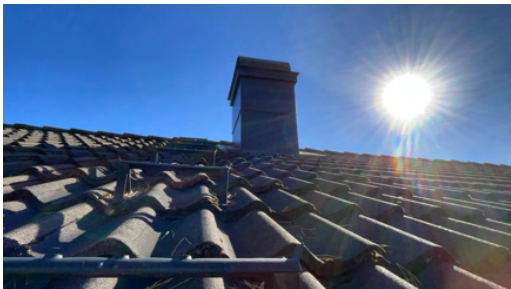
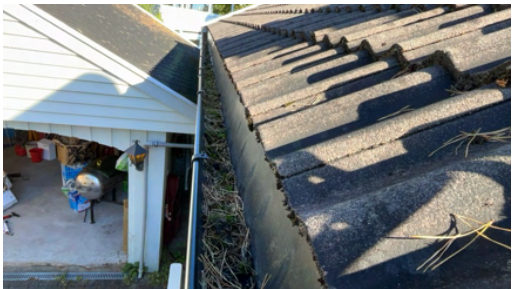
## TG 2 Nedløp og beslag

Takrenner og nedløp i stål eller aluminum.  
Fallforhold i renner er ikke vurdert.  
Pipebeslag i plastbelagt stål.

Det ble registrert opphopning av nedfall i renner. Nedfall kan føre til tette nedløp og økt risiko for frostsprengning i takrenner og nedløp.

Fjerne nedfall i renner. Videre må det påregnes rens av nedløp og drensrør.

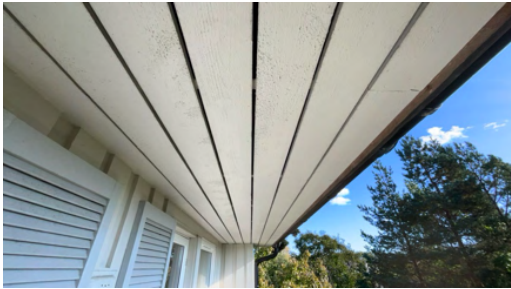
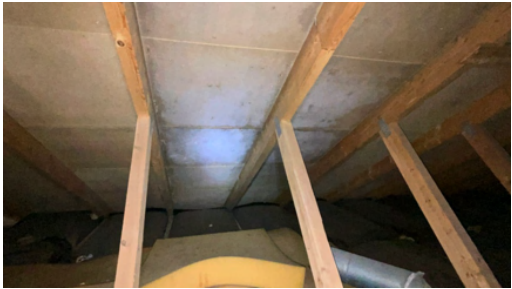
## TG 2 Takkonstruksjon/Loft

- Det er påvist fuktskjolder/skader i takkonstruksjonen.

Ved eventuell ettermontering av snøfangere bør takkonstruksjonen forsterkes på øverloft. Anbefaler å etablere insektnetting som forebyggende tiltak mot skadedyr-inntrengning. Sørge for vedvarende god utlufting av innvendige oppholdsrom.

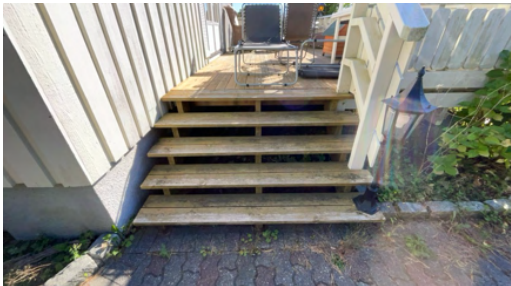
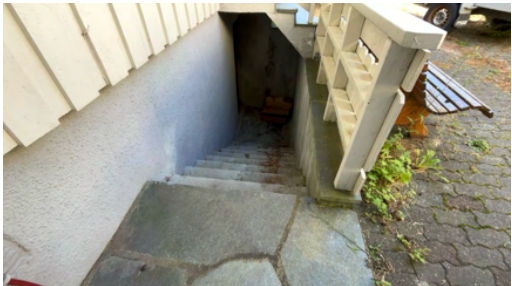
Det mangler håndløpere langs vegglivet. Trappevanger står i umiddelbar kontakt med terreng og utsettes for direkte fuktbelastning.

Ettermontere håndløpere langs vegglivet i trappeløpet. Overflatevedlikehold av tretrappen. Konstruksjonens nedre deler må sikres mot terrengfukt som forebyggende tiltak mot råteskader.

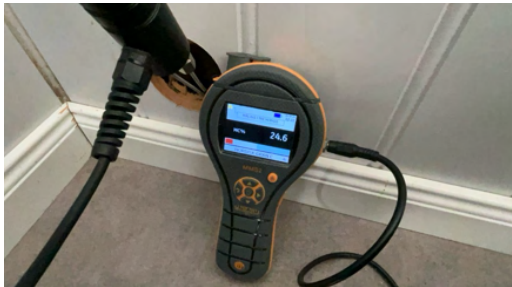
- Det er gjennom hulltaking påvist høyt fuktnivå inne i trekonstruksjonen i hulltakingen, men ikke påvist fuktskader i dette området. Høy luftfuktighet kan over tid føre til muggvekst eller sverting av materialer. Samtidig kan materialer og konstruksjoner bli ødelagt.
- Det er påvist fuktighet i oppforet tregulv i underetg/kjeller, og det er derfor ikke foretatt hulltaking.
- Det er påvist indikasjoner på noe fuktgjennomtrenging i kjellergulv.
- Det er påvist indikasjoner på noe fuktgjennomtrenging inn i kjellermur.
- Det er registrert fuktskjolder/fuktskader på overflater.
- Kjeller har begrenset ventilering/luftgjennomstrømning.

Det er påvist skadelig høyt trefukttinnhold og råteskade i innforet trekonstruksjonen, ved hulltaking i kjellerstue.

Forhøyede fuktverdier i rom under terreng med tilbakefylte yttervegger kan være forårsaket av fuktvandring i ytterkonstruksjonen som følge av sviktende drenering og/eller innvendig kondensering som følge av dampholdig inneluft som kondenserer mot kalde yttervegger / overflater.

Hulltaking - Fuktmåling i rom under terreng - Skadelig høyt trefukttinnhold i hulltakinsområdet.

- Påviste skader må utbedres.

- Det må foretas ytterligere undersøkelser for å fastslå omfang/årsak.
- Ytterligere undersøkelser må foretas for å få kartlagt årsak og omfanget på eventuelle skader.

For å avdekke skadeomfang må konstruksjonen åpnes ytterligere.

Det anbefales at innforet treverk mot tilbakefylt ytterkonstruksjon i kjeller fjernes inntil drenering, terrengforhold og fuktvandring er utbedret, og at kjelleren har mest mulig åpne murkonstruksjoner med god utlufing. Terrengforhold, drenering med fuktsikring og utvendig isolering av grunnmuren må utbedres før konstruksjoner og overflater kan reetableres. Viser for øvrig til kommentarer vedrørende drenering og terrengforhold. Etablere økt grad av innvendig ventilering for utlufing av rom og uttransportering av dampholdig inneluft.

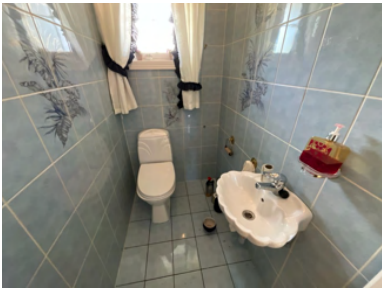
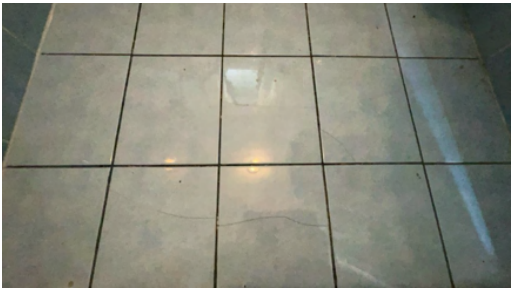
- Vurdering av avvik:
- Toalettrom har kun naturlig avtrekk fra rommet, NS 3600 krever mekanisk avtrekk for å kunne gi TG 0/1.
- Det ble registrert løse og sprukne fliser.

Utbrede flisoverflater med sprukne / løse fliser.

Anbefaler å ettermontere automatisk lekkasjestopper / waterguard for å redusere risikoen for fuktproblematikk ved eventuelle fremtidige lekkasjer fra toalettrommets installasjoner.

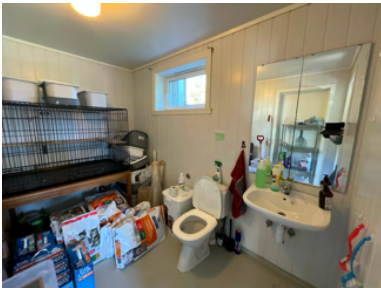
UNDERETASJE > TOALETTRUM - HYBEL

**Vurdering av avvik:**  
• Toalettrom har kun naturlig avtrekk fra rommet, NS 3600 krever mekanisk avtrekk for å kunne gi TG 0/1.

**Konsekvens/tiltak**  
• Mekanisk avtrekk bør etableres på toalettrom.

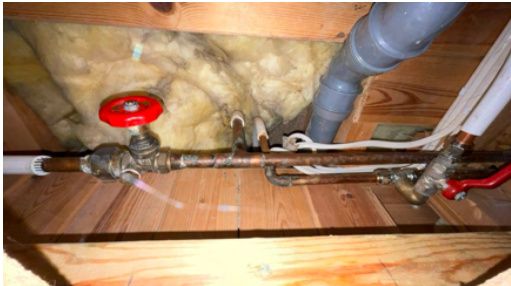
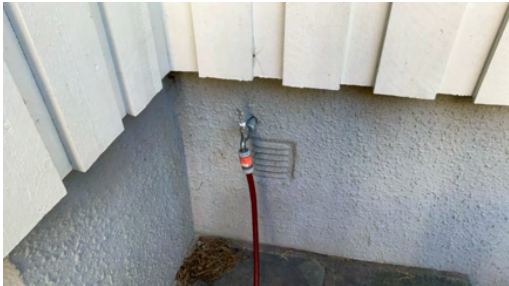
## TG 2 Vannledninger

Boligen er utført med vannrør/trykkør i kobber. Ingen åpenbare lekkasjer fra røropplegget på befaringstidspunktet.

**Vurdering av avvik:**  
• Mer enn halvparten av forventet brukstid er passert på innvendige vannledninger.

**Konsekvens/tiltak**  
• I forbindelse med oppgradering av våtrom vil det være naturlig med utskiftning av rør.

Vannrør som er plassert i yttervegg må holdes under oppsikt i frost-perioder og gjennomføring til utekran bør stenges og avtappes for å unngå frost. Det må påregnes vedlikehold og fornyelser ved oppgraderinger av rom med vannledninger av kobber. Videre anbefales ettermontering av automatisk lekkasjestopper / waterguard i tilknytning til rom med vanninstallasjoner og som ikke er utført med sluk og vanntette sjikt. Eksempelvis kjøkken og toalettrommene.

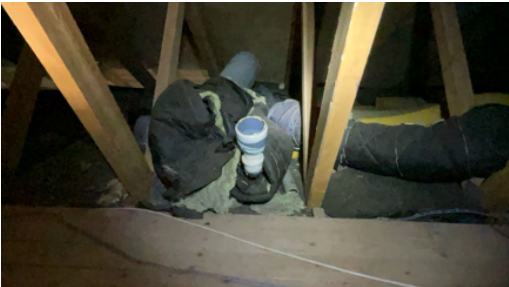
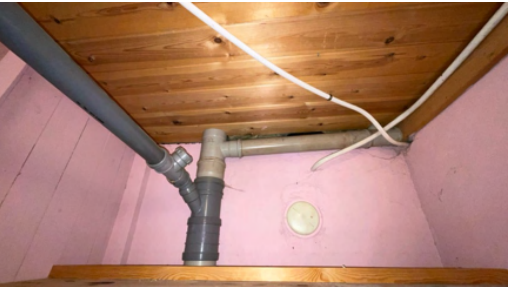
## TG 2 Avløpsrør

Synlige avløpsrør i plast.

**Konsekvens/tiltak**  
• I forbindelse med oppgradering av våtrom vil det være naturlig med utskiftning av rør.  
• Skal avviket lukkes må løsning på lufting av kloakk dokumenteres/fremvises.

Kontakte vvs-fagmann for utbedring av kloakkluftingen.

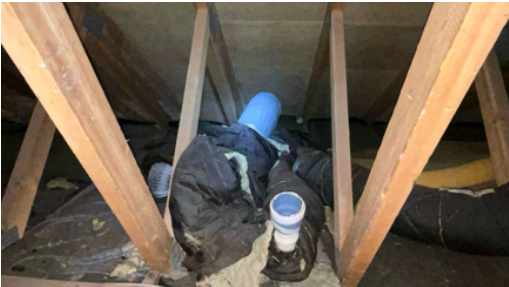
## TG 2 Ventilasjon

Periodisk mekanisk avtrekk fra kjøkkenet i hovedetasjen.

**Konsekvens/tiltak**  
• Det bør etableres veggventiler/vindusventiler i alle oppholdsrom som ikke har det.  
• Bedre ventilering må etableres.  
• Dersom tiltaket ikke utføres vil det være fare for dårlig luftskifting og resultere i høy luftfuktighet og utvikling av skader.

Avkastventiler på øverloft/kryploft må føres ut av bygningen. Anbefaler ettermontering av elektriske avtrekksvifter i toalettrommene og våtrommene, samt ettermontering av tilluftsventiler og gjennomstrømningsspalter i dørene for å sikre et minimum med luftvekslinger og uttransportering av dampholdig inneluft. Vedvarende og økt grad av ventilering vil samtidig ha en forebyggende effekt mot innvendig kondensering.

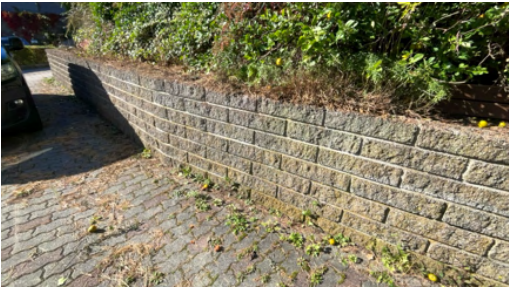
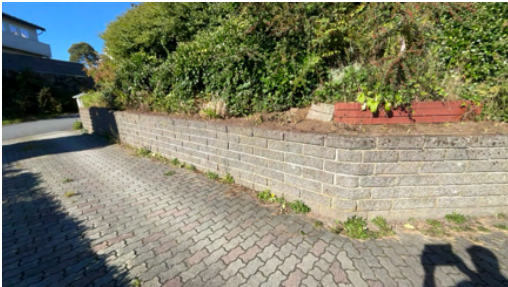
### TG 2 Forstøtningsmurer

Hagemur / støttemur av lettklinkerblokker, i tilknytning til hovedinngang.

Anbefaler overflatevedlikehold i form av puss eller slemming, som beskyttende overflate. Det bør også etableres vertikal fuktspærre mellom murverk og jordholdige masser for å unngå vedvarende oppfukning av muren.

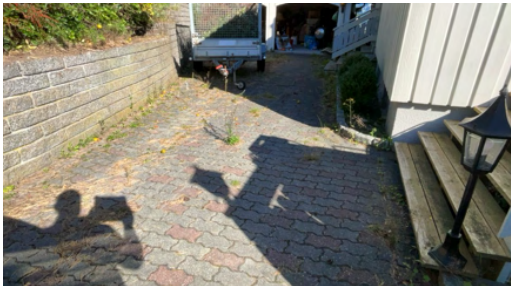
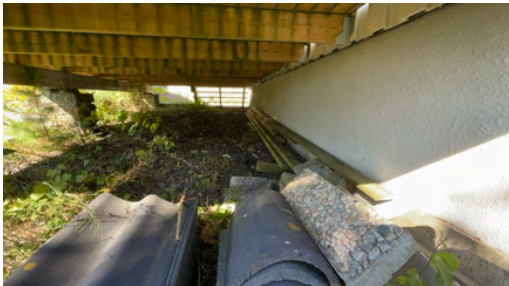
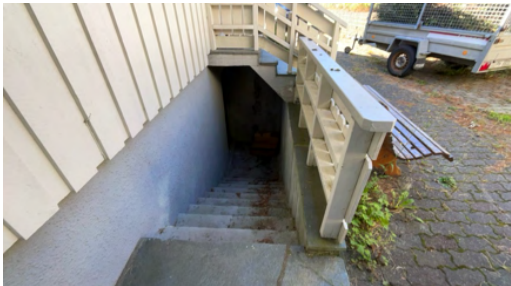
### TG 2 Terrengforhold

Tomten er opparbeidet i opprinnelig skrånende kuppert fjellterreng med tilbakefylte masser mot grunnmuren. Utvendig opparbeidelse består av hellelagte arealer og jordholdige masser.

- Det bør foretas terrengjusteringer.

Terrengforholdene må holdes under oppsikt. Eventuelle tiltak må vurderes i forhold til overvannstilsig i nedbørsperioder og perioder med overganger mellom frost og snøsmelting. Eventuelle tiltak og terrengjusteringer bør også vurderes i forbindelse med en kommende redrenering.
