# Tilstandsrapport

Enebolig

Mørkveien 178, 1592 VÅLER I ØSTFOLD

Befaringsdato: 01.09.2025

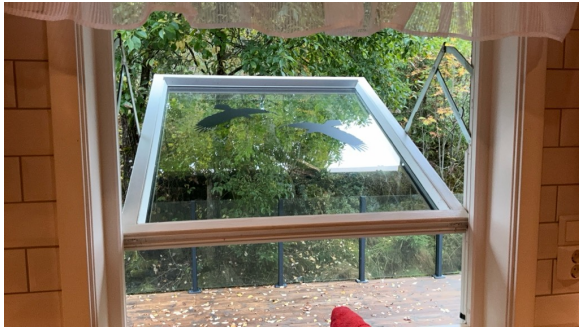
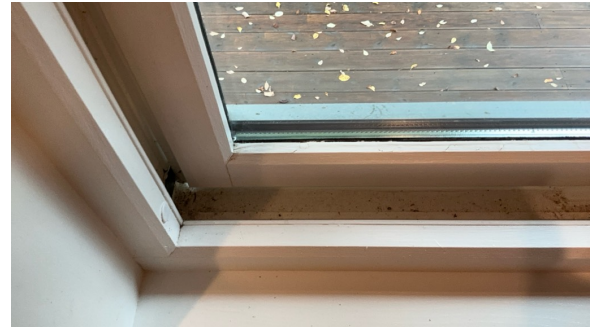
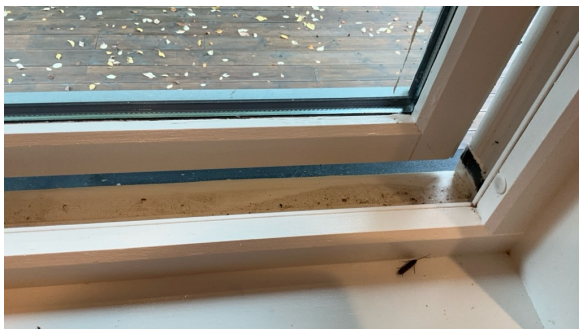
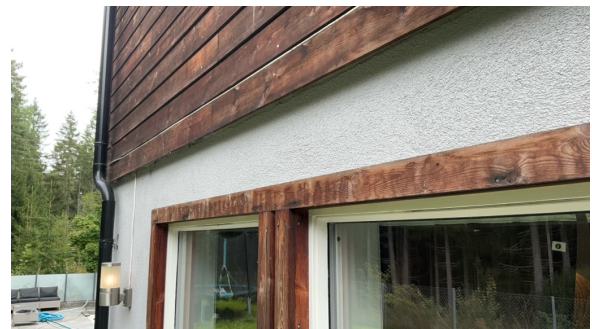
## TG 2 Balkongdører

- Det er avvik:

Montere beslag for å hindre skader.

Vedlikehold.

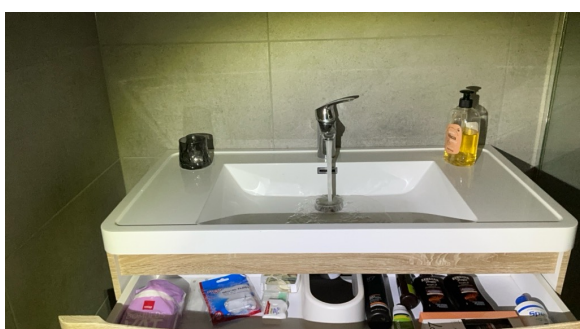
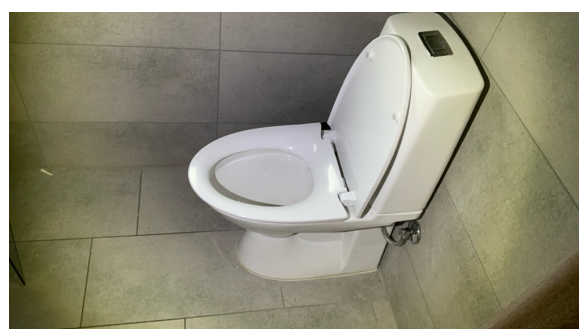
### 1 TG 2 Ventilasjon

## Vurdering av avvik:

Det bør etableres tilfredsstillende tilluft til våtrom f.eks. luftespalte ved dør e.l.

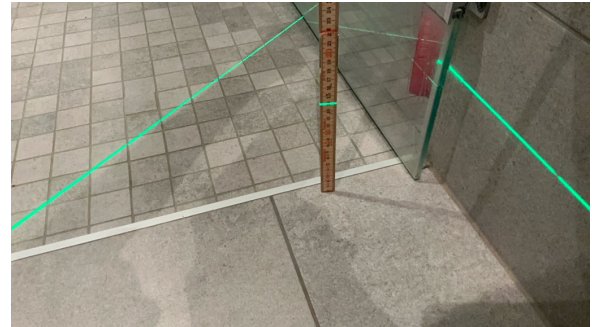
### TG 2 Sluk, membran og tettesjikt

Membran ligger skjult under fliser og tilstand kan ikke avdekkes uten inngripen i konstruksjonene. Ingen dokumentasjon på selve utførelsen foreligger. Utførelsen med hensyn til bruk av slukmansjett og membran er uoversiktlig, og det kan følgelig derfor ikke sies at løsningen er fullgod og vannsikker mot lekkasjer.

Innhent dokumentasjon om mulig.

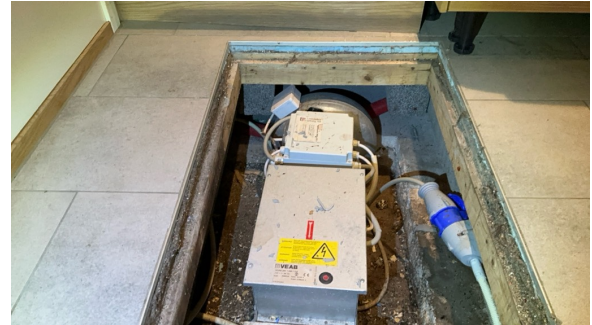
## TG 2 Ventilasjon

Boligen har naturlig ventilasjon og sentral avtrekk med sentral på loft.

- Bedre ventilering må etableres.

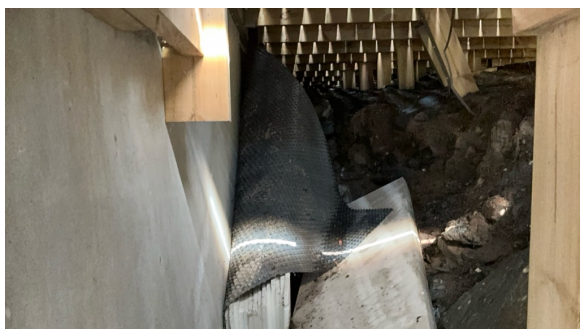
### Grunnmur og fundamenter

- Grunnmuren har sprekkdannelser.

- Påviste skader må utbedres.

Anbefaler å følge med videre utvikling.

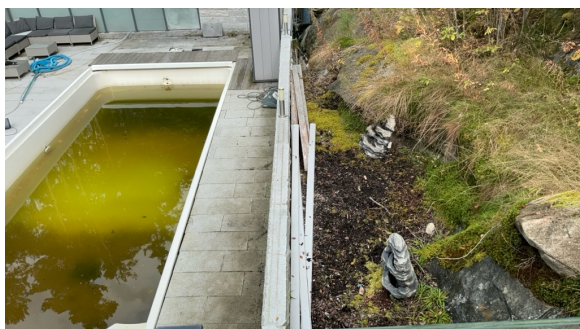
## Terrengforhold

Skrående terreng.

Kostnadsestimatet er kun satt for den lokale utbedringen av TG3 avviket som i dette tilfellet gjelder endre motfall, ikke eventuelle følge tiltak som kan følge med og heller ikke eventuelle andre TG2 avvik som er nevnt under denne konstruksjonen
