Mørkveien 178, 1592 VÅLER I ØSTFOLD

**Stor flott enebolig i landlige omgivelser. Betydelig påkostet. 5 soverom. Dobbelgarasje. Fine uteområder med basseng.**

# Tilstandsrapport

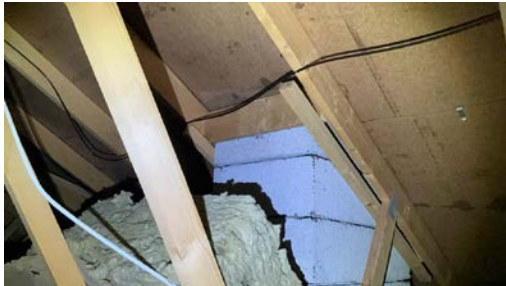
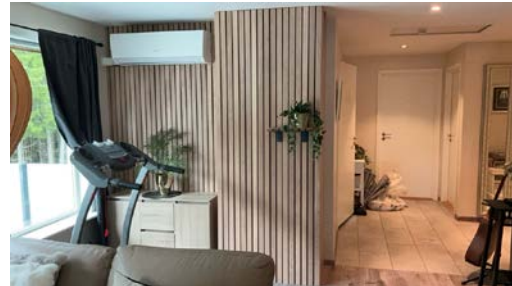
Kostnadsestimatet er kun satt for den lokale utbedringen av TG3 avviket som i dette tilfellet gjelder ikke synlig sider, ikke eventuelle følge tiltak som kan følge med og heller ikke eventuelle andre TG2 avvik som er nevnt under denne konstruksjonen

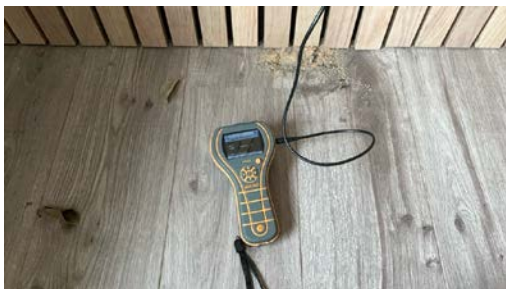
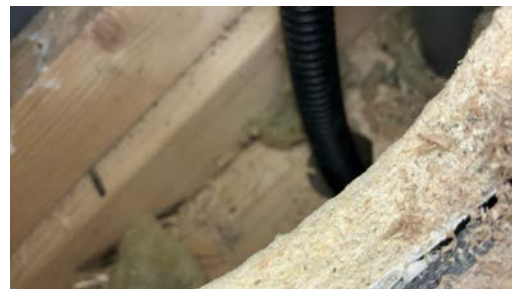
Fuktkvotemåling (vekt%) i konstruksjonen ble målt til under 6.

Hulltaking er foretatt ved/i stue.

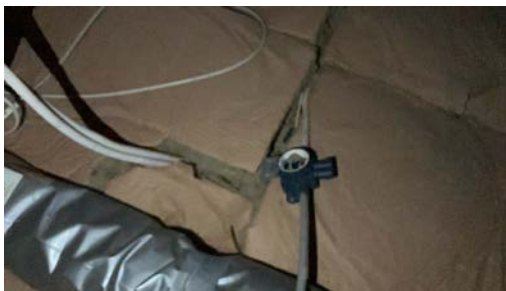
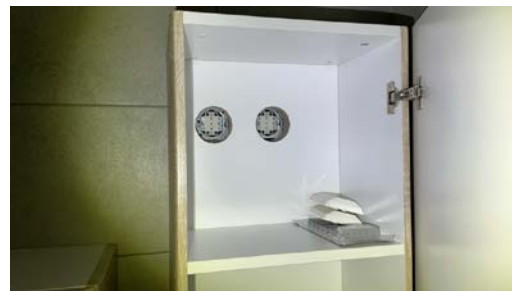
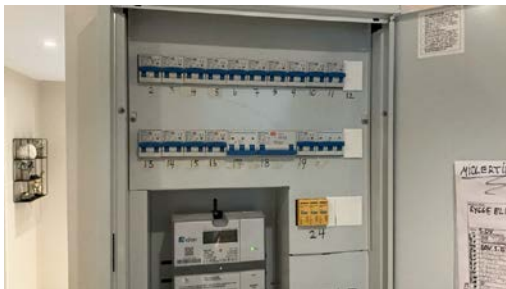
Kostnadsestimatet er kun satt for den lokale utbedringen av TG3 avviket som i dette tilfellet gjelder åpne koblinger, ikke eventuelle følge tiltak som kan følge med og heller ikke eventuelle andre TG2 avvik som er nevnt under denne konstruksjonen

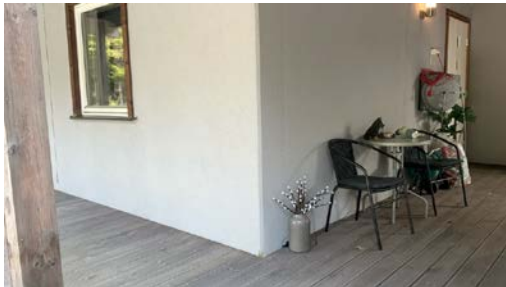
- Grunnmuren har sprekkdannelser.

- Påviste skader må utbedres.

Anbefaler å følge med videre utvikling.

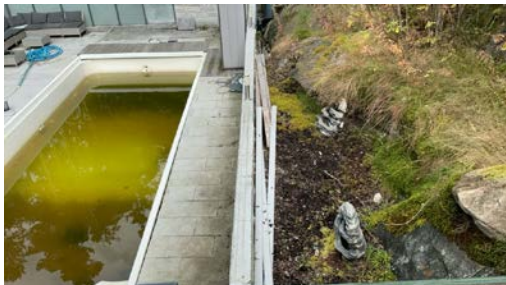
Kostnadsestimatet er kun satt for den lokale utbedringen av TG3 avviket som i dette tilfellet gjelder manglende rekkverk, ikke eventuelle følge tiltak som kan følge med og heller ikke eventuelle andre TG2 avvik som er nevnt under denne konstruksjonen
