# Tilstandsrapport

📍 Kornsilovegen 47A , 2316 HAMAR

Oppdragsnr.: 22651-1002

## Boligbygg med flere boenheter - Byggeår: 1973

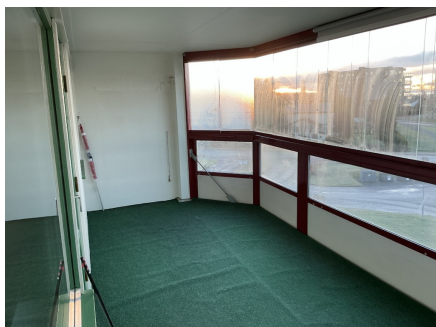
Oversiktsbilde innglasset balkong.

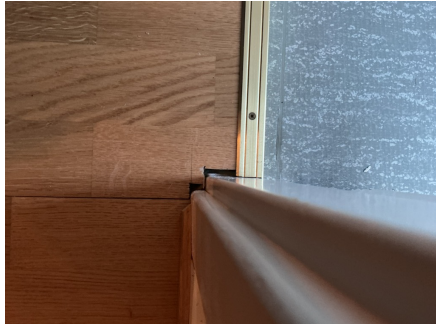
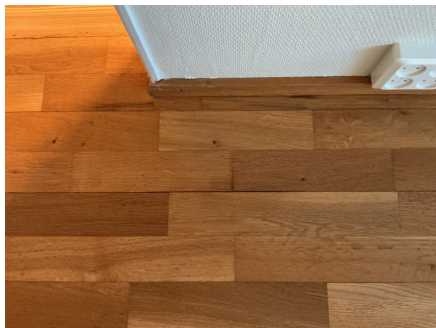
Gulvets overflatemateriale er slitt/aldringspreget og det registreres enkelte skader. Forholdet vurderes å være av estetisk karakter. Øvrige overflater vurderes som funksjonelle med normal bruksslitasje, alder tatt i betraktning.

Tiltak kan iverksettes ved behov.

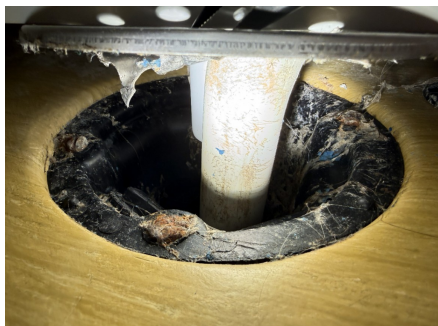
- Mer enn halvparten av forventet brukstid er passert på membranløsningen.
- Mer enn halvparten av forventet brukstid er passert på slukløsningen.

Forholdet medfører at tettheten og restlevetiden er usikker.

Plastsluk fra byggeår.

Det anbefales å fortsatt benytte et dusjkabinett for å unngå ytterligere fuktbelastning fra fritt vann på gulv og vegger i påvente av en oppgradering av rommet.

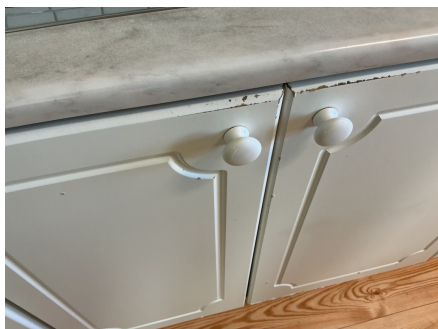
Kjøkkeninnredningen bærer preg av slitasje og enkelte skader.

Kjøkkeninnredningen er slitt med enkelte skader.

Tiltak kan iverksettes ved behov, da forholdet vurderes å være av estetisk karakter.

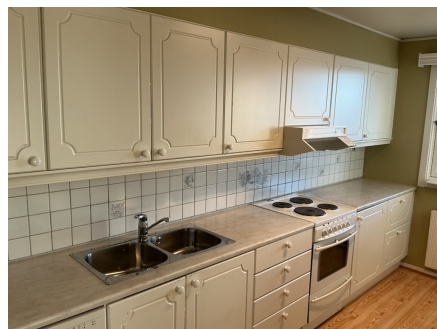
Oversiktsbilde kjøkken.

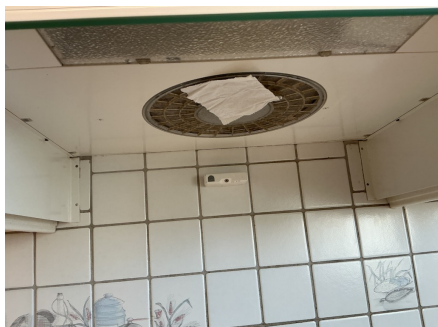
Avtrekkseffekten er testet med papir.

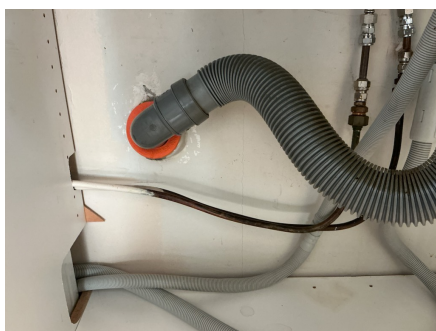
Innvendige avløpsrør fra byggeår har nådd en høy alder og gir økt risiko for skader i tiden som kommer.

Leiligheten har synlig avløpsrør i plast og støpejern.

- Det er ikke behov for utbedringstiltak siden anlegget fungerer i dag, men ut ifra alder kan skader plutselig oppstå på eldre anlegg.
- I forbindelse med oppgradering av våtrom vil det være naturlig med utskiftning av rør.

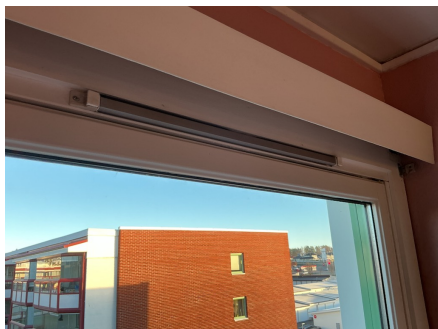
Leiligheten har tilluftsventiler i vinduer.

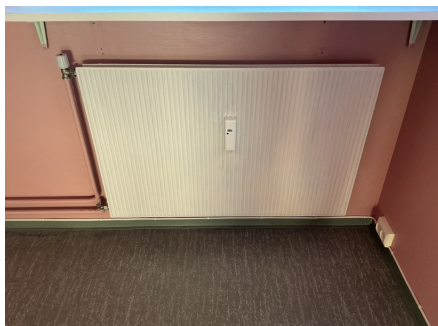
Radiatorer (med tilhørende røropplegg) er vurdert til å ha en alder som tilsier at anbefalt brukstid er passert. Konsekvens er usikker restlevetid. Normalt sett vil vedlikeholds- og utbedringskostnader tilfalle borettslaget, men om dette er tilfelle er ikke undersøkt i denne rapporten.

Leiligheten er oppvarmet med radiatorer.

- Overvåk tilstanden jevnlig. For å få tilstandsgrad 0 eller 1 må anlegget skiftes ut, men tidspunktet for når dette er nødvendig er vanskelig å si noe om. Ved renovering, påse at anlegget dokumenteres av fagperson.
- Det er ikke behov for utbedringstiltak siden anlegget fungerer i dag, men ut ifra alder kan skader plutselig oppstå på eldre anlegg.

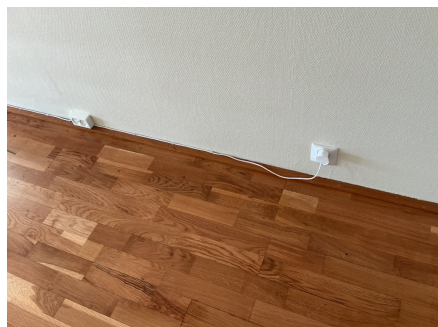
Ufagmessig opplegg med stikkontakter koblet med lampettledning.
