Tilstandsrapport

Rekkehus

Slåttengvegen 17 , 5514 HAUGESUND

Rapportdato: 30.04.2026

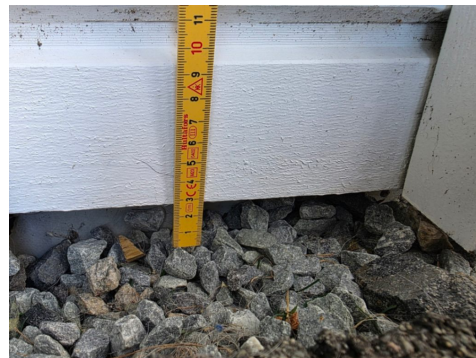
- Bordkledning går stedvis nesten helt ned i terreng.

For liten avstand mellom kledning og terreng øker risikoen for fuktoppsug, råteskader og mugg-/soppvekst, noe som kan gi redusert levetid på kledning og veggkonstruksjon. Avstanden mellom terreng og underkant kledning bør økes til minimum ca. 100 mm, og helst rundt 300 mm, i tråd med SINTEF Byggforsk Byggdetaljer 542.101.

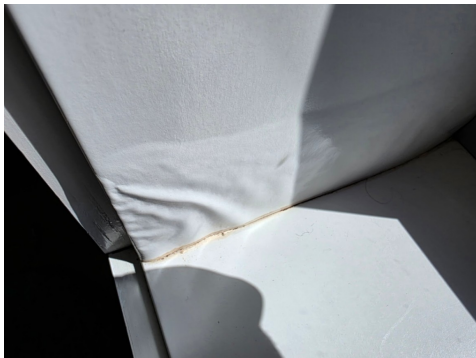
Det er påvist fuktskadet utforing på soverom. Eier opplyser at skaden skyldes fuktinntrengning i forbindelse med at vindu har stått i luftstilling.

Fuktpåvirket utforing

Fuktskader kan føre til svekkelse av materialer og misfarging. Skadet utforing bør skiftes. Årsak til fuktinntrengning bør vurderes for å begrense gjentakelse.

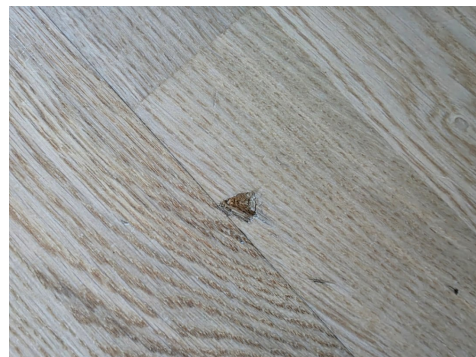
Enkelte skader i parkett.

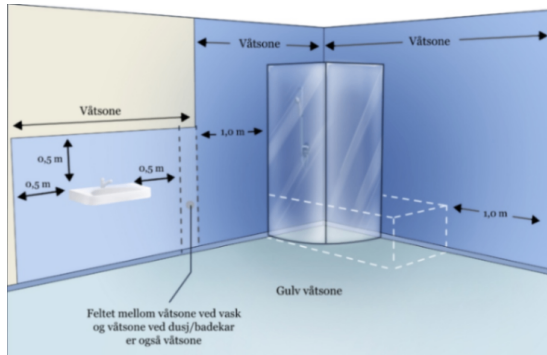
Det er montert dør med materialer som ikke er fuktbestandige i våtsone ved dusj.

Uegnete materialer og manglende tetting i våtsone kan medføre økt risiko for fuktopptak i karm og dørblad, med påfølgende skadeutvikling over tid. Det foreligger også risiko for fuktinntrengning mellom karm og vegg, noe som kan gi skjulte skader i tilstøtende konstruksjon.

Dør og omkringliggende konstruksjon bør sikres mot fuktpåvirkning. Overgangen mellom utforing og vegg anbefales tettet for å redusere risiko for vanninntrengning.

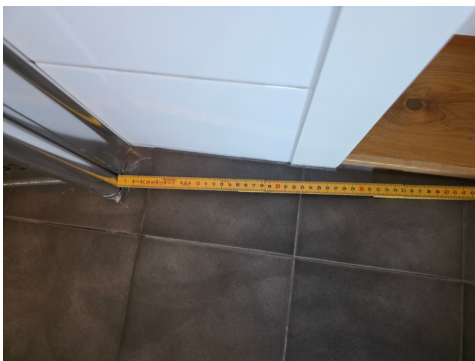
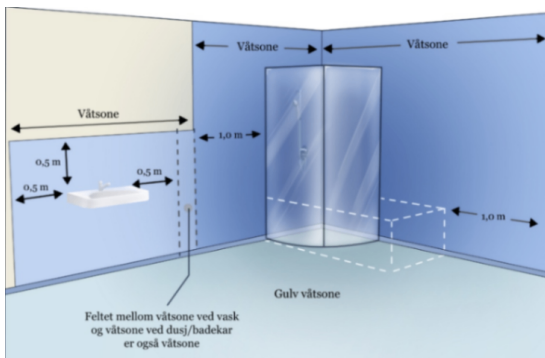
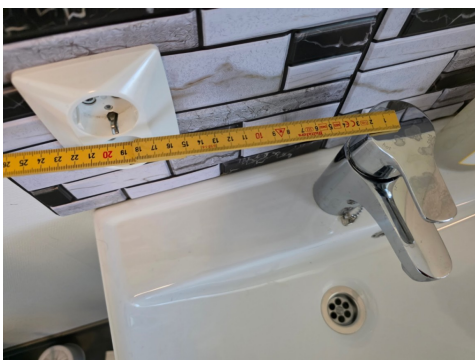
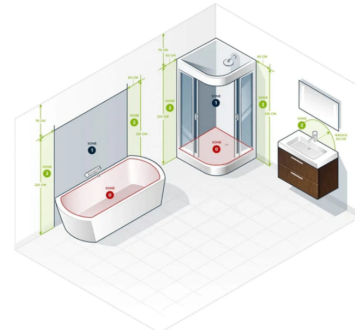
Det er montert dør med materialer som ikke er fuktbestandige i våtsonen ved dusj.

Uegnede materialer og manglende tetting i våtsone kan medføre økt risiko for fuktopptak i karm og dørrblad, med påfølgende skadeutvikling over tid. Det foreligger også risiko for fuktinntrengning mellom karm og vegg, noe som kan gi skjulte skader i tilstøtende konstruksjon. Dør og omkringliggende konstruksjon bør sikres mot fuktpåvirkning. Overgangen mellom utforing og vegg anbefales tettet for å redusere risiko for vanninntrengning.

Manglende eller utilstrekkelig kapslingsgrad på elektrisk utstyr i våtsone øker risikoen for fuktinntrengning, kortslutning og i verste fall elektrisk støt. Det anbefales å få forholdet kontrollert av autorisert elektroinstallatør. Eventuelt må stikkontakt/elektrisk punkt flyttes utenfor våtsone eller erstattes med utstyr som tilfredsstiller krav til kapslingsgrad (minimum IP44/IPX4) i henhold til gjeldende forskrifter. Dokumentasjon på utført arbeid bør fremlegges.

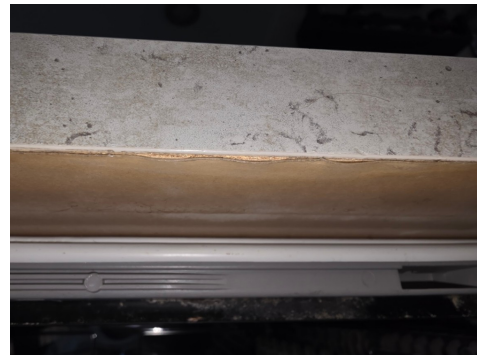
Det er påvist begynnende fuktsvelling på benkeplate ved oppvaskmaskin.

Fuktsvelling indikerer fuktpåvirkning og kan medføre videre nedbrytning av benkeplaten dersom forholdet ikke utbedres. Forholdet bør utbedres for å hindre videre utvikling. Det bør kontrolleres og sikres mot fuktpåvirkning fra oppvaskmaskin.
