# Tilstandsrapport

Boligbygg med flere boenheter

Rimiveien 18 D, 7300 ORKANGER

Befaringsdato: 05.01.2026

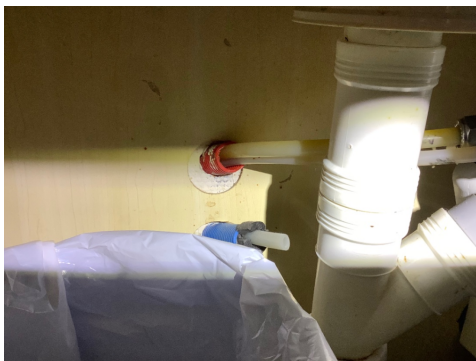
## TG 2 Vannledninger

- Det mangler tettemuffer i enden av varerør på rør-i-rør-system.

Det bemerkes at det er utført omgjøring på vannledninger til kjøkken. Kaldvannsrør er frakoblet og både kaldt og varmtvannsrør ligger i samme varerør.

- Det må monteres tettemuffer i enden av varerørene.
