# Tilstandsrapport

Boligbygg med flere boenheter

Rimiveien 18 D, 7300 ORKANGER

Befaringsdato: 05.01.2026

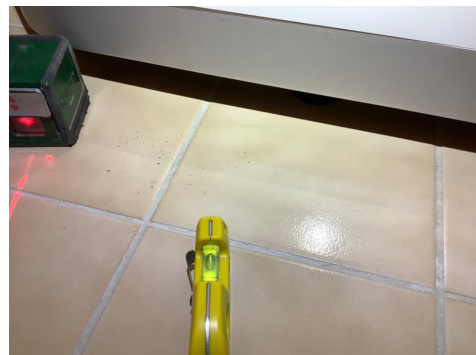
### TG 3 Overflater Gulv

Gulvet er flislagt. Fall mot sluk er målt til 0. Høydeforskjell fra toppen av sluket til toppen av membranen ved dørterskelen er 5.

- Det er mulighet for at det kan forekomme vannlekkasje på våtrommet hvor vann ikke vil gå til sluk.
- Det er påvist at høydeforskjell fra topp slukrist til gulv/synlig topp membran ved dørterskel er mindre enn 25 mm.
- Det er påvist avvik i fallforhold til sluk i forhold til krav i forskrift på byggetidspunktet.
- Målinger viser at det ikke er fall til sluk (motfall).

- Et bad med manglende/redusert fall til sluk blir mindre funksjonelt og sikkert for brukeren. Dette kan medføre stående vann på gulvet, vann som ikke ledes effektivt til sluket, økt risiko for at vann renner ut av rommet og redusert sklisikkerhet på gulvet.

Gulvet har 4 mm motfall.

Kostnadsestimat: 20 000 - 100 000

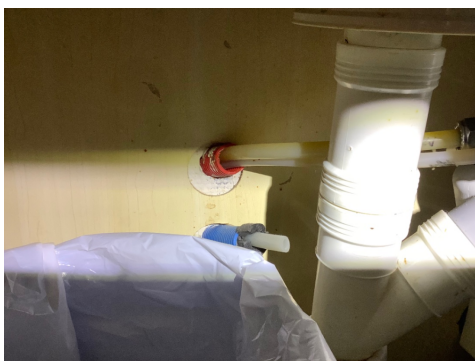
## TG 2 Vannledninger

Innvendige vannledninger er av plast (rør i rør).

- Det mangler tettemuffer i enden av varerør på rør-i-rør-system.

Det bemerkes at det er utført omgjøring på vannledninger til kjøkken. Kaldvannsrør er frakoblet og både kaldt og varmtvannsrør ligger i samme varerør.

- Det må monteres tettemuffer i enden av varerørene.
